1 - RF CASAN Nº: 184/2023	2 - Data da Fiscalização: 10/07/2023	3 - Concessionária Fiscalizada: CAJ	
4 - Endereço da Fiscalização: Avn Joaquim Antunes	5 - Bairro(s): Pontinha	6 - Município: Araruama/RJ	
7 - Objetivo da Fiscalização: Descrever e detalhar as condições operacionais da Estação Elevatória de Esgoto, a cargo da Concessionária Águas de Juturnaíba. A ação de fiscalização direta foi realizada por fiscais credenciados, visando determinar o grau de conformidade do sistema auditado.			
8 - Representantes designados pela Concessionária: Jean Marins monteiro – Técnico de Processos 2 Ozéias Eduardo F. Silva – Operador 1			
9 - Descrição do(s) fato(s) relevante(s) encontrado(s) na fiscalização: Conforme Relatório e documentação fotográfica em anexo.			
10 - Norma(s) Aplicável(eis): ABNT NBR 5410 – Instalações elétricas de baixa tensão. ABNT NBR 12214 - Projeto de estação de bombeamento ou de estação elevatória de água. Portaria GM/MS nº 888/21 – Procedimentos de controle e de vigilância da qualidade da água para consumo humano e seu padrão de potabilidade.

15. DESCRIÇÃO DA EEE

A Elevatória **Kite Surf** faz parte do Sistema de Esgotamento Sanitário da ETE **Novo Horizonte**, em A

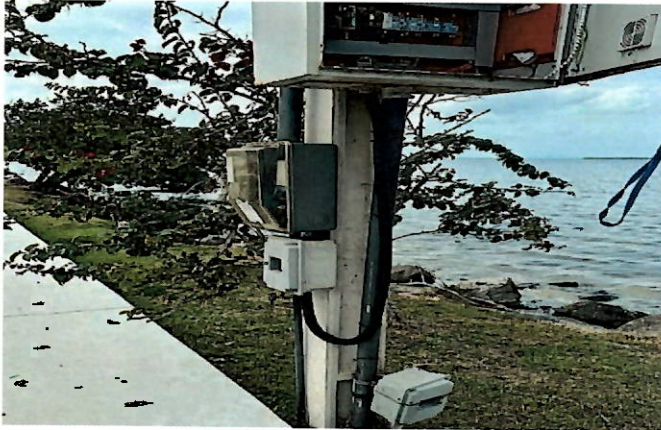
FOTO 1

Painel elétrico sem identificação e no poste.

Painel elétrico

- Sem identificação.
- No poste com estudo para proteção futura do painel elétrico.

- Providenciar instalação de placa de identificação;
- Providenciar cercamento para proteção;
- Providenciar casa para o painel elétrico;
- Providenciar sistema de iluminação;
- Providenciar substituição da tampa da caixa do barrilete;
- Providenciar manual com plano de contingência.

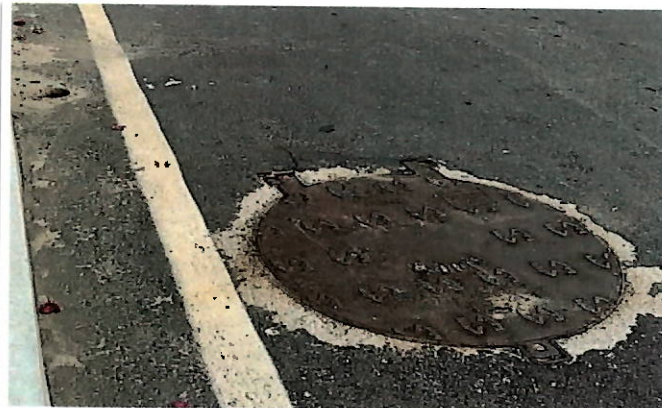
FOTO 2

Não observada.

Caixa receptora.

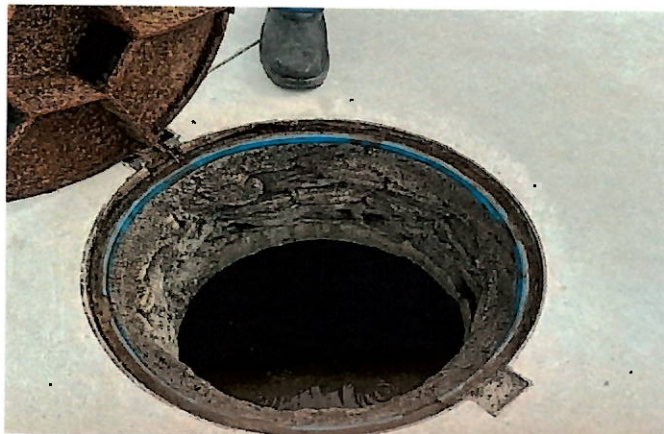
FOTO 3

Não observada.

Poço de sucção.

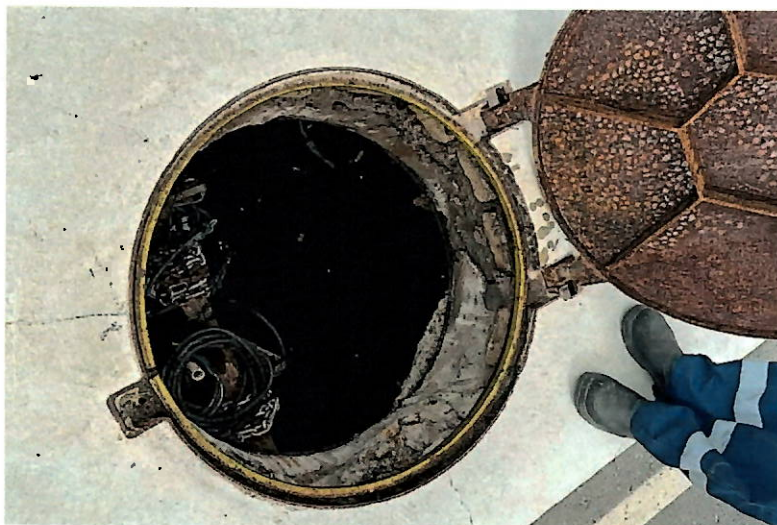
FOTO 5

Tampa da caixa com alto grau de oxidação.

Caixa do barrilete.

- Substituir tampa.
