| 1 - RF CASAN Nº: 185/2023 | 2 - Data da Fiscalização: 10/07/2023 | 3 - Concessionária Fiscalizada: CAJ |
| 4 - Endereço da Fiscalização: Rua Estela Pedroda | 5 - Bairro(s): Pontinha | 6 - Município: Araruama/RJ |

15. DESCRIÇÃO DA EEE

A Elevatória **Náutico** faz parte do Sistema de Esgotamento Sanitário **Novo Horizonte**, em Araruama, RJ.

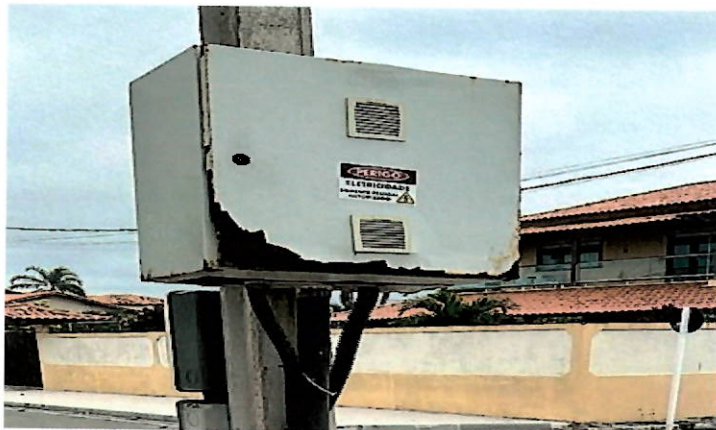
FOTO 1

Painel elétrico com corrosão.

Painel elétrico.

- Providenciar manutenção.

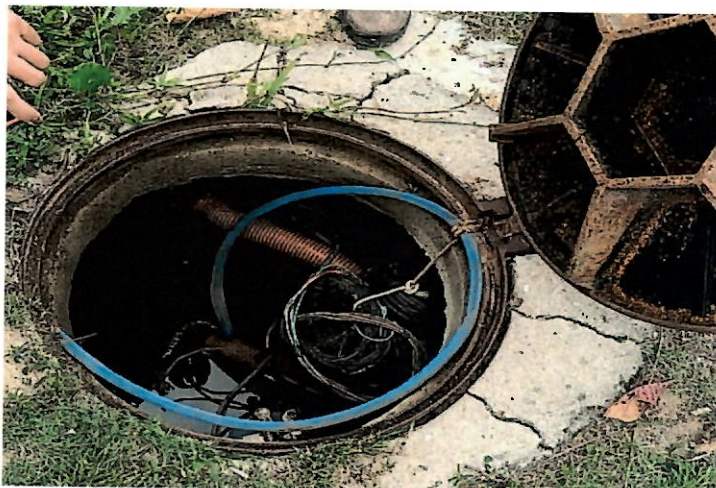
FOTO 2

Poço de sucção com arranjo inadequado de tubos e cabeamento.

Poço de sucção.

- Providenciar adequação do arranjo.

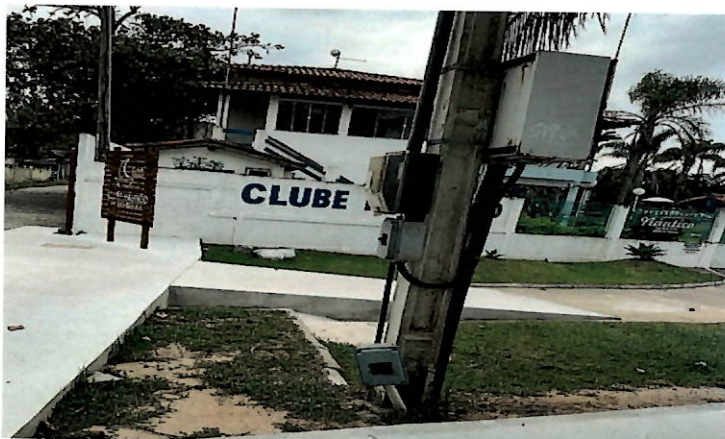
FOTO 3

Não possui casa para o painel elétrico.

Painel Elétrico.

- Providenciar casa para o painel elétrico.

- a) Providenciar instalação de placa de identificação;
- b) Providenciar sistema de iluminação;
- c) Providenciar casa para o painel elétrico;
- d) Providenciar cercamento para proteção;
- e) Providenciar manual com plano de contingência.

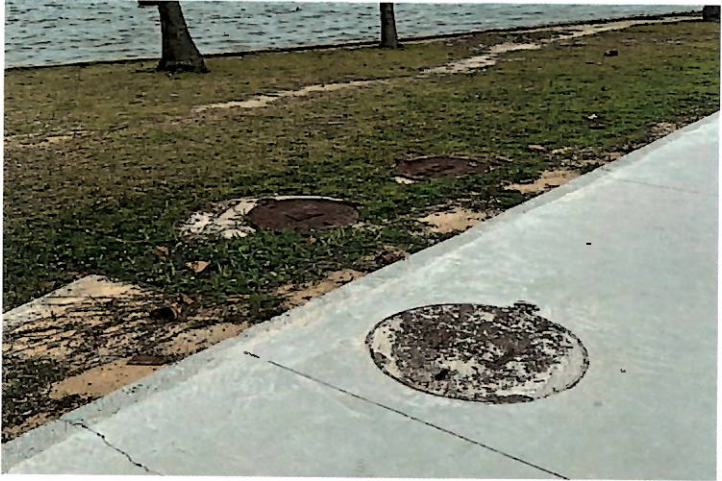
FOTO 4
NÃO CONFORMIDADE Não observada

Local
Caixa de entrada.

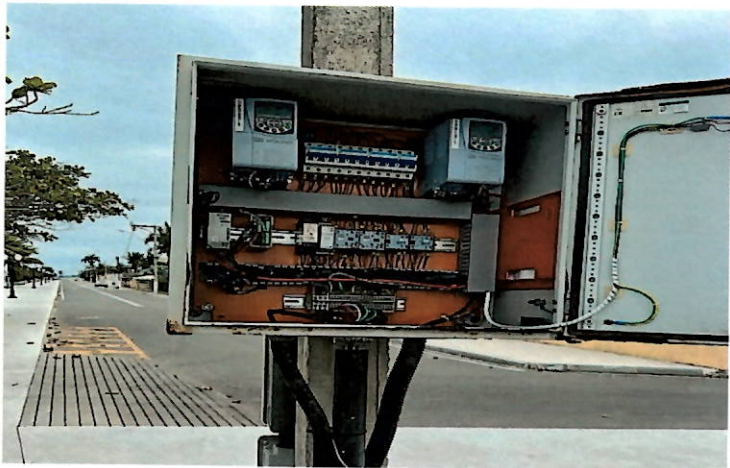
FOTO 5
NÃO CONFORMIDADE Não observada.

Local
Parte interna do painel elétrico.

- Providenciar manutenção.
