1 – RF CASAN Nº: 186/2023	2 – Data da Fiscalização: 10/07/2023	3 – Concessionária Fiscalizada: CAJ
4 – Endereço da Fiscalização: Rua Otávio Carneiro S/Nº	5 – Bairro(s): Pontinha	6 – Município: Araruama/RJ
7 – Objetivo da Fiscalização: Descrever e detalhar as condições operacionais da Estação Elevatória de Esgoto, a cargo da Concessionária Águas de Juturnaíba. A ação de fiscalização direta foi realizada por fiscais credenciados, visando determinar o grau de conformidade do sistema auditado.		
8 – Representantes designados pela Concessionária: Jean Marins Monteiro – Técnico de Processos 2 Ozéias Eduardo F. Silva – Operador 1		
9 – Descrição do(s) fato(s) relevante(s) encontrado(s) na fiscalização: Conforme Relatório e documentação fotográfica em anexo.		
10 – Norma(s) Aplicável(eis): ABNT NBR 5410 – Instalações elétricas de baixa tensão. ABNT NBR 12214 - Projeto de estação de bombeamento ou de estação elevatória de água. Portaria GM/MS nº 888/21 – Procedimentos de controle e de vigilância da qualidade da água para consumo humano e seu padrão de potabilidade.

15. DESCRIÇÃO DA EEE

A Elevatória **Zebrinha** faz parte do Sistema de Esgotamento Sanitário **Novo Horizonte**, em Araruama,

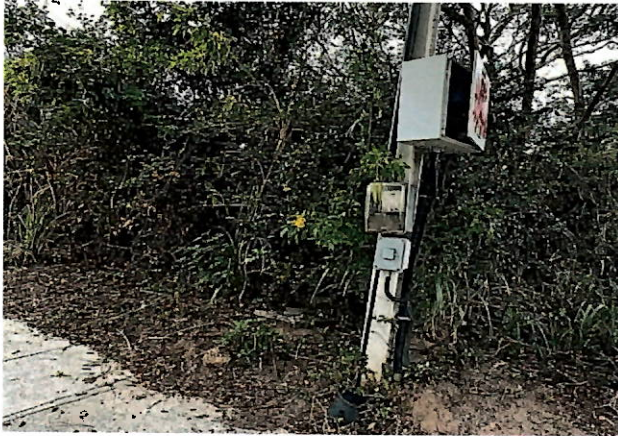
FOTO 1

NÃO CONFORMIDADE

Não possui casa para o painel elétrico.

Painel de elétrico.

- Providenciar casa para o painel elétrico.

- a) Providenciar instalação de placa de identificação;
- b) Providenciar cercamento para proteção;
- c) Providenciar casa para o painel elétrico;
- d) Providenciar sistema de iluminação;
- e) Providenciar manual com plano de contingência.

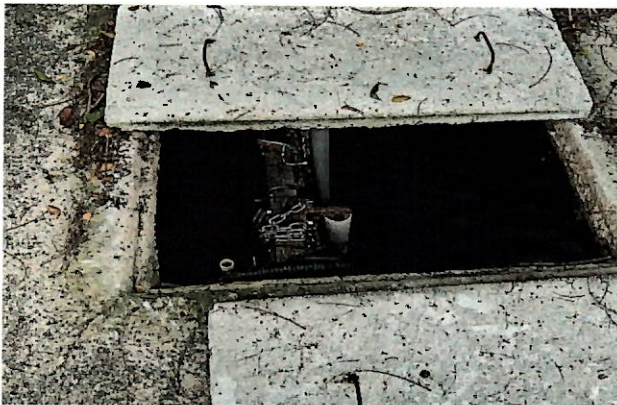
FOTO 2

Não observada.

Poço de sucção das bombas.

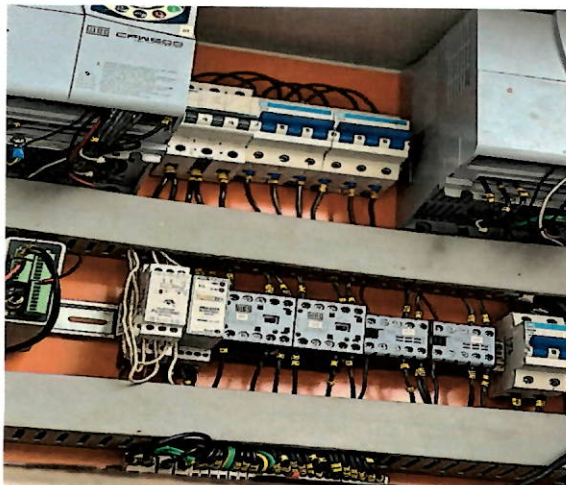
FOTO 3

Não observado.

Parte interna do painel elétrico.
