<b>1- RF CASAN Nº:</b> 187/2023	<b>2 – Data da Fiscalização:</b> 10/07/2023	<b>3 – Concessionária Fiscalizada:</b> CAJ
<b>4 – Endereço da Fiscalização:</b> Rdv Amaral Peixoto, S/Nº	<b>5 – Bairro(s):</b> Pontinha	<b>6 - Município:</b> Araruama/RJ
<b>7 – Objetivo da Fiscalização:</b> Descrever e detalhar as condições operacionais da Estação Elevatória de Esgoto, a cargo da Concessionária Águas de Juturnaíba. A ação de fiscalização direta foi realizada por fiscais credenciados, visando determinar o grau de conformidade do sistema auditado.		
<b>8 – Representantes designados pela Concessionária:</b> Jean Marins monteiro – Técnico de Processos 2 Ozéias Eduardo F. Silva – Operador 1		
<b>9 – Descrição do(s) fato(s) relevante(s) encontrado(s) na fiscalização:</b> Conforme Relatório e documentação fotográfica em anexo.		
<b>10 – Norma(s) Aplicável(eis):</b> ABNT NBR 5410 – Instalações elétricas de baixa tensão. ABNT NBR 12214 - Projeto de estação de bombeamento ou de estação elevatória de água. Portaria GM/MS nº 888/21 – Procedimentos de controle e de vigilância da qualidade da água para consumo humano e seu padrão de potabilidade.

**15. DESCRIÇÃO DA EEE**

A Elevatória **Pirata** faz par

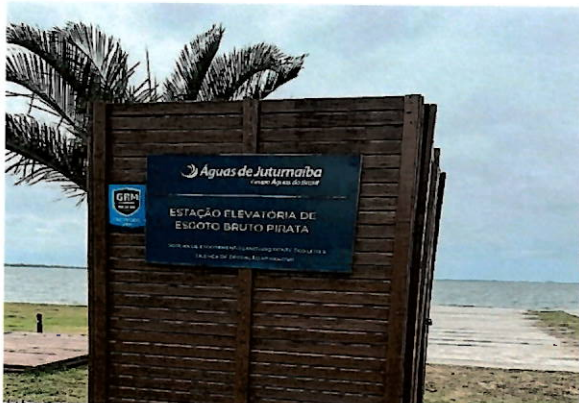
FOTO 1

Não observada.

Placa de Identificação da elevatória.

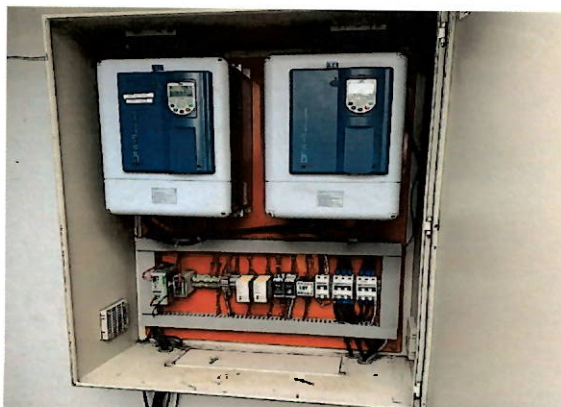
FOTO 2

Não observada.

Painel elétrico.

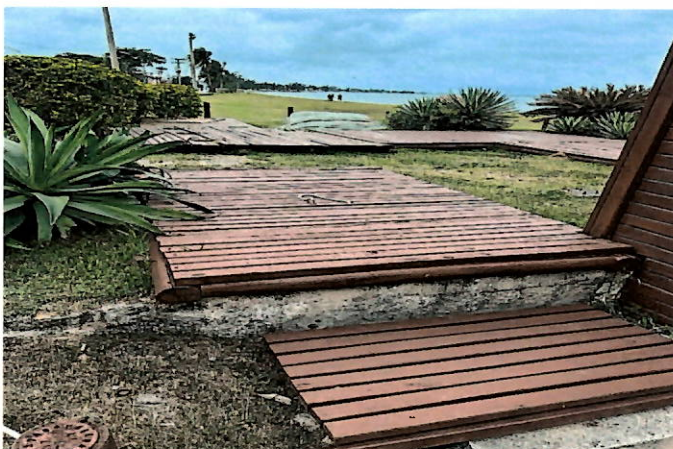
FOTO 3

Tampas inadequadas dos poços (ripas de madeira).

CX Receptora, poço e bombas submersas.

A Estação está devidamente identificada, contudo, esta carece de sistema de iluminação adequado para trabalhos noturnos. A Tampa dos poços não é apropriada para o local, pois traz risco de acidente.

- Manter a limpeza do local.

- a) Providenciar sistema de iluminação;
- b) Providenciar limpeza;
- c) Providenciar substituição das tampas de ripa de madeira por material adequado;
- d) Providenciar manual com plano de contingência.

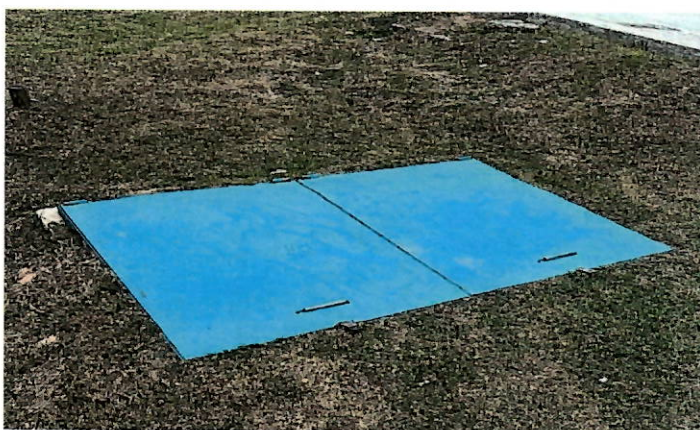
FOTO 4

Não observado

Sistema de recalque

- Providenciar manutenção no local.
