1- RF CASAN Nº: 188/2023	2 – Data da Fiscalização: 10/07/2023	3 – Concessionária Fiscalizada: CAJ
4 – Endereço da Fiscalização: Rua 5 de Julho, S/Nº	5 – Bairro(s): Coqueiral	6 - Município: Araruama/RJ
7 – Objetivo da Fiscalização: Descrever e detalhar as condições operacionais da Estação Elevatória de Esgoto, a cargo da Concessionária Águas de Juturnaíba. A ação de fiscalização direta foi realizada por fiscais credenciados, visando determinar o grau de conformidade do sistema auditado.		
8 – Representantes designados pela Concessionária: Jean Marins Monteiro – Técnico de Processos 2 Ozéias Eduardo F. Silva – Operador 1		
9 – Descrição do(s) fato(s) relevante(s) encontrado(s) na fiscalização: Conforme Relatório e documentação fotográfica em anexo.		
10 – Norma(s) Aplicável(eis): ABNT NBR 5410 – Instalações elétricas de baixa tensão. ABNT NBR 12214 - Projeto de estação de bombeamento ou de estação elevatória de água. Portaria GM/MS nº 888/21 – Procedimentos de controle e de vigilância da qualidade da água para consumo humano e seu padrão de potabilidade.

15. DESCRIÇÃO DA EEE

A **5 de Julho** faz parte do Sistema de Esgotamento Sanitário **Novo Horizonte**, em Araruama, RJ.

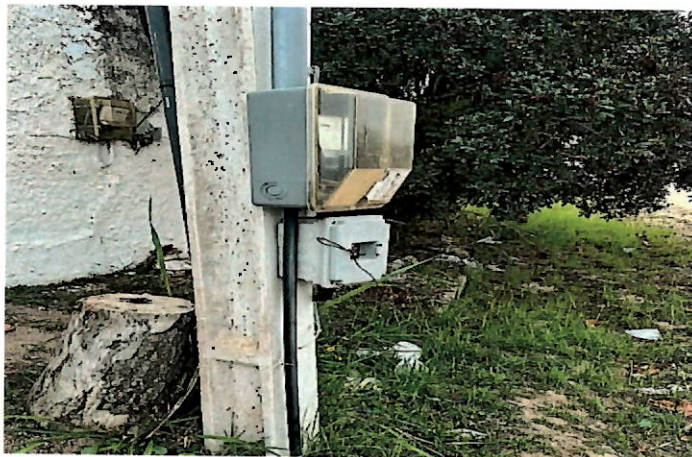
FOTO 1

Não observada.

Poste do relógio.

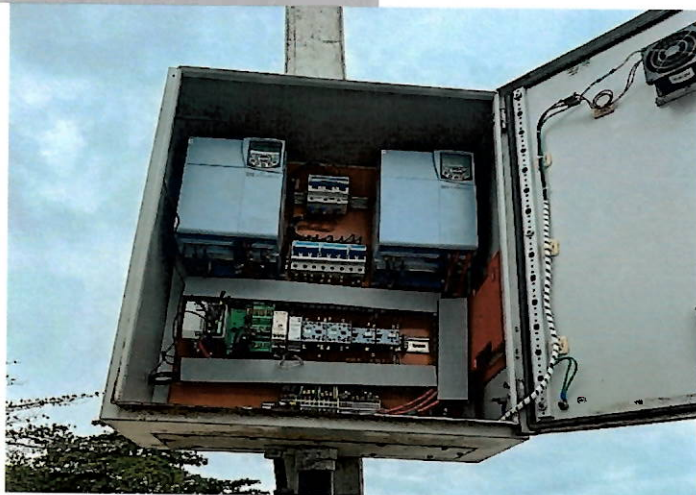
FOTO 2

Não observada.

Painel elétrico.

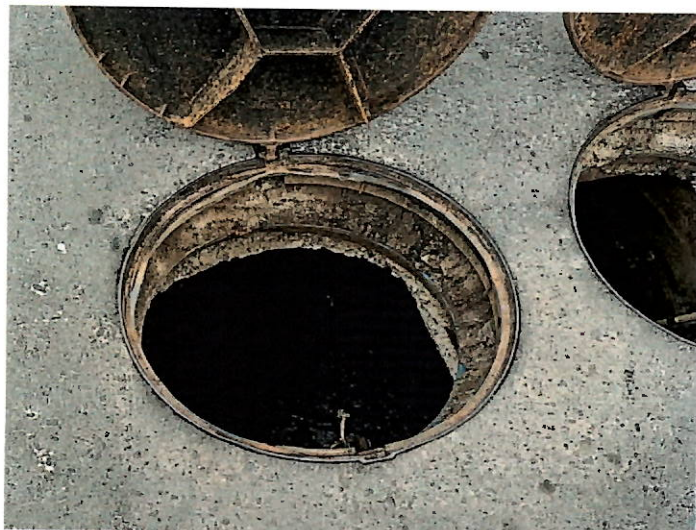
FOTO 3

Não observada.

Caixas de entrada da EEE com
tampas abertas.

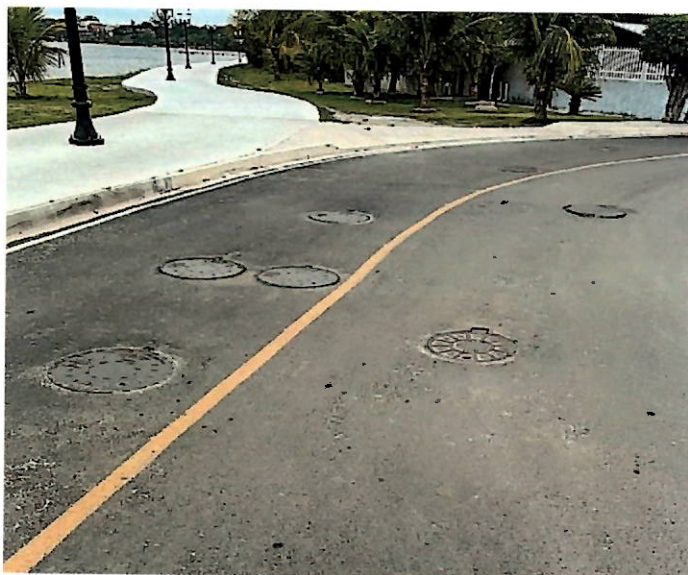
NÃO CONFORMIDADE **FOTO 4**
Não observada.

Local
Caixas da EEE.

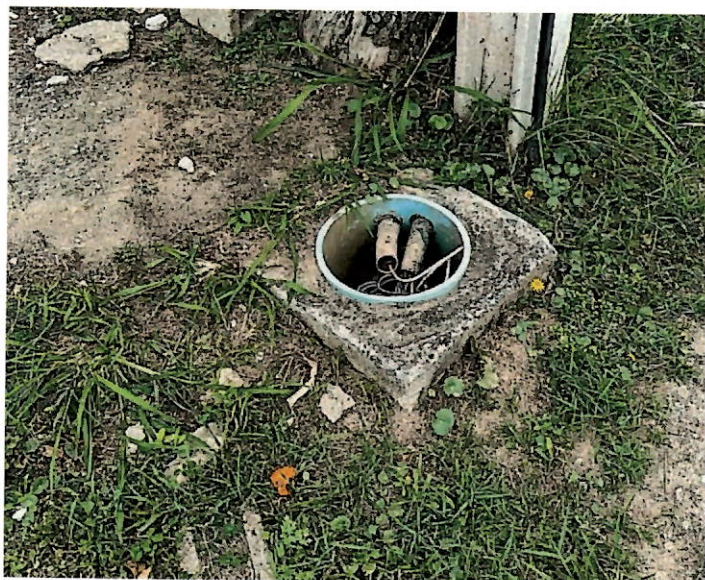
NÃO CONFORMIDADE **FOTO 5**
Falta de tampa de proteção na instalação elétrica e o arranjo está inadequado.

Local
Instalação elétrica.

- Providenciar adequação da caixa de passagem.

- a) Providenciar instalação de placa de identificação;
- b) Providenciar sistema de iluminação;
- c) Providenciar tampa para caixa de passagem dos cabos do sistema elétrico e rearranjo dos mesmos;
- d) Providenciar manual com plano de contingência.
