1 - RF CASAN N°: 189/2023	2 - Data da Fiscalização: 10/07/2023	3 - Concessionária Fiscalizada: CAJ
4 - Endereço da Fiscalização: Rua Cuiaba esq/Rdv Amaral Peixoto	5 - Bairro(s): Coqueiral	6 - Município: Araruama/RJ
7 - Objetivo da Fiscalização: Descrever e detalhar as condições operacionais da Estação Elevatória de Esgoto, a cargo da Concessionária Águas de Juturnaíba. A ação de fiscalização direta foi realizada por fiscais credenciados, visando determinar o grau de conformidade do sistema auditado.		
8 - Representantes designados pela Concessionária: Jean Marins monteiro – Técnico de Processos 2 Ozéias Eduardo F. Silva – Operador 1		
9 - Descrição do(s) fato(s) relevante(s) encontrado(s) na fiscalização: Conforme Relatório e documentação fotográfica em anexo.		
10 - Norma(s) Aplicável(eis): ABNT NBR 5410 – Instalações elétricas de baixa tensão. ABNT NBR 12214 - Projeto de estação de bombeamento ou de estação elevatória de água. Portaria GM/MS nº 888/21 – Procedimentos de controle e de vigilância da qualidade da água para consumo humano e seu padrão de potabilidade.

15. DESCRIÇÃO DA EEE

A Elevatória **Coqueiral** faz parte do Sistema de Esgotamento Sanitário **Novo Horizonte**, e

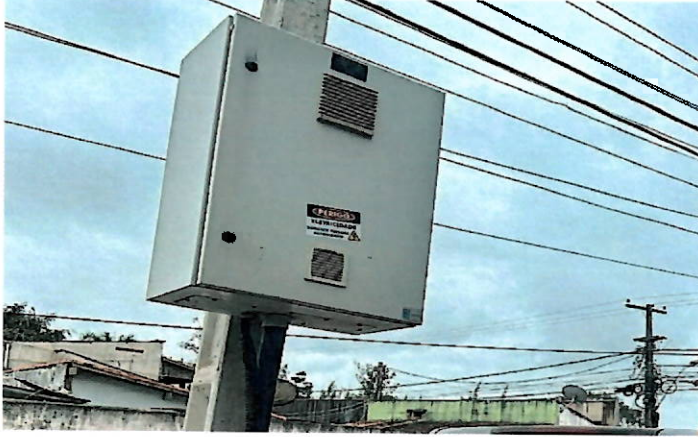
FOTO 1

Não há casa para painel elétrico.

Painel elétrico.

- Construção da casa do painel elétrico para abrigo e proteção.

- a) Providenciar instalação de placa de identificação;
- b) Providenciar sistema de iluminação;
- c) Providenciar limpeza;
- d) Providenciar casa para o painel elétrico;
- e) Providenciar cercamento para proteção;
- f) Providenciar manual com plano de contingência.

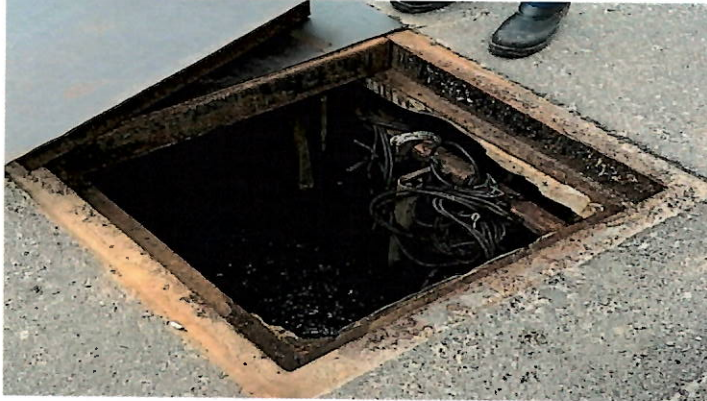
FOTO 2

Não observada.

Poço de sucção das bombas.

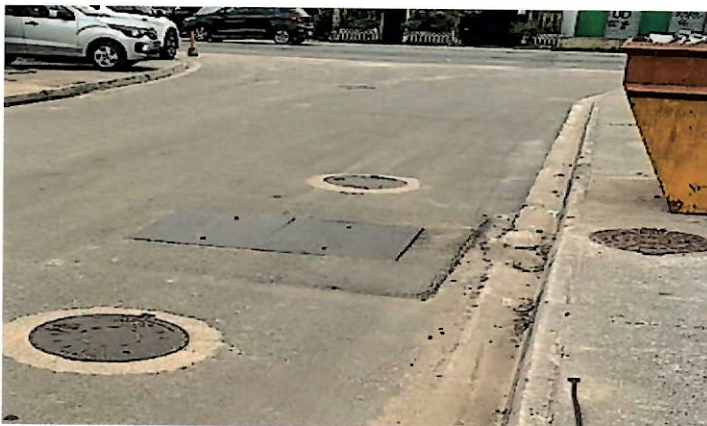
FOTO 3

Não observada.

Caixas da EEE.

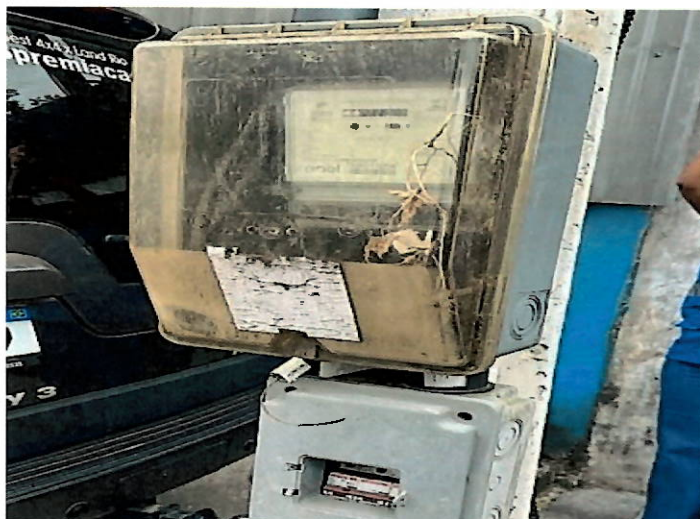
FOTO 4

Não observada.

Relógio de energia.

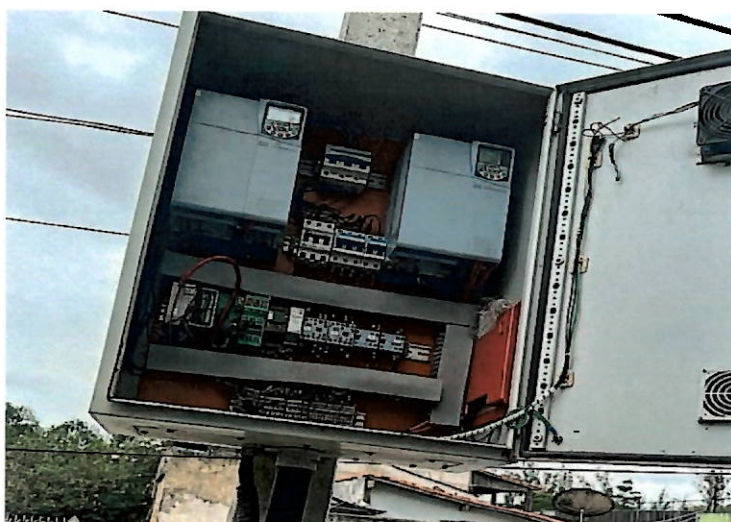
FOTO 5

Não observada.

Interior do painel elétrico.
