<b>1- RF CASAN N°:</b> 190/2023	<b>2 – Data da Fiscalização:</b> 10/07/2023	<b>3 – Concessionária Fiscalizada:</b> CAJ
<b>4 – Endereço da Fiscalização:</b> Rua Renato Filho N° 272	<b>5 – Bairro(s):</b> Bananeira	<b>6 - Município:</b> Araruama/RJ
<b>7 – Objetivo da Fiscalização:</b> Descrever e detalhar as condições operacionais da Estação Elevatória de Esgoto, a cargo da Concessionária Águas de Juturnaíba. A ação de fiscalização direta foi realizada por fiscais credenciados, visando determinar o grau de conformidade do sistema auditado.		
<b>8 – Representantes designados pela Concessionária:</b> Jean Marins monteiro – Técnico de Processos 2 Ozéias Eduardo F. Silva – Operador 1		
<b>9 – Descrição do(s) fato(s) relevante(s) encontrado(s) na fiscalização:</b> Conforme Relatório e documentação fotográfica em anexo.		
<b>10 – Norma(s) Aplicável(eis):</b> ABNT NBR 5410 – Instalações elétricas de baixa tensão. ABNT NBR 12214 - Projeto de estação de bombeamento ou de estação elevatória de água. Portaria GM/MS nº 888/21 – Procedimentos de controle e de vigilância da qualidade da água para consumo humano e seu padrão de potabilidade.

**15. DESCRIÇÃO DA EEE**

A Elevatória **São José** faz p

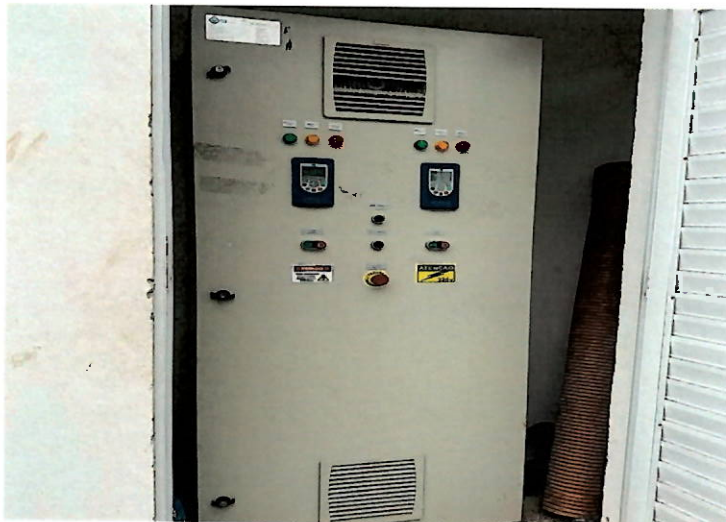
**FOTO 1**

Material inservível junto ao painel elétrico.

Painel elétrico.

- Providenciar retirada de material inservível.

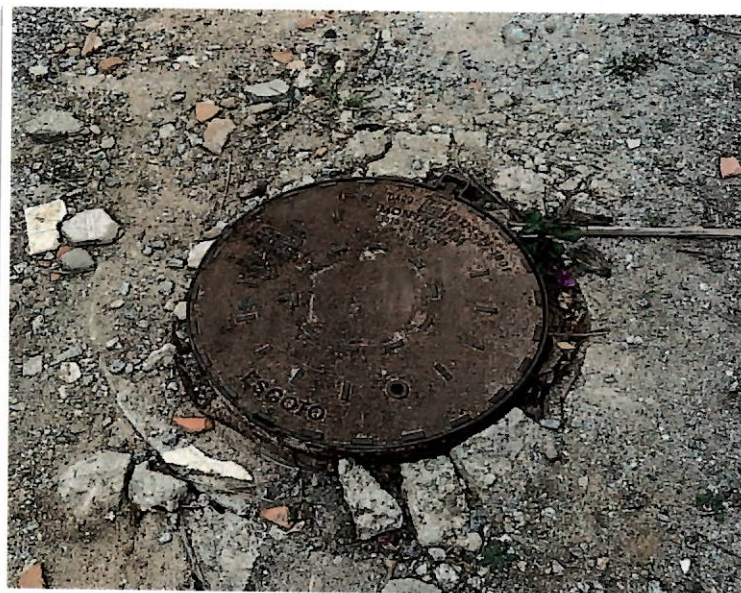
**FOTO 2**

Tampa da caixa de entrada com grau de corrosão considerável.

Caixa de entrada.

- Providenciar substituição da tampa da caixa de entrada.

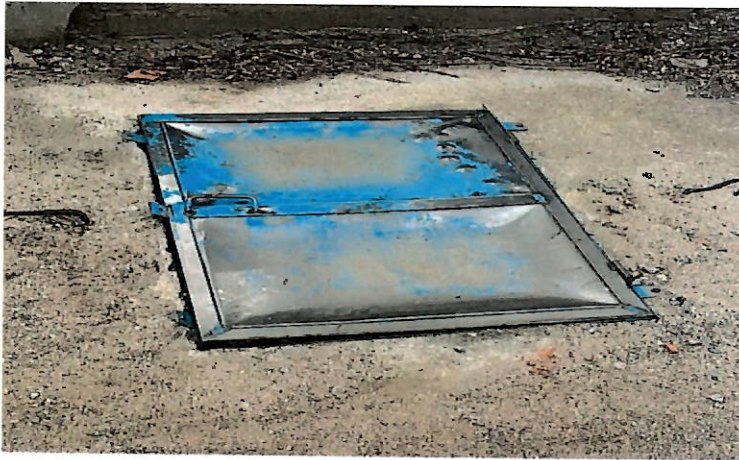
**FOTO 3**

Tampa amassada.

Tampa do poço de sucção.

- Providenciar recuperação ou substituição.

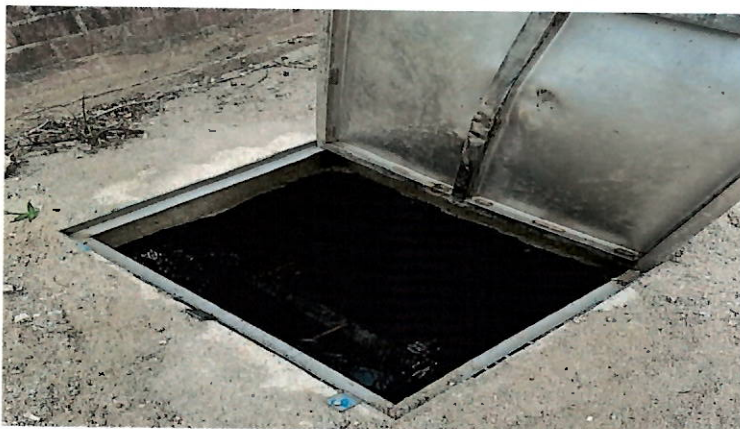
**FOTO 4**

Não observada.

Poço de sucção.

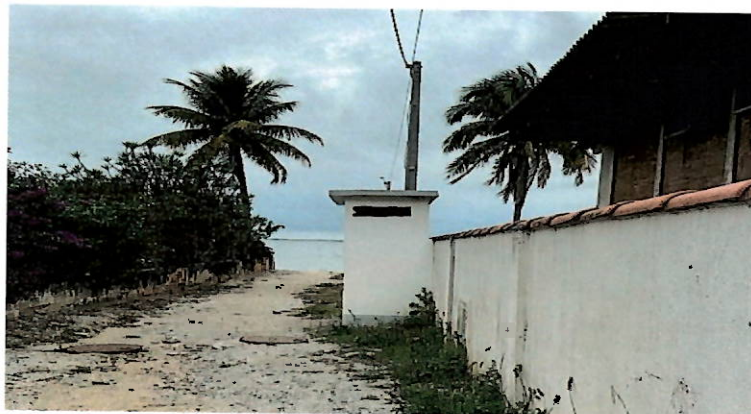
**FOTO 5**

Não há placa de identificação.

Caixa de entrada.

- Instalação da placa de identificação.
