1 – RF CASAN Nº: 191/2023	2 – Data da Fiscalização: 10/07/2023	3 – Concessionária Fiscalizada: CAJ
4 – Endereço da Fiscalização: Rua Mirante, N 146	5 – Bairro(s): Bananeiras	6 – Município: Araruama/RJ
7 – Objetivoda Fiscalização: Descrever e detalhar as condições operacionais da Estação Elevatória de Esgoto, a cargo da Concessionária Águas de Juturnaíba. A ação de fiscalização direta foi realizada por fiscais credenciados, visando de terminar o grau de conformidade do sistema auditado.		
8 – Representantes designados pela Concessionária: Jean Marins monteiro – Técnico de Processos 2 Ozéias Eduardo F. Silva – Operador 1		
9 – Descrição do(s) fato(s) relevante(s) encontrado(s) na fiscalização: Conforme Relatório e documentação fotográfica em anexo.		
10 – Norma(s) Aplicável(eis): ABNT NBR 5410 – Instalações elétricas de baixa tensão. ABNT NBR 12214 - Projeto de estação de bombeamento ou de estação elevatória de água. Portaria GM/MS nº888/21 – Procedimentos de controle e de vigilância da qualidade da água para consumo humano e seu padrão de potabilidade.

15. DESCRIÇÃO DA EEEB

A **Elevatória Mirante** faz parte do **Sistema de Esgotamento Sanitário da Novo Horizonte**, em Araruama, R

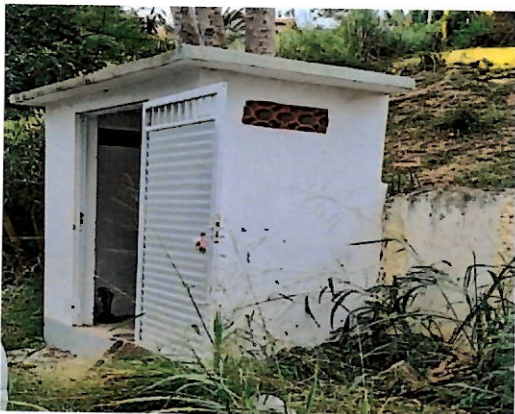
FOTO 1

Providenciar limpeza.

- Casa de máquinas.

- Providenciar limpeza no entorno.

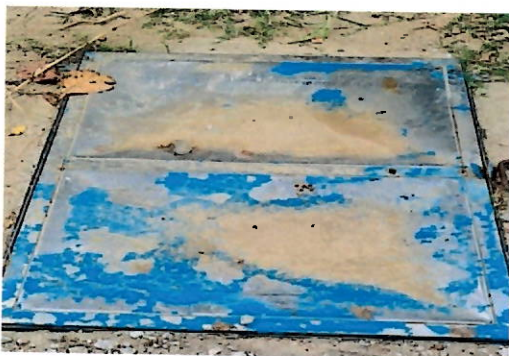
FOTO 2

Tampa da caixa deteriorada.

- Caixa receptora

- Providenciar, manutenção da tampa, suas dobradiças e fechadura.

- a) Providenciar manutenção no poço de sucção;
- b) Providenciar organização nos fios do painel elétrico;
- c) Providenciar sistema de iluminação;
- d) Providenciar manual com plano de contingência;
- e) Providenciar reparo na tampa de concreto do PV do recalque;
- f) Providenciar substituição do gradeamento.

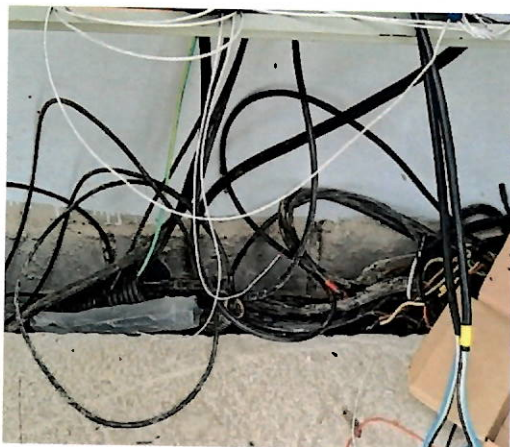
Fios desordenados.

- Pannel elétrico

- Providenciar organização e manutenção da fiação.
- Carece de limpeza geral.

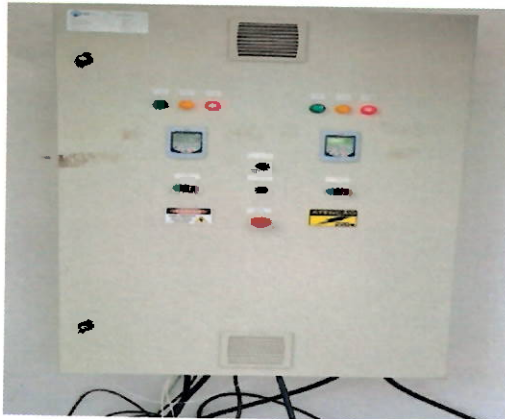
FOTO 4

Não observada.

- Painel elétrico .

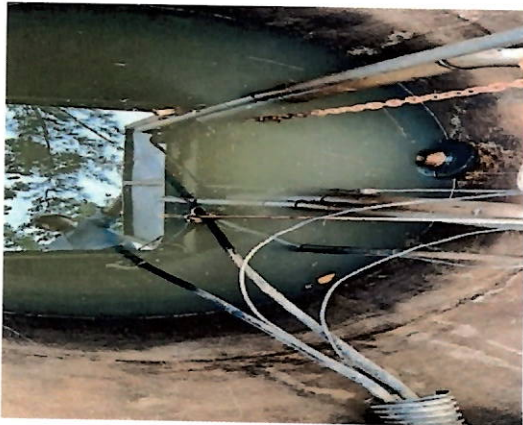
FOTO 5

Não observada.

- Poço de sucção.

O Gradeamento foi instalado de forma inadequada, o poço de sucção necessita de manutenção nas paredes.

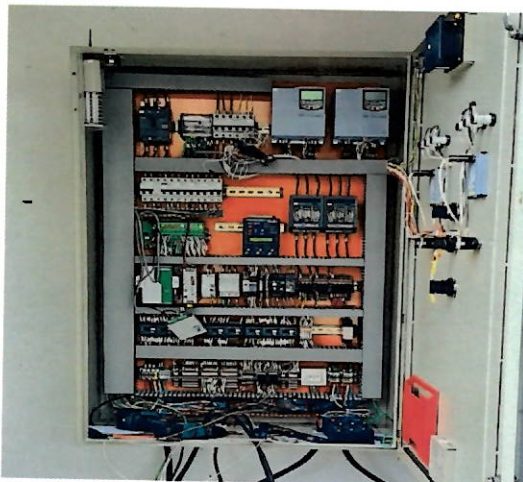
FOTO 6

Não observada.

- Painel elétrico.
