1 – RF CASAN Nº: 192/2023	2 – Data da Fiscalização: 10/07/2023	3 – Concessionária Fiscalizada: CAJ
4 – Endereço da Fiscalização: Rua Iguararu S/Nº	5 – Bairro(s): Bananeiras	6 - Município: Araruama/RJ
7 – Objetivo da Fiscalização: Descrever e detalhar as condições operacionais da Estação Elevatória de Esgoto, a cargo da Concessionária Águas de Juturnaíba. A ação de fiscalização direta foi realizada por fiscais credenciados, visando de terminar o grau de conformidade do sistema auditado.		
8 – Representantes designados pela Concessionária: Jean Marins monteiro – Técnico de Processos 2 Ozéias Eduardo F. Silva – Operador 1		
9 – Descrição do(s) fato(s) relevante(s) encontrado(s) na fiscalização: Conforme Relatório e documentação fotográfica em anexo.		
10 – Norma(s) Aplicável(eis): ABNT NBR 5410 – Instalações elétricas de baixa tensão. ABNT NBR 12214 - Projeto de estação de bombeamento ou de estação elevatória de água. Portaria GM/MS nº888/21 – Procedimentos de controle e de vigilância da qualidade da água para consumo humano e seu padrão de potabilidade.

15. DESCRIÇÃO DA EEE

A Elevatória **Praia da Espuma** faz parte do Sistema de Esgotamento Sanitário do **Novo Horizonte**, em Arar

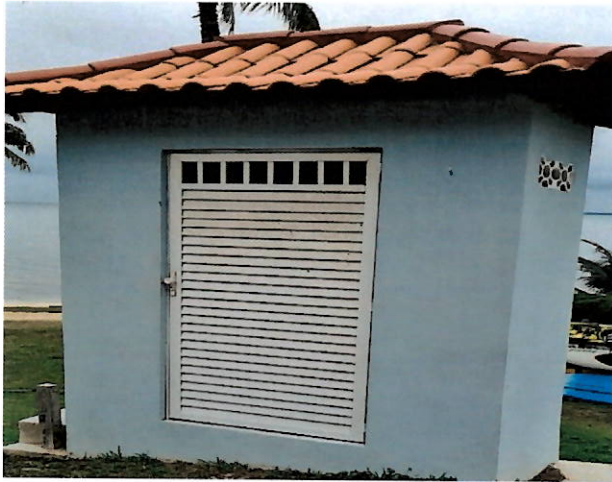
FOTO 1

- 01. Local não possui placa de identificação;
- 02. Local sem isolamento, inclusive com residências próximas;
- 03. Local sem iluminação, utilizam a iluminação pública (poste);
- 04. Inexistente;
- 06. Aparenta estar subdimensionado.

Sem placa de indentificação.

- Casa de máquinas.

- Providenciar instalação de placa de identificação.

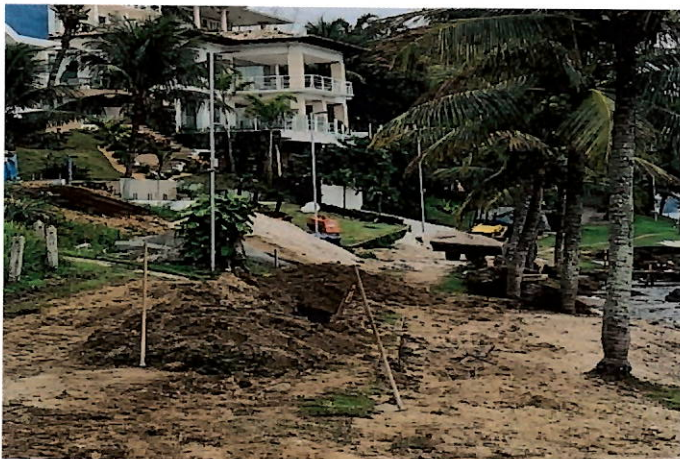
FOTO 2

Não observada.

- Visão externa.

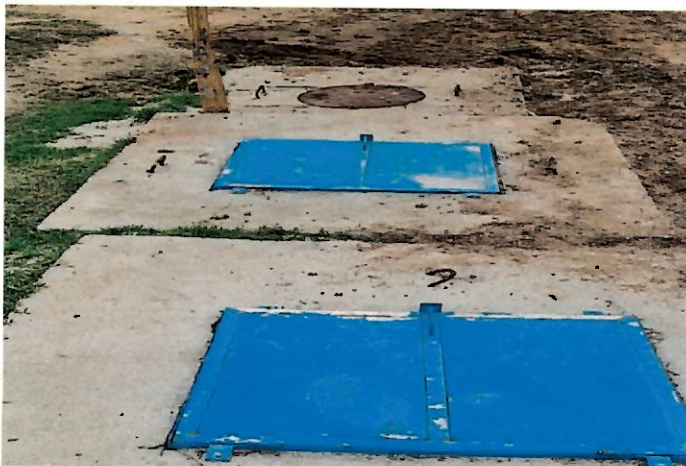
FOTO 3

Providenciar pintura nas tampas.

- Poço de sucção.

- Manutenção da pintura e das fechaduras e das tampas.

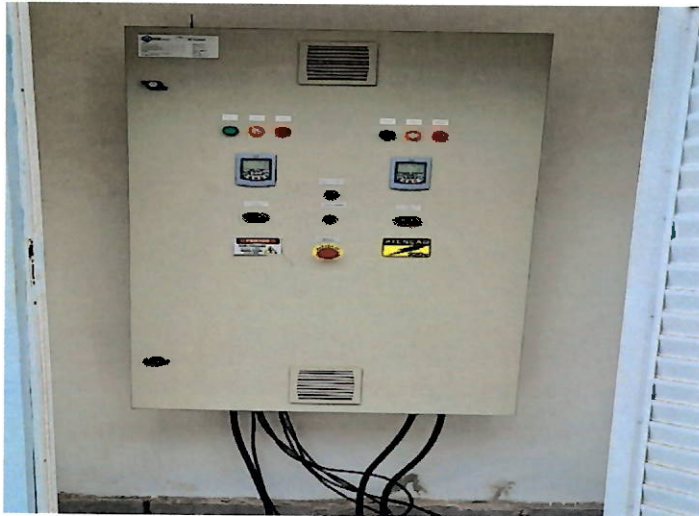
FOTO 4

Não observada.

- Painel elétrico.

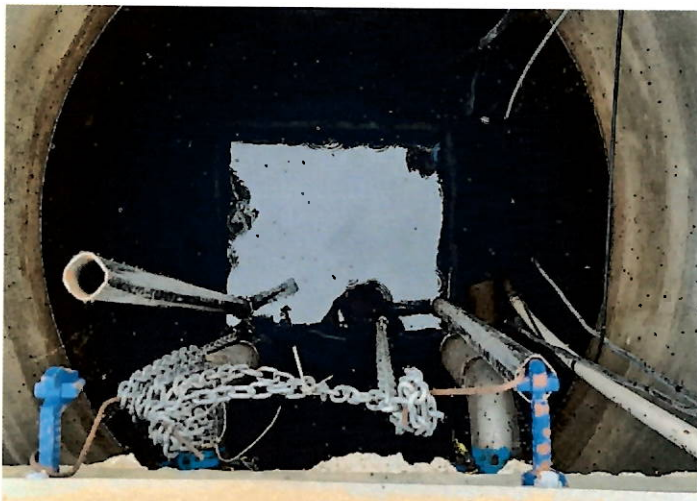
FOTO 5

Não observado.

- Poço de sucção.

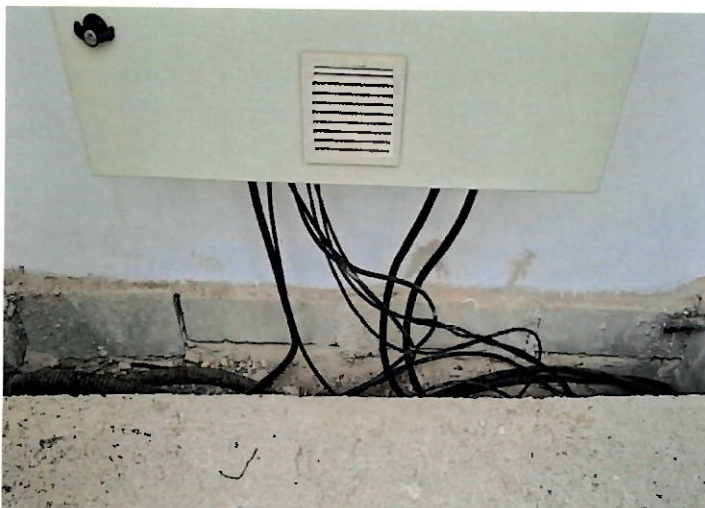
FOTO 6

Alvenaria danificada.

- Painel elétrico.

- Providenciar manutenção na alvenaria.
