1 - RFCASANNº: 193/2023	2 – Data da Fiscalização: 10/07/2023	3 – Concessionária Fiscalizada: CAJ
4 – Endereço da Fiscalização: Rodovia Amaral Peixoto, Nº 96297	5 – Bairro(s): Iguabinha	6 - Município: Araruama/RJ
7 – Objetivo da Fiscalização: Descrever e detalhar as condições operacionais da Estação Elevatória de Esgoto, a cargo da Concessionária Águas de Juturnaíba. A ação de fiscalização direta foi realizada por fiscais credenciados, visando determinar o grau de conformidade do sistema auditado.		
8 – Representantes designados pela Concessionária: Jean Marins Monteiro – Técnico de Processos 2 Ozéias Eduardo F. Silva – Operador 1		
9 – Descrição do(s) fato(s) relevante(s) encontrado(s) na fiscalização: Conforme Relatório e documentação fotográfica em anexo.		
10 – Norma(s) Aplicável(eis): ABNT NBR 5410 – Instalações elétricas de baixa tensão. ABNT NBR 12214 - Projeto de estação de bombeamento ou de estação elevatória de água. Portaria GM/MS nº 888/21 – Procedimentos de controle e de vigilância da qualidade da água para consumo humano e seu padrão de potabilidade.

15. DESCRIÇÃO DA EEEB

A **Elevatória Iguabinha 3** faz parte do Sistema de Esgotamento Sanitário da **Novo Horizonte**

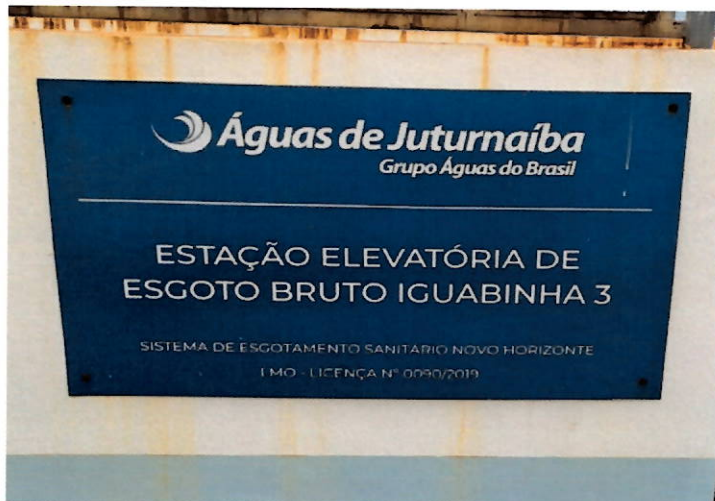
FOTO 1

Manutenção ao redor da placa de identificação.

- Placa de Identificação da elevatória.

- Precisando de manutenção.

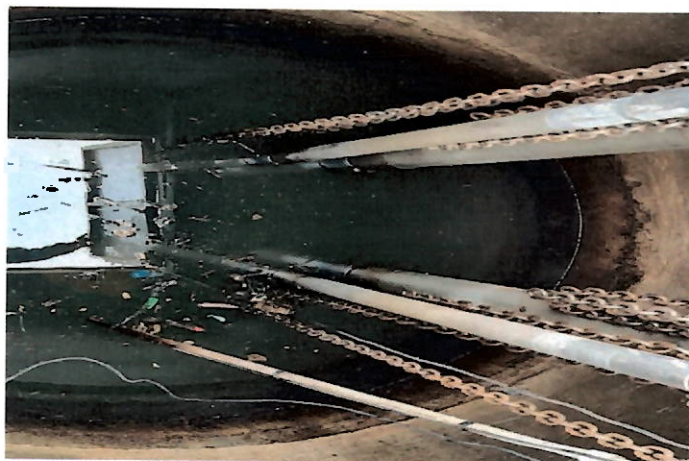
FOTO 2

Não observada.

- Poço de sucção.

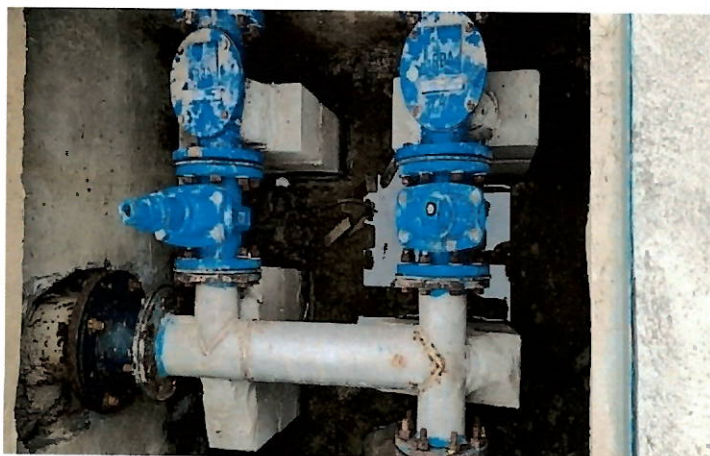
FOTO 3

Não observada.

- Sistema de recalque.

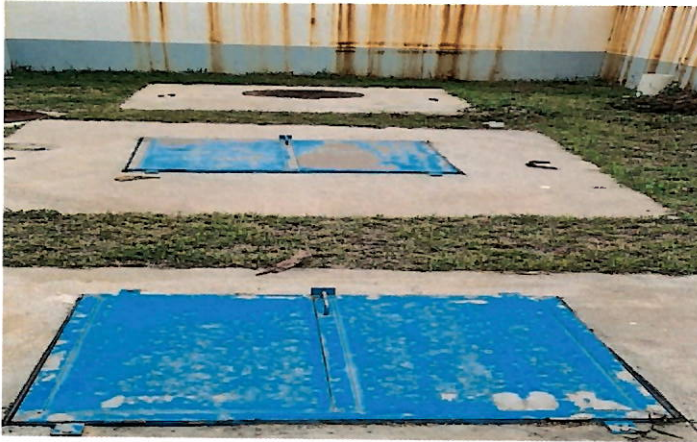
FOTO 4

Tampas das caixas deteriorada.

- Poço de sucção.

- Providenciar manutenção das tampas, fechaduras e alvenaria.

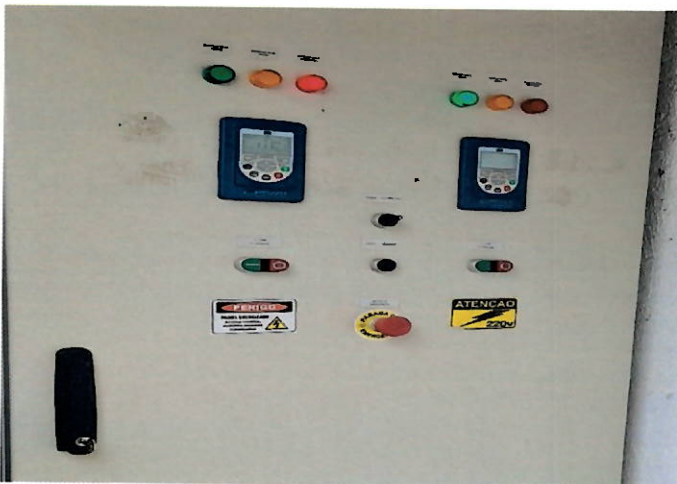
FOTO 5

Não observadas.

- Painel elétrico.

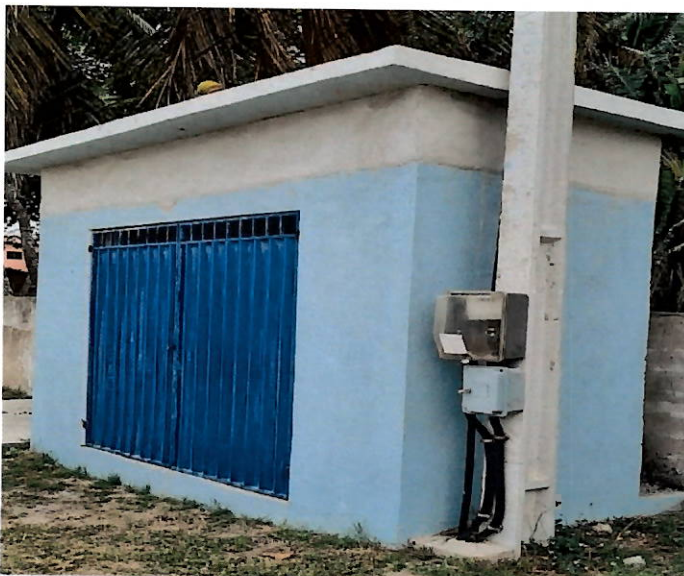
FOTO 6

Não observadas.

- Casa de máquinas.
