1 – RF CASAN Nº: 194/2023	2 – Data da Fiscalização: 10/07/2023	3 – Concessionária Fiscalizada: CAJ
4 – Endereço da Fiscalização: Rua Monte Cristo, S/Nº	5 – Bairro(s): Iguabinha	6 – Município: Araruama/RJ
7 – Objetivo da Fiscalização: Descrever e detalhar as condições operacionais da Estação Elevatória de Esgoto, a cargo da Concessionária Águas de Juturnaíba. A ação de fiscalização direta foi realizada por fiscais credenciados, visando de terminar o grau de conformidade do sistema auditado.		
8 – Representantes designados pela Concessionária: Jean Marins monteiro – Técnico de Processos 2 Ozéias Eduardo F. Silva – Operador 1		
9 – Descrição do(s) fato(s) relevante(s) encontrado(s) na fiscalização: Conforme Relatório e documentação fotográfica em anexo.		
10 – Norma(s) Aplicável(eis): ABNT NBR 5410 – Instalações elétricas de baixa tensão. ABNT NBR 12214 - Projeto de estação de bombeamento ou de estação elevatória de água. Portaria GM/MS nº888/21 – Procedimentos de controle e de vigilância da qualidade da água para consumo humano e seu padrão de potabilidade.

15. DESCRIÇÃO DA EEEB

A Elevatória **Iguabinha 2** faz parte do Sistema de Esgotamento Sanitário da **Novo Horizonte**, em Ara

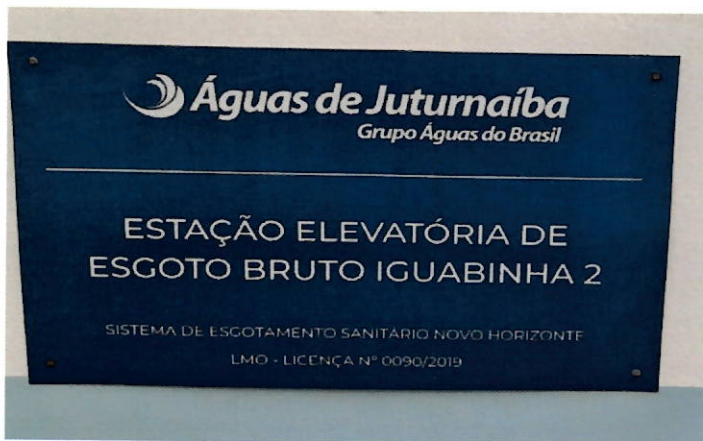
FOTO 1

Não observada.

- Placa de Identificação da elevatória.

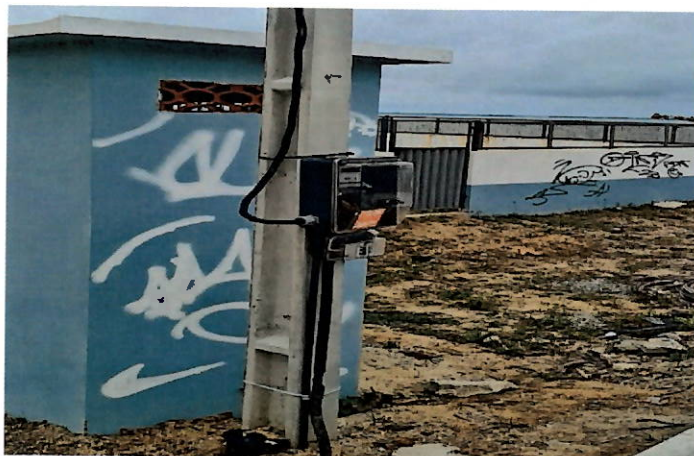
FOTO 2

Necessita pintura e manutenção ao redor.

- Visão externa.

- Carecendo de pintura e manutenção.

- a) Providenciar reparo na tampa de concreto do PV do recalque;
- b) Providencia pintura na parte externa;
- a) Providenciar sistema de iluminação;
- b) Providenciar manual com plano de contingência;
- c) Providencia limpeza na área ao redor.

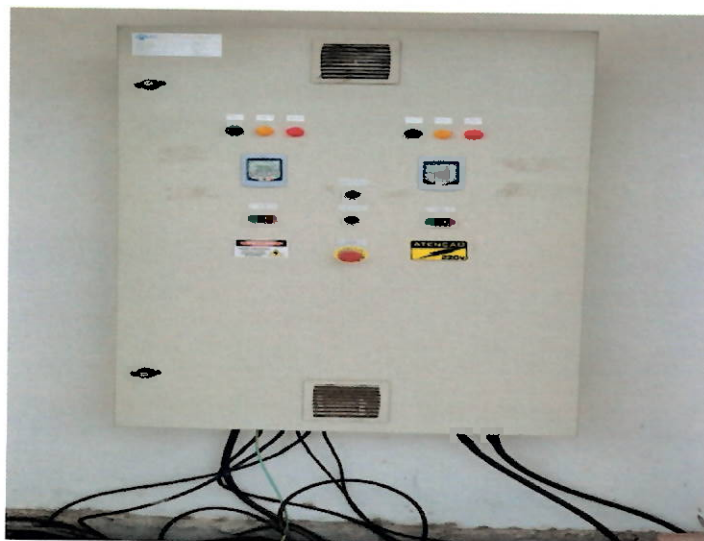
FOTO 3

Não observado.

- Painel elétrico.

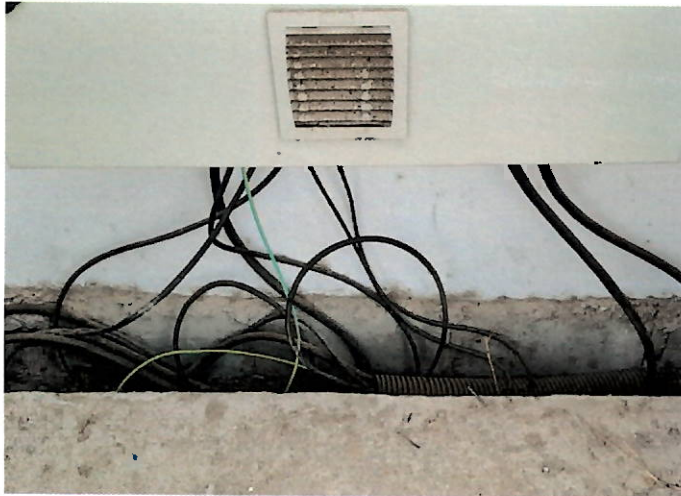
FOTO 4
NÃO CONFORMIDADE Não observada.

Local
• Painel elétrico.

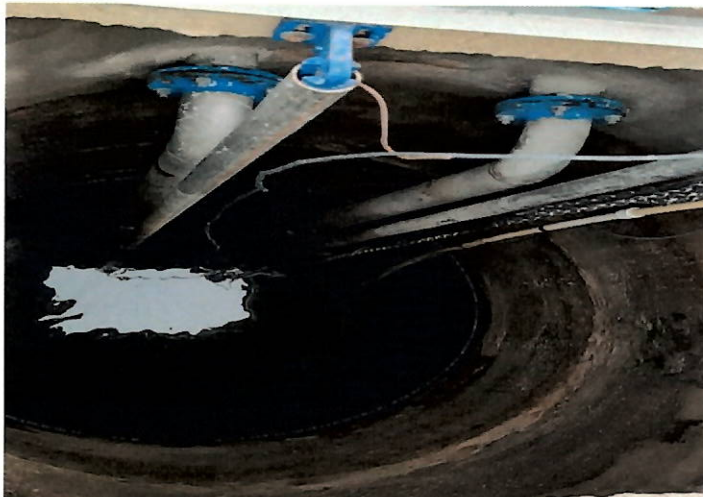
FOTO 5
NÃO CONFORMIDADE Não observado.

Local
• Poço de sucção.

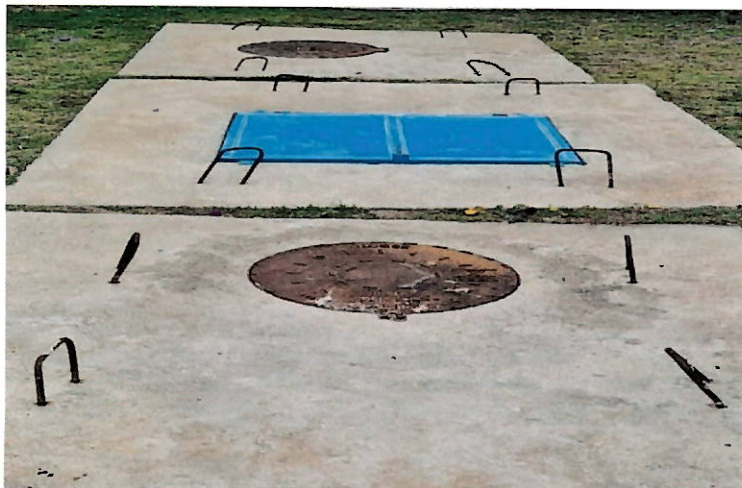
FOTO 6
NÃO CONFORMIDADE Tampas deterioradas.

Local
• Poço de sucção.

Recomendação Técnica
• Tampas deterioradas,
precisando ser feita a troca.

Estação carece de sistema de iluminação. A EEE necessita de pintura e limpeza na área externa, requer também a troca das tampas do poço de sucção.
