1 – RF CASAN Nº: 195/2023	2 – Data da Fiscalização: 10/07/2023	3 – Concessionária Fiscalizada: CAJ
4 – Endereço da Fiscalização: Rodovia Amaral Peixoto, KM96	5 – Bairro(s): Iguabinha	6 - Município: Araruama/RJ
7 – Objetivo da Fiscalização: Descrever e detalhar as condições operacionais da Estação Elevatória de Esgoto, a cargo da Concessionária Águas de Juturnaíba. A ação de fiscalização direta foi realizada por fiscais credenciados, visando de terminar o grau de conformidade do sistema auditado.		
8 – Representantes designados pela Concessionária: Jean Marins monteiro – Técnico de Processos 2 Ozéias Eduardo F. Silva – Operador 1		
9 – Descrição do(s) fato(s) relevante(s) encontrado(s) na fiscalização: Conforme Relatório e documentação fotográfica em anexo.		
10 – Norma(s) Aplicável(eis): ABNT NBR 5410 – Instalações elétricas de baixa tensão. ABNT NBR 12214 - Projeto de estação de bombeamento ou de estação elevatória de água. Portaria GM/MS nº888/21 – Procedimentos de controle e de vigilância da qualidade da água para consumo humano e seu padrão de potabilidade.

15. DESCRIÇÃO DA EEE

A Elevatória **Iguabinha 1** faz parte do Sistema de Esgotamento Sanitário da **Novo Horizonte**, e

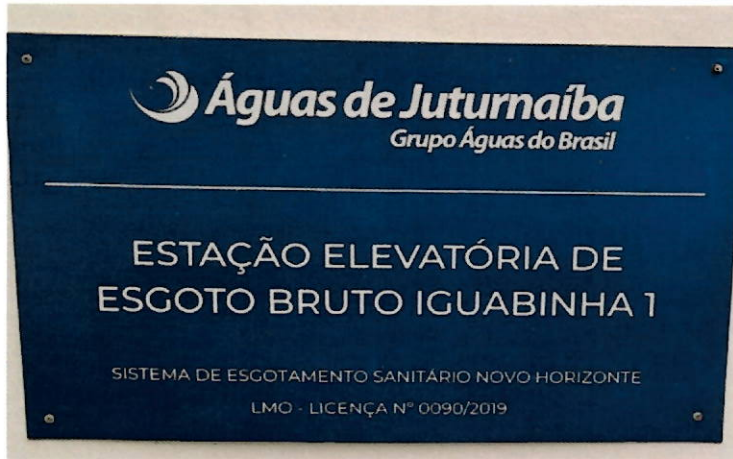
FOTO 1

Não observada.

- Placa de Identificação da elevatória.

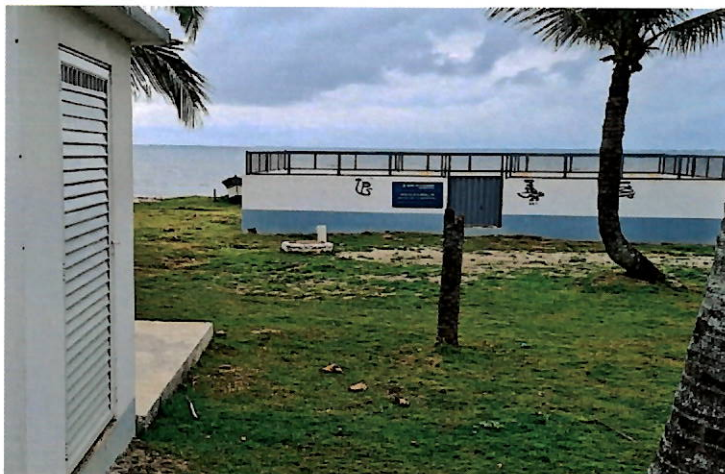
FOTO 2

Necessita de uma pintura na área externa.

- Visão externa.

A Estação encontra-se identificada, todavia, carece de sistema de iluminação para serviços noturnos e de uma pintura na área externa da EEE.

- Pintura na área externa.

- a) Providenciar sistema de iluminação;
- b) Providenciar manual com plano de contingência;
- c) Providenciar pintura na área externa.

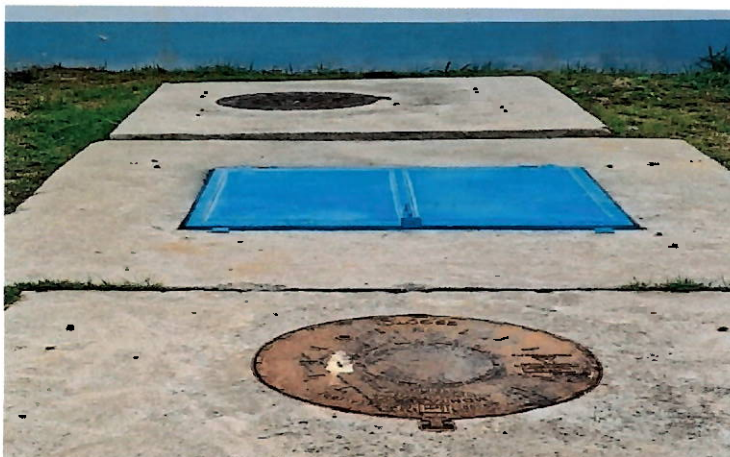
FOTO 3

Não observada.

- Poço de sucção lado externo.

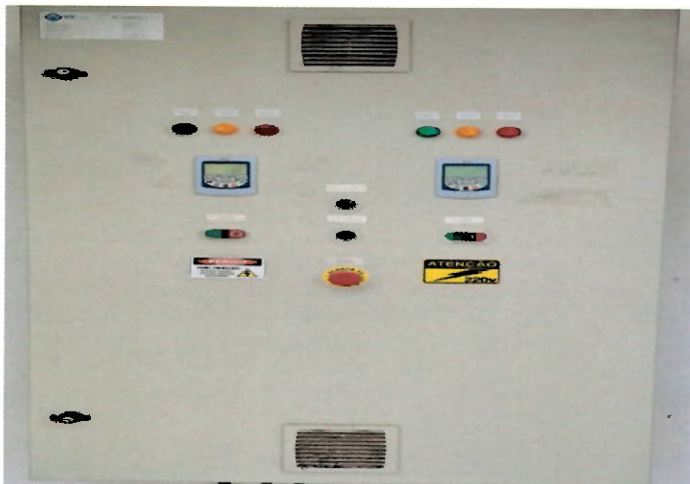
FOTO 4

Não observada.

- Painel elétrico.

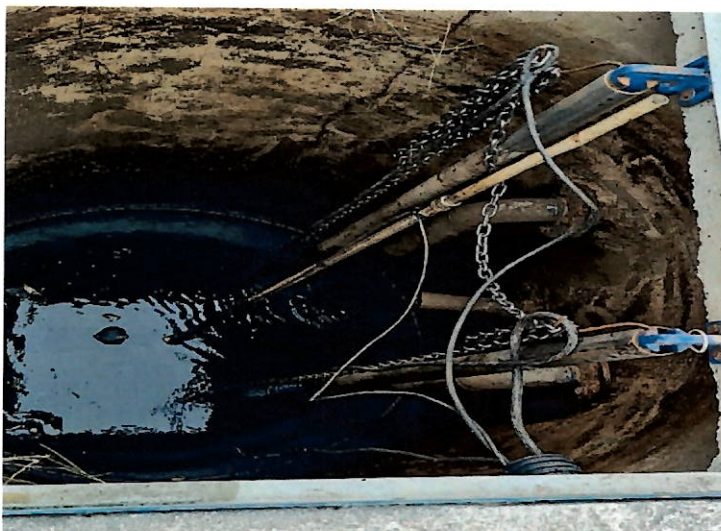
FOTO 5

Não observada.

- Poço de sucção.
