**RELATÓRIO DE FISCALIZAÇÃO
CÂMARA TÉCNICA DE SANEAMENTO**

1 – RF CASAN Nº: 196/2023	2 – Data da Fiscalização: 10/07/2023	3 – Concessionária Fiscalizada: CAJ
4 – Endereço da Fiscalização: Rodovia Amaral Peixoto S/Nº	5 – Bairro(s): Bananeiras	6 - Município: Araruama/RJ
7 – Objetivoda Fiscalização: Descrever e detalhar as condições operacionais da Estação Elevatória de Esgoto, a cargo da Concessionária Águas de Juturnaíba. A ação de fiscalização direta foi realizada por fiscais credenciados, visando de terminar o grau de conformidade do sistema auditado.		
8 – Representantes designados pela Concessionária: Jean Marins monteiro – Técnico de Processos 2 Ozéias Eduardo F. Silva – Operador 1		
9 – Descrição do(s) fato(s) relevante(s) encontrado(s) na fiscalização: Conforme Relatório e documentação fotográfica em anexo.		
10 – Norma(s) Aplicável(eis): ABNT NBR 5410 – Instalações elétricas de baixa tensão. ABNT NBR 12214 - Projeto de estação de bombeamento ou de estação elevatória de água. Portaria GM/MS nº888/21 – Procedimentos de controle e de vigilância da qualidade da água para consumo humano e seu padrão de potabilidade.

A Elevatória **Queijão** faz parte do Sistema de Esgotamento S

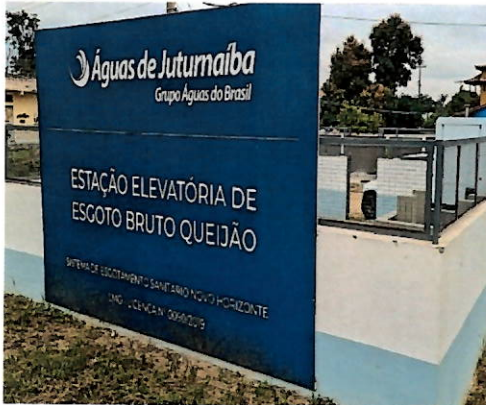
FOTO 1

Não observada.

- Placa de identificação da elevatória.

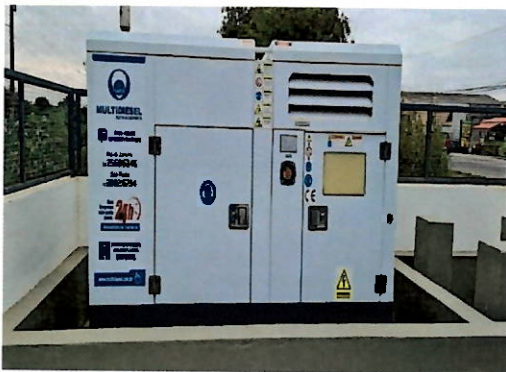
FOTO 2

Não observada.

- Gerador.

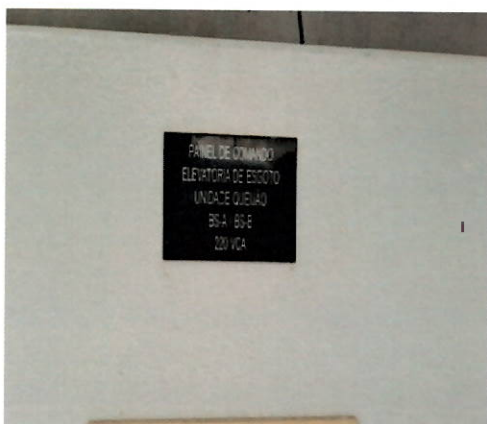
FOTO 3

Não observada.

- Painel de comando.

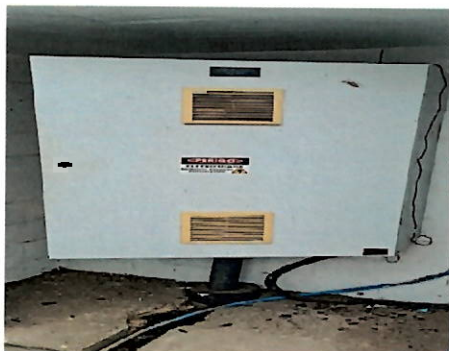
FOTO 4

Limpeza ao redor do painel elétrico.

- Painel elétrico.

- Providenciar limpeza.

- a) Providenciar sistema de iluminação;
- b) Providenciar manual com plano de contingência.
- c) Providenciar limpeza ao redor do painel elétrico.

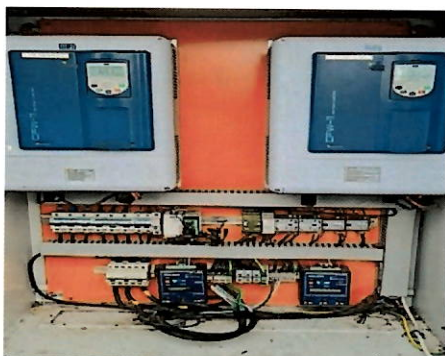
FOTO 5

Não observada.

- Sistema elétrico.

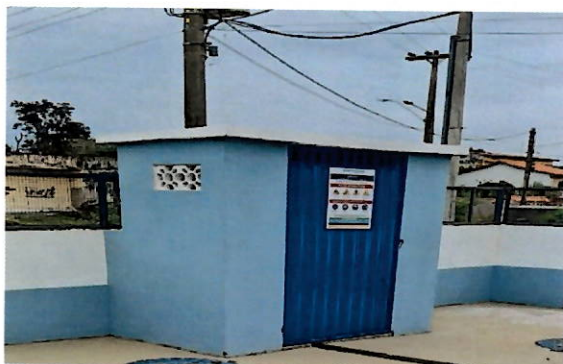
FOTO 6

Não observada.

- Casa de máquinas.
