1-RF CASAN N°: 197/2023	2-Data da Fiscalização: 12/06/2023	3-Concessionária Fiscalizada: Prolagos
4-Endereço da Fiscalização: Est. Do Arrastão S/N°	5-Bairro(s): Recanto do Nilo	6-Município: Iguaba Grande/RJ
7-Objetivo da Fiscalização: Descrever e detalhar as condições operacionais da Estação Elevatória de Esgoto, a cargo da Concessionária Prolagos. A ação de fiscalização direta foi realizada por fiscais credenciados, visando determinar o grau de conformidade do sistema auditado.		
8-Representantes designados pela Concessionária: Ricardo Crescencio – Gerente de Serviços Dinomar de Oliveira – Especialista		
9-Descrição do(s) fato(s) relevante(s) encontrado(s) na fiscalização: Conforme Relatório e documentação fotográfica em anexo.		
10-Norma(s) Aplicável(eis): ABNT NBR 5410 – Instalações elétricas de baixa tensão. ABNT NBR 12214 -Projeto de estação de bombeamento ou de estação elevatória de água. Portaria GM/MS nº888/21 – Procedimentos de controle e de vigilância da qualidade da água para consumo humano e seu padrão de potabilidade.

15. DESCRIÇÃO DA EEE

17. RELATÓRIO FOTOGRÁFICO

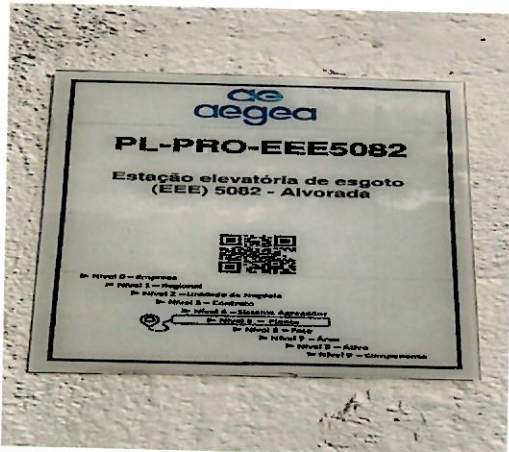
FOTO 1

- 01. Não há placa de identificação geral;
- 02. Local não possui isolamento por cerca;
- 03. Local sem iluminação, utilizam a iluminação pública (poste);
- 19. Carece de manutenção nas tampas do poço de sucção.

Não há placa de identificação geral.

Placa de Identificação da elevatória

- Instalação de placa de identificação na frente da Elevatória.

- a) Providenciar instalação de placa de identificação;
- b) Providenciar grades para isolamento do local;
- c) Providenciar substituição e/ou reparo das tampas do poço de sucção;
- d) Providenciar manual com plano de contingências.

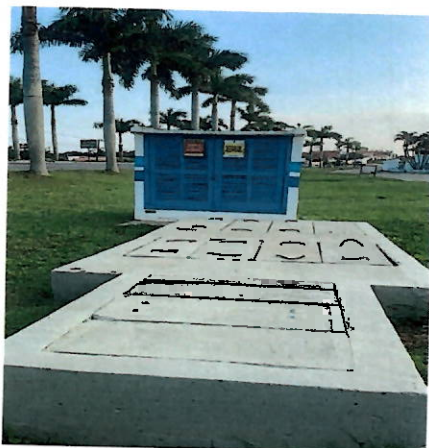
FOTO 2

Tampa de concreto encontra-se rachada.

Poço de sucção

- Providenciar substituição da tampa de concreto do poço de sucção.

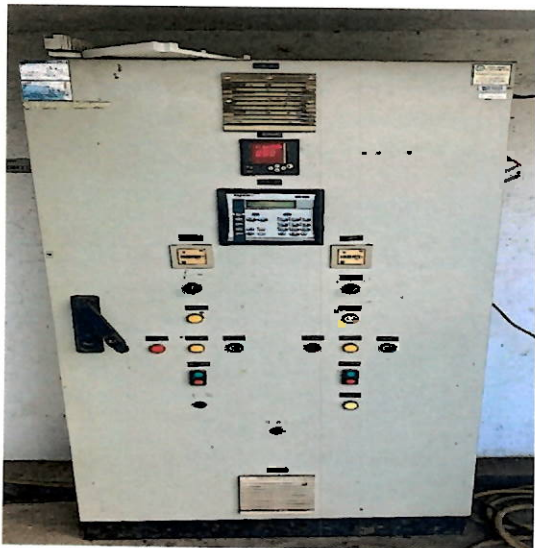
FOTO 3

Não observada

Painel elétrico – CMB
