1- RF CASAN Nº: 198/2023	2 – Data da Fiscalização: 12/06/2023	3 – Concessionária Fiscalizada: Prolagos
4 – Endereço da Fiscalização: Rua José Pinto Macedo	5 – Bairro(s): Prainha	6 - Município: Arraial do Cabo/RJ
7 – Objetivo da Fiscalização: Descrever e detalhar as condições operacionais da Estação Elevatória de Esgoto, a cargo da Concessionária Prolagos. A ação de fiscalização direta foi realizada por fiscais credenciados, visando determinar o grau de conformidade do sistema auditado.		
8 – Representantes designados pela Concessionária: Ricardo Crescencio – Gerente de Serviços Dinomar de Oliveira – Especialista		
9 – Descrição do(s) fato(s) relevante(s) encontrado(s) na fiscalização: Conforme Relatório e documentação fotográfica em anexo.		
10 – Norma(s) Aplicável(eis): ABNT NBR 5410 – Instalações elétricas de baixa tensão. ABNT NBR 12214 - Projeto de estação de bombeamento ou de estação elevatória de água. Portaria GM/MS nº 888/21 – Procedimentos de controle e de vigilância da qualidade da água para consumo humano e seu padrão de potabilidade.

15. DESCRIÇÃO DA EEE

A Elevatória **Tearto**, faz parte do sistema de esgotamento sanitário da ETE **Arraial do Cabo, RJ**.

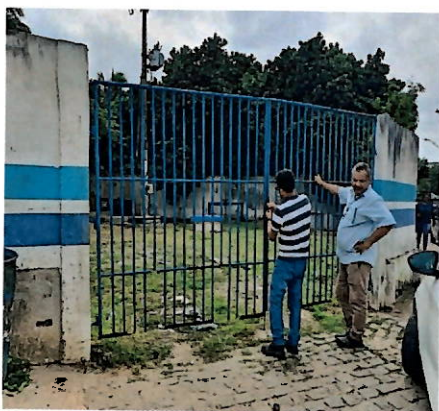
FOTO 1

- 01. Não há placa de identificação geral;
- 02. Portão de entrada muito deteriorado e necessidade de pintura dos muros;
- 03. sistema de iluminação aparenta ser ineficiente;
- 06. Não há sistema de extravasão;
- 09. Vegetação nos poços;
- 14. Necessidade de pintura de proteção;
- 16. Gerador sem cobertura e com sujeira no dique de contenção;
- 19. Carece de limpeza e retirada de vegetação do local;

Portão de entrada sem identificação.

Entrada da Elevatória.

- Instalação de placa de identificação ao público em geral.

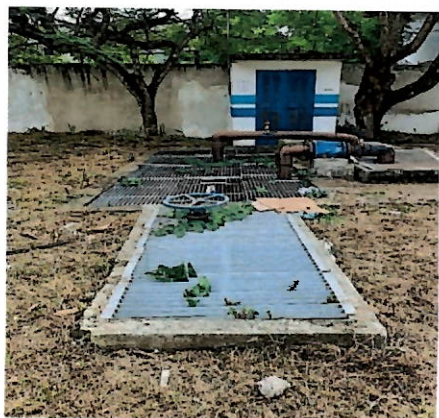
FOTO 2

Vegetação no interior dos poços.

Poços das bombas.

- Limpeza dos poços.

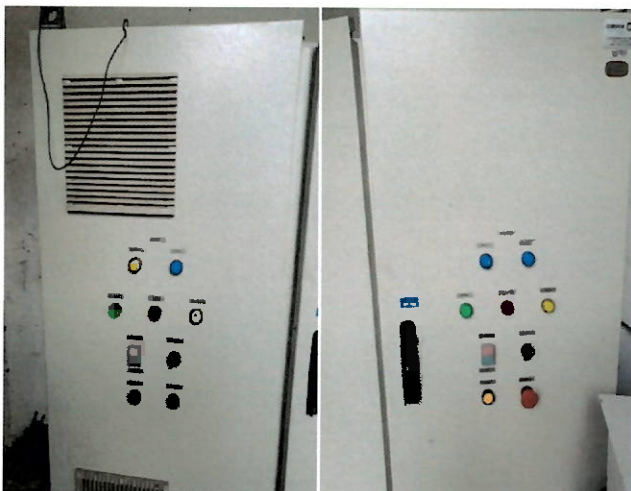
FOTO 3

Não observada.

Painel elétrico – CMB.

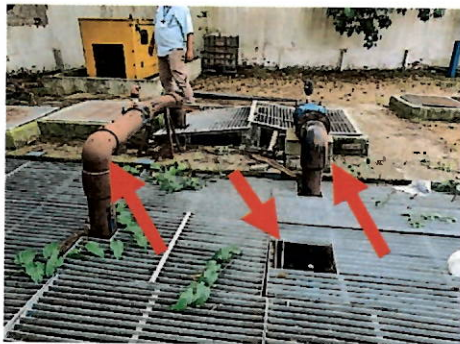
FOTO 4

Tubulações com aspecto inadequado e abertura no gradeamento do piso.

Poço das bombas.

- Pintura de proteção das tubulações e vedação da abertura.
