1- RF CASAN Nº: 199/2023	2 – Data da Fiscalização: 12/06/2023	3 – Concessionária Fiscalizada: Prolagos
4 – Endereço da Fiscalização: Rua Mario Alves dos Santos, S/Nº	5 – Bairro(s): Baleia	6 - Município: São Pedro da Aldeia/RJ
7 – Objetivo da Fiscalização: Descrever e detalhar as condições operacionais da Estação Elevatória de Esgoto, a cargo da Concessionária Prolagos. A ação de fiscalização direta foi realizada por fiscais credenciados, visando determinar o grau de conformidade do sistema auditado.		
8 – Representantes designados pela Concessionária: Ricardo Crescencio – Gerente de Serviços Dinomar de Oliveira – Especialista		
9 – Descrição do(s) fato(s) relevante(s) encontrado(s) na fiscalização: Conforme Relatório e documentação fotográfica em anexo.		
10 – Norma(s) Aplicável(eis): ABNT NBR 5410 – Instalações elétricas de baixa tensão. ABNT NBR 12214 - Projeto de estação de bombeamento ou de estação elevatória de água. Portaria GM/MS nº 888/21 – Procedimentos de controle e de vigilância da qualidade da água para consumo humano e seu padrão de potabilidade.

15. DESCRIÇÃO DA EEE

A Elevatória de Esgoto **Alvorada** faz parte do sistema de esgotamento sanitário da ETE **São Pedro

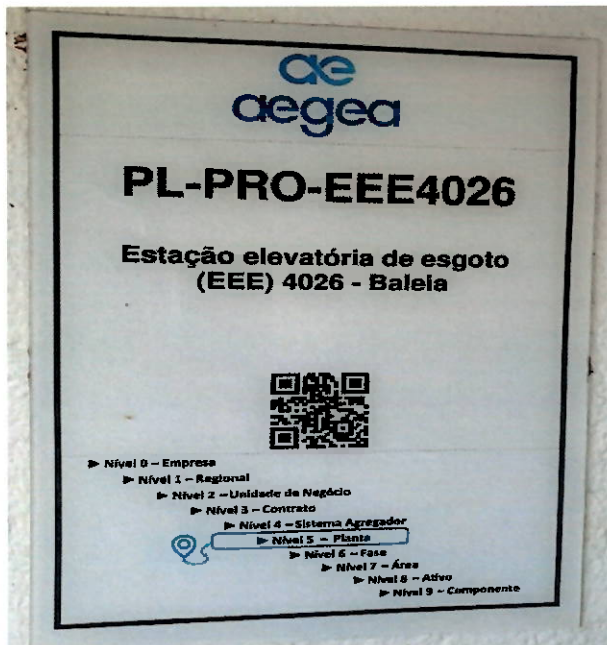
FOTO 1

Não localizada placa de identificação geral, somente placa de identificação para funcionários.

Placa de Identificação da elevatória.

- Instalação de placa de identificação na frente da Elevatória.

- a) Providenciar instalação de placa de identificação;
- b) Providenciar sistema de iluminação;
- c) Providenciar limpeza;
- d) Providenciar manual com plano de contingência;

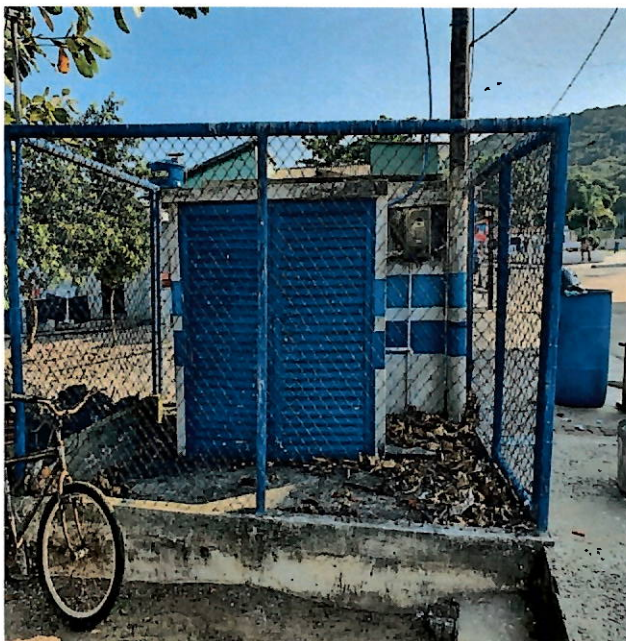
FOTO 2

Sujeira acumulada no interior da EEE.

Espaço interno da EEE.

Não há placa de identificação geral na entrada da EEE e a Estação carece também de sistema de iluminação. Havia muita sujeira no interior da Elevatória no momento da visita como pode ser observado nas fotos.

- Efetuar limpeza do interior da EEE;

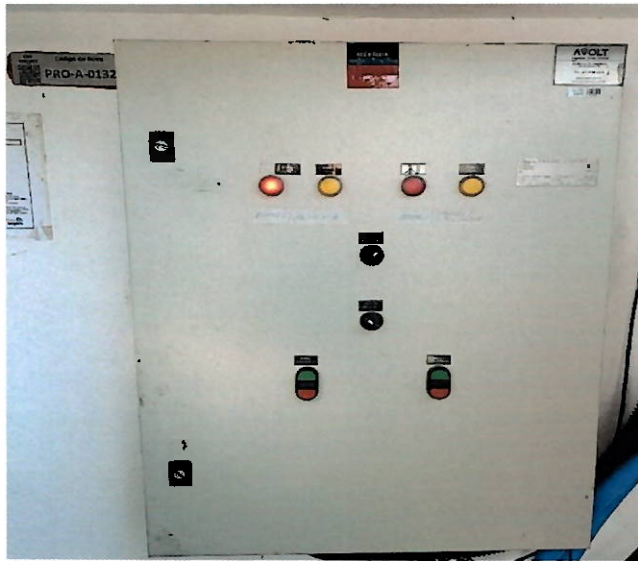
FOTO 3

Não observada.

Painel elétrico – Gradeamento.

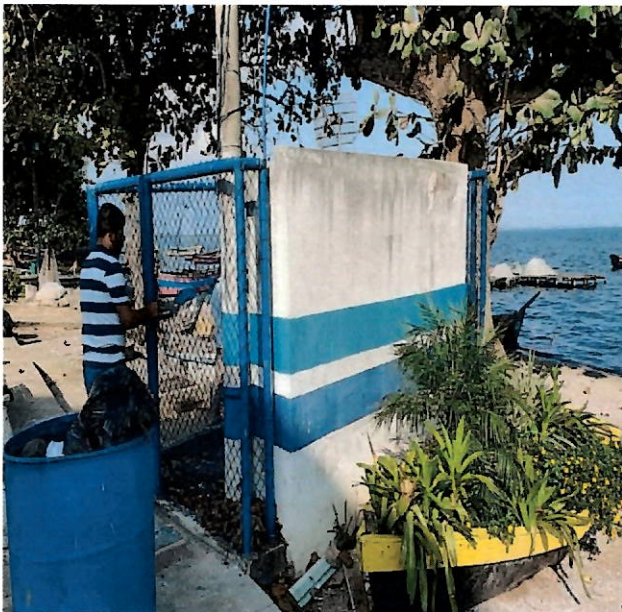
FOTO 4

Pintura com desgaste.

Fachadas externas da ETE.

- Retocar a pintura.
