1- RF CASAN N°: 200/2023	2 – Data da Fiscalização: 12/06/2023	3 – Concessionária Fiscalizada: Prolagos
4 – Endereço da Fiscalização: Rua Bambuzal, N° 4	5 – Bairro(s): Bosque de Geriba	6 - Município: Armação dos Búzios/RJ
7 – Objetivo da Fiscalização: Descrever e detalhar as condições operacionais da Estação Elevatória de Esgoto, a cargo da Concessionária Prolagos. A ação de fiscalização direta foi realizada por fiscais credenciados, visando determinar o grau de conformidade do sistema auditado.		
8 – Representantes designados pela Concessionária: Ricardo Crescencio – Gerente de Serviços Dinomar de Oliveira – Especialista		
9 – Descrição do(s) fato(s) relevante(s) encontrado(s) na fiscalização: Conforme Relatório e documentação fotográfica em anexo.		
10 – Norma(s) Aplicável(eis): ABNT NBR 5410 – Instalações elétricas de baixa tensão. ABNT NBR 12214 - Projeto de estação de bombeamento ou de estação elevatória de água. Portaria GM/MS nº 888/21 – Procedimentos de controle e de vigilância da qualidade da água para consumo humano e seu padrão de potabilidade.

15. DESCRIÇÃO DA EEE

A Elevatória Bambuzal faz parte do sistema de esgotamento sanitário da ETE Búzios, RJ.

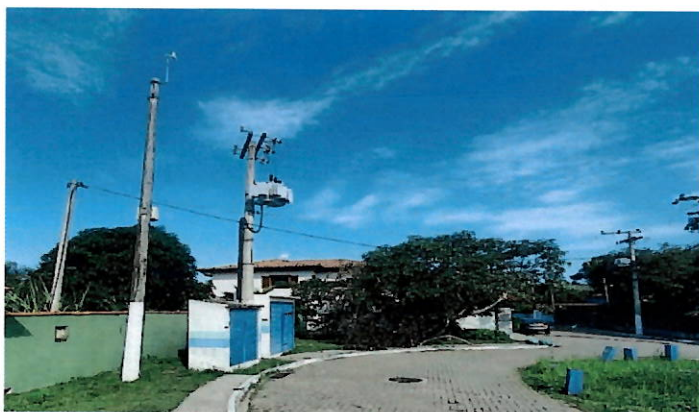
Local
Entrada da elevatória

- 01. Não localizada;
- 02. Local sem gradeamento que delimite o espaço;
- 03. Sem iluminação própria, utilizam a iluminação pública (poste);
- 06. Não há sistema de extravasão;
- 19. Tampas do poço de sucção sem o fechamento adequado.

FOTO 1
NÃO CONFORMIDADE Não há placa de identificação geral.

- Instalação de placa de identificação na frente da Elevatória.

- a) Providenciar instalação de placa de identificação;
- b) Providenciar cercamento e isolamento do local;
- c) Providenciar reparo nas tampas do poço de sucção;
- d) Providenciar pintura na alvenaria da casa do gerador;
- e) Providenciar dique de contenção para o gerador;
- f) Providenciar manual com plano de contingência.

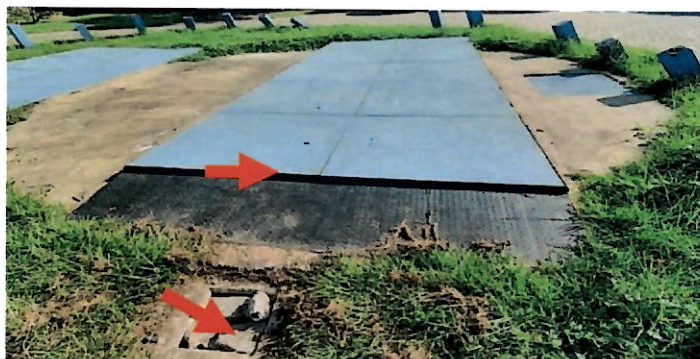
Local
Poço de sucção

FOTO 2
NÃO CONFORMIDADE Tampas do poço de sucção com fechamento inadequado.

A parede da casa do gerador necessita de pintura e não há dique de contenção para o diesel. As tampas do poço de sucção carecem de reparo no fechamento, a fim de evitar acidentes. Não há cercamento no local o que pode vir a favorecer atos de vandalismo.

- Providenciar fechamento adequado das tampas;
- Providenciar limpeza do local.

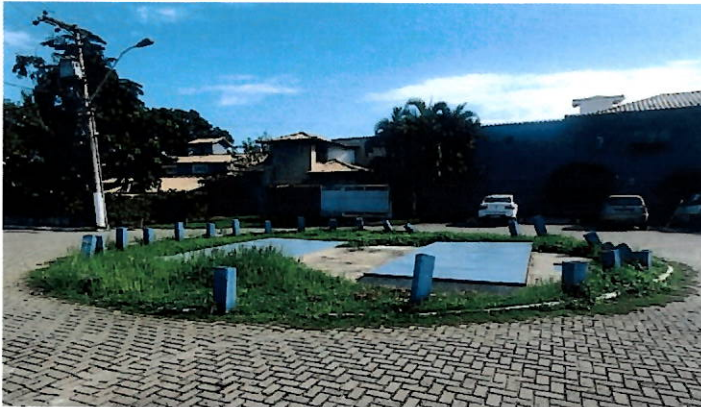
Local
Poço de sucção

FOTO 3
NÃO CONFORMIDADE Local sem cercamento.

- Providenciar instalação de cercas de restrição de acesso.

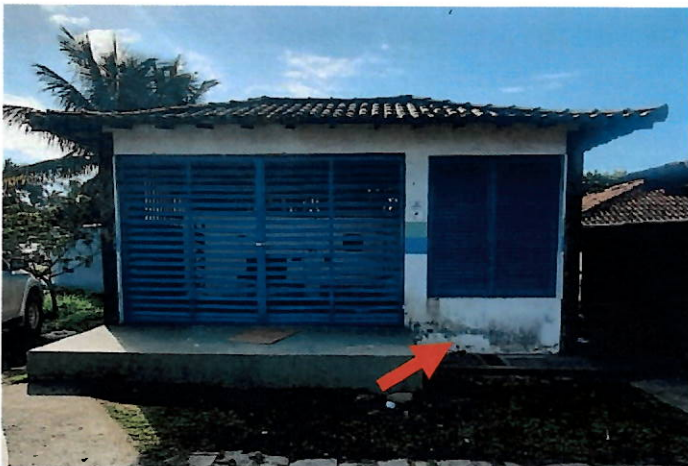
Local
Casa do gerador.

FOTO 4
NÃO CONFORMIDADE Necessita de pintura. O gerador não possui dique de contenção.

- Providenciar pintura nas paredes da casa do gerador;
- Providenciar dique de contenção.
