| <b>1 - RF CASAN Nº:</b><br>201/2023 | <b>2 - Data da Fiscalização:</b><br>12/06/2023 | <b>3 - Concessionária Fiscalizada:</b><br>Prolagos |
| <b>4 - Endereço da Fiscalização:</b><br>Rua Praia do Sudoeste S/Nº | <b>5 - Bairro(s):</b><br>Boqueirão | <b>6 - Município:</b><br>São Pedro da Aldeia/RJ |
| <b>7 - Objetivo da Fiscalização:</b><br>Descrever e detalhar as condições operacionais da Estação Elevatória de Esgoto, a cargo da Concessionária Prolagos.<br>A ação de fiscalização direta foi realizada por fiscais credenciados, visando determinar o grau de conformidade do sistema auditado. | | |

### 15. DESCRIÇÃO DA EEE

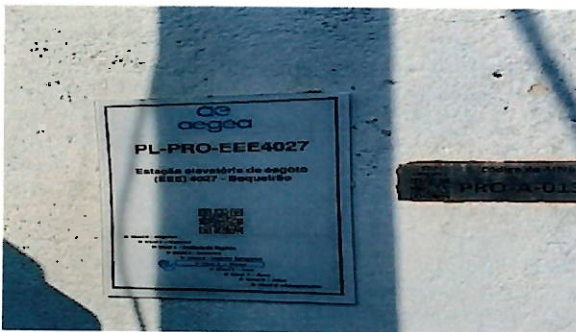
### FOTO 1

- 01. Não há placa de identificação geral;
- 03. Local com iluminação precária;
- 06. Não há sistema de extravasão;
- 12. Necessidade de reforma da casa do painel elétrico e adequação do arranjo do cabeamento;

Não localizada placa de identificação geral, somente placa de identificação para funcionários.

Placa de Identificação da elevatória.

- Instalação de placa de identificação na frente da Elevatória.

- a) Providenciar instalação de placa de identificação;
- b) Providenciar reforma e adequação da casa do painel elétrico;
- c) Providenciar adequação do relógio de energia;
- d) Providenciar manual do plano de contingência.

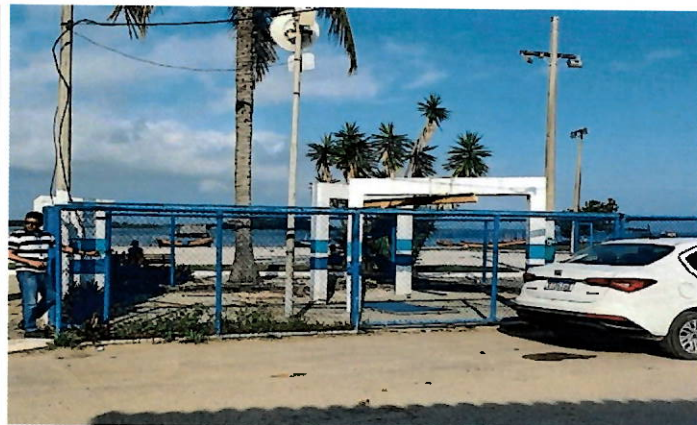
### FOTO 2

Não observada.

Cerca de proteção da EEE.

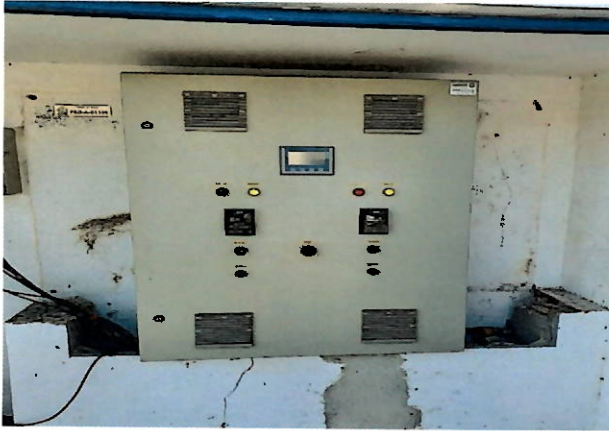
**FOTO 3**

Sujeira, manchas nas paredes e cabeamento com arranjo inadequado.

Painel elétrico – CMB.

Não há placa de identificação geral na Elevatória, contudo, possui cercamento de proteção. A casa do painel elétrico necessita de limpeza e reforma.

- Limpeza e reforma da parte civil. Adequação do arranjo dos cabos.

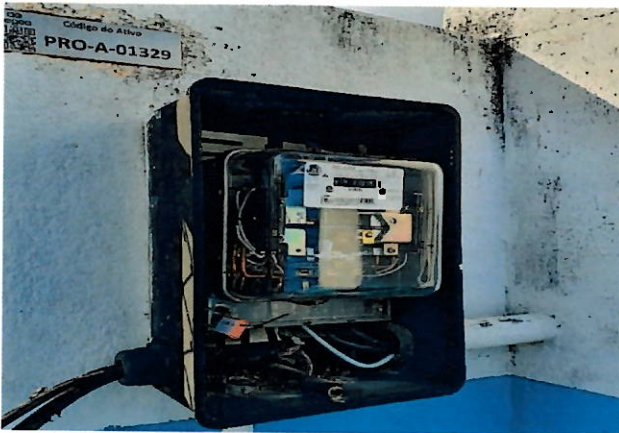
**FOTO 4**

Relógio de energia sem tampa e com cabeamento exposto.

Relógio de energia.

- Adequar o relógio as condições regulares de uso.
