1 - RF CASAN Nº: 202/2023	2 - Data da Fiscalização: 12/06/2023	3 - Concessionária Fiscalizada: Prolagos
4 - Endereço da Fiscalização: Recanto dos Marisco Nº 9	5 - Bairro(s): Cem Braças	6 - Município: Armação dos Búzios/RJ
7 - Objetivo da Fiscalização: Descrever e detalhar as condições operacionais da Estação Elevatória de Esgoto, a cargo da Concessionária Prolagos. A ação de fiscalização direta foi realizada por fiscais credenciados, visando determinar o grau de conformidade do sistema auditado.		
8 - Representantes designados pela Concessionária: Ricardo Crescencio – Gerente de Serviços Dinomar de Oliveira – Especialista		
9 - Descrição do(s) fato(s) relevante(s) encontrado(s) na fiscalização: Conforme Relatório e documentação fotográfica em anexo.		
10 - Norma(s) Aplicável(eis): ABNT NBR 5410 – Instalações elétricas de baixa tensão. ABNT NBR 12214 - Projeto de estação de bombeamento ou de estação elevatória de água. Portaria GM/MS nº 888/21 – Procedimentos de controle e de vigilância da qualidade da água para consumo humano e seu padrão de potabilidade.

15. DESCRIÇÃO DA EEE

A Elevatória do Breezes faz parte do sistema de esgotamento sanitário da ETE Búzios, RJ.

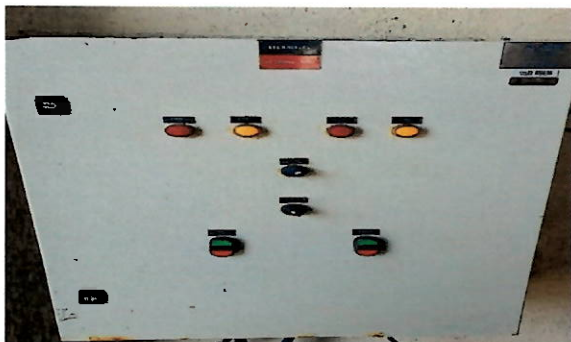
FOTO 1

Não observada.

Painel elétrico do CMB

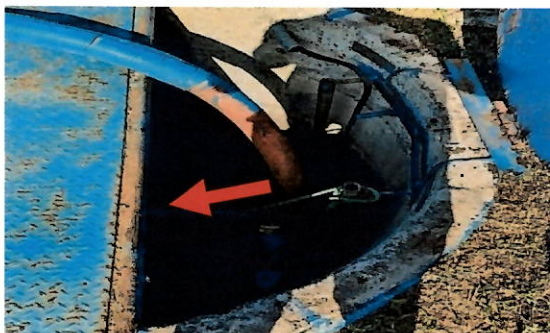
FOTO 2

Diversos pontos de corrosão.

Tampa do poço de sucção

A elevatória não está adequadamente identificada e também não possui cercas de contenção, tais fatos favorecem atos de vandalismo e podem oferecer riscos aos transeuntes. As tampas do poço de

sucção, bem como a casa do painel elétrico do CMB necessitam de reparo.

- Providenciar tratamento ou substituição.

- a) Providenciar instalação de placa de identificação;
- b) Providenciar o cercamento do local;
- c) Providenciar manutenção nas tampas do poço de sucção;
- d) Providenciar manutenção da casa do painel elétrico do CMB;
- e) Providenciar manual com plano de contingência.

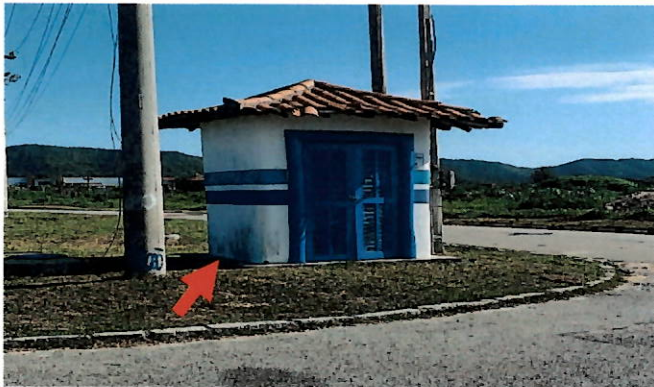
FOTO 3

Necessita de reparo e pintura da casa do Painel elétrico.

Casa do painel de controle do CMB

- Providenciar pintura da alvenaria;
- Providenciar o cercamento e a identificação geral da elevatória.
