<b>1- RF CASAN Nº:</b> 203/2023	<b>2 – Data da Fiscalização:</b> 12/06/2023	<b>3 – Concessionária Fiscalizada:</b> Prolagos
<b>4 – Endereço da Fiscalização:</b> Avenida Saputiaba, Nº 0	<b>5 – Bairro(s):</b> Camerum	<b>6 - Município:</b> São Pedro da Aldeia/RJ
<b>7 – Objetivo da Fiscalização:</b> Descrever e detalhar as condições operacionais da Estação Elevatória de Esgoto, a cargo da Concessionária Prolagos. A ação de fiscalização direta foi realizada por fiscais credenciados, visando determinar o grau de conformidade do sistema auditado.		
<b>8 – Representantes designados pela Concessionária:</b> Ricardo Crescencio – Gerente de Serviços Dinomar de Oliveira – Especialista		
<b>9 – Descrição do(s) fato(s) relevante(s) encontrado(s) na fiscalização:</b> Conforme Relatório e documentação fotográfica em anexo.		
<b>10 – Norma(s) Aplicável(eis):</b> ABNT NBR 5410 – Instalações elétricas de baixa tensão. ABNT NBR 12214 - Projeto de estação de bombeamento ou de estação elevatória de água. Portaria GM/MS nº 888/21 – Procedimentos de controle e de vigilância da qualidade da água para consumo humano e seu padrão de potabilidade.

**15. DESCRIÇÃO DA EEE**

A Elevatória de Esgoto Camerum faz

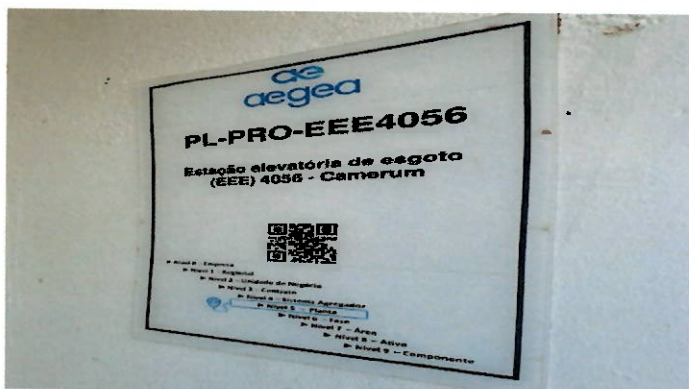
**FOTO 1**

Não localizada placa de identificação geral, somente placa de identificação para funcionários.

Placa de Identificação da elevatória

- Instalação de placa de identificação na frente da Elevatória.

- a) Providenciar instalação de placa de identificação;
- b) Providenciar pintura na casa do painel elétrico;
- c) Providenciar substituição da tampa da caixa do barrilete;
- d) Providenciar manual com plano de contingência;

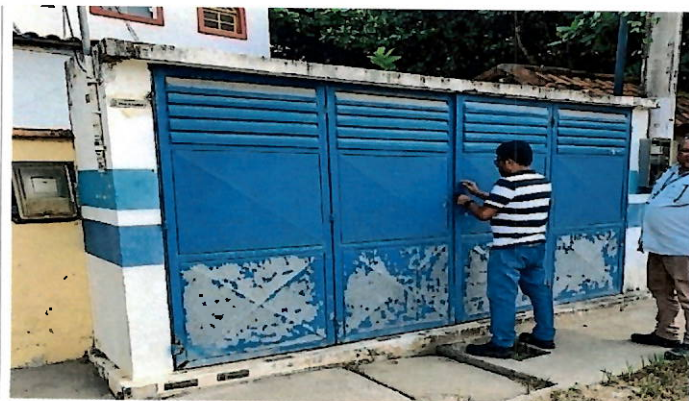
**FOTO 2**

Casa do painel elétrico com pintura das paredes e dos portões com estado de conservação inadequado.

Casa do painel elétrico.

Não placa de identificação geral na entrada da EEE. A casa do painel elétrico carece de reforma nas paredes e portões. Havia uma manilha de drenagem posicionada de forma inadequada em cima das tampas do barrilete, dificultando com isso o trânsito de veículos.

- Providenciar substituição do gradeamento;

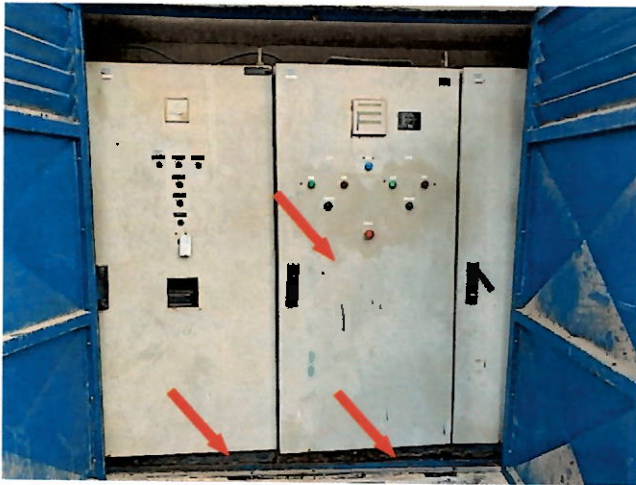
Local  
Painel elétrico.

**FOTO 3**  
NÃO CONFORMIDADE Painel elétrico em estado inadequado de conservação.

Recomendação Técnica  
• Necessidade de reforma do painel elétrico.

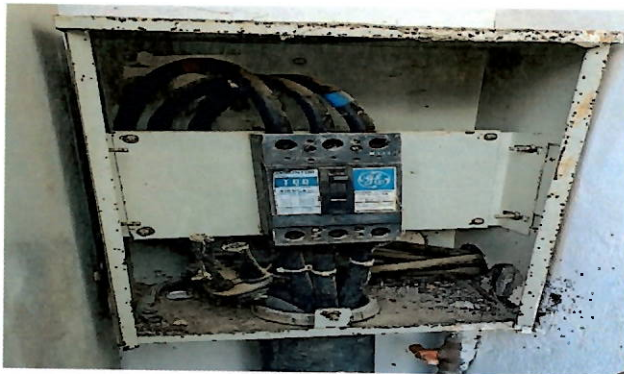
Local  
Sistema elétrico.

**FOTO 5**  
NÃO CONFORMIDADE Sistema elétrico com estado inadequado de conservação.

Recomendação Técnica  
• Necessidade de reforma do sistema elétrico.

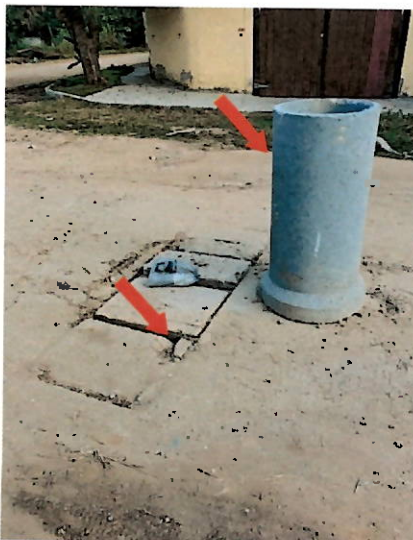
Local  
Caixa do barrilete.

**FOTO 6**  
NÃO CONFORMIDADE Tampa do barrilete quebrada.

Recomendação Técnica  
• Providenciar reparo.
