<b>1-RFCASANNº:</b> 204/2023	<b>2-Datada Fiscalização:</b> 12/06/2023	<b>3-Concessionária Fiscalizada:</b> Prolagos
<b>4-Endereço da Fiscalização:</b> Rod. Amaral Peixoto	<b>5-Bairro(s):</b> Parque Tamariz	<b>6-Município:</b> Iguaba Grande/RJ
<b>7-Objetivo da Fiscalização:</b> Descrever e detalhar as condições operacionais da Estação Elevatória de Esgoto, a cargo da Concessionária Prolagos. Ação de fiscalização direta feita por fiscais credenciados, visando determinar o grau de conformidade do sistema auditado.		
<b>8-Representantes designados pela Concessionária:</b> Ricardo Crescencio – Gerente de Serviços Dinomar de Oliveira – Especialista		
<b>9-Descrição do(s) fato(s) relevante(s) encontrado(s) na fiscalização:</b> Conforme Relatório e documentação fotográfica em anexo.		
<b>10-Norma(s) Aplicável(eis):</b> ABNT NBR 5410 – Instalações elétricas de baixa tensão. ABNT NBR 12214 - Projeto de estação de bombeamento ou de estação elevatória de água. Portaria GM/MS nº 888/21 – Procedimentos de controle e de vigilância da qualidade da água para consumo humano e seu padrão de potabilidade.

**15. DESCRIÇÃO DA EEE**

A Elevatória de Esgoto Igreja/Cemitério faz parte do sistema de esgota

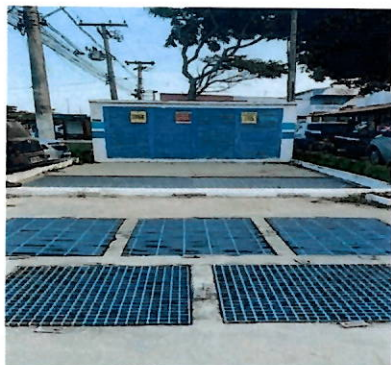
**FOTO 1**

Não há placa de identificação geral

Placa de Identificação da elevatória

- Instalação de placa de identificação na frente da Elevatória.

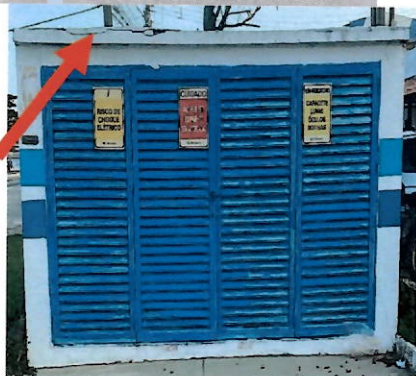
**FOTO 2**

Paredes deterioradas.

Casa de máquinas

- Providenciar reparo na alvenaria.

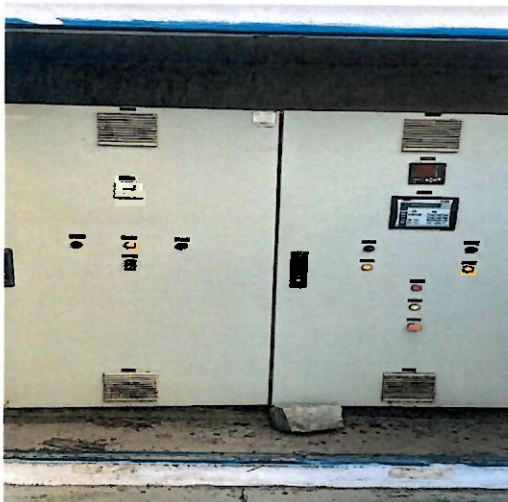
FOTO 3

Fechadura do painel de controle.

Painel elétrico –CMB

- Providenciar reparo na fechadura do painel de controle.

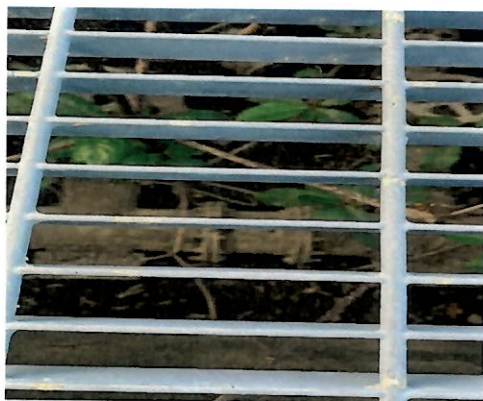
FOTO 4

Pendente de limpeza.

Tubulação.

- Providenciar manutenção e retirada da vegetação.
