<b>1- RF CASAN N°:</b> 205/2023	<b>2 – Data da Fiscalização:</b> 12/06/2023	<b>3 – Concessionária Fiscalizada:</b> Prolagos	
<b>4 – Endereço da Fiscalização:</b> Rua Henrique Terra (Ant P das Palmeiras), S/N°		<b>5 – Bairro(s):</b> Palmeiras	<b>6 - Município:</b> Cabo Frio/RJ
<b>7 – Objetivo da Fiscalização:</b> Descrever e detalhar as condições operacionais da Estação Elevatória de Esgoto, a cargo da Concessionária Prolagos. A ação de fiscalização direta foi realizada por fiscais credenciados, visando determinar o grau de conformidade do sistema auditado.			
<b>8 – Representantes designados pela Concessionária:</b> Ricardo Crescencio – Gerente de Serviços Dinomar de Oliveira – Especialista			
<b>9 – Descrição do(s) fato(s) relevante(s) encontrado(s) na fiscalização:</b> Conforme Relatório e documentação fotográfica em anexo.			
<b>10 – Norma(s) Aplicável(eis):</b> ABNT NBR 5410 – Instalações elétricas de baixa tensão. ABNT NBR 12214 - Projeto de estação de bombeamento ou de estação elevatória de água. Portaria GM/MS n° 888/21 – Procedimentos de controle e de vigilância da qualidade da água para consumo humano e seu padrão de potabilidade.

### 15. DESCRIÇÃO DA EEE

A Elevatória **

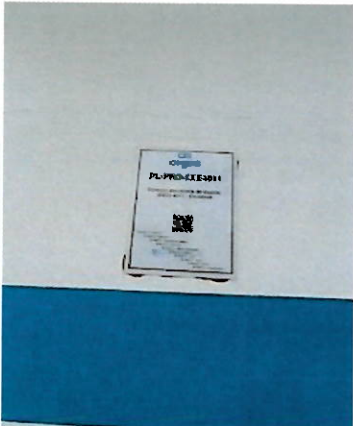
FOTO 1	
NÃO CONFORMIDADE	Não há placa de identificação geral. Somente para funcionários.

<p><b>Local</b></p> <ul style="list-style-type: none"><li>• Placa de Identificação da elevatória.</li></ul> <p><b>Recomendação Técnica</b></p> <ul style="list-style-type: none"><li>• Instalação de placa de identificação na frente da Elevatória.</li></ul>

- a) Providenciar instalação de placa de identificação;
- b) Providenciar instalação de cercas de proteção;
- c) Providenciar retirada do material inservível;

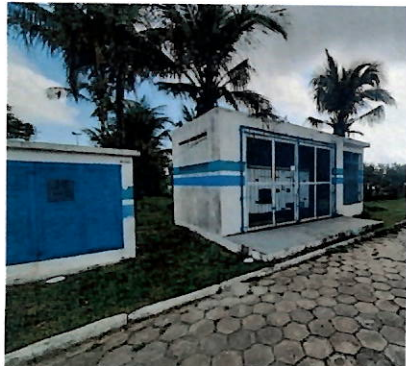
FOTO 2	
NÃO CONFORMIDADE	Falta de cercamento de proteção.

<p><b>Local</b></p> <ul style="list-style-type: none"><li>• Terreno da elevatória.</li></ul> <p><b>Recomendação Técnica</b></p> <ul style="list-style-type: none"><li>• Instalação de cerca de proteção.</li></ul>

Não há cercamento delimitando o terreno da EEE, tal fato pode vir a favorecer atos de vandalismo. Há aberturas no piso da casa de bombas e fiação com arranjos inadequados que trazem riscos de acidente. A Estação também possui diversos materiais inservíveis que podem prejudicar a acessibilidade do local e gerar confusão.

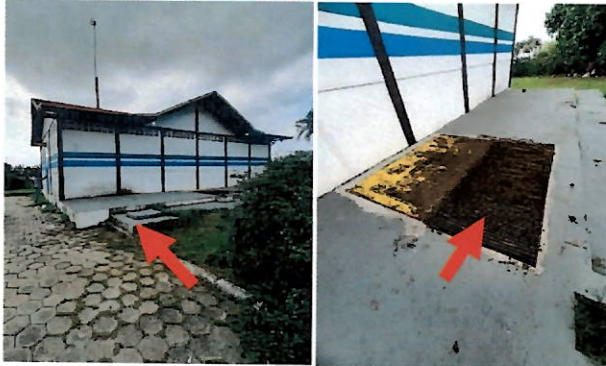
**FOTO 3**

**NÃO CONFORMIDADE**

Má conservação da pintura das fachadas e oxidação do gradeamento do piso.

- Área externa da EEE.

- Reparo na pintura e substituição do gradeamento.

- d) Providenciar limpeza geral;
- e) Providenciar fechamento das aberturas no piso;
- f) Providenciar reforma do sistema elétrico;
- g) Providenciar manual com plano de contingência;
- h) Providenciar reforma das fachadas.

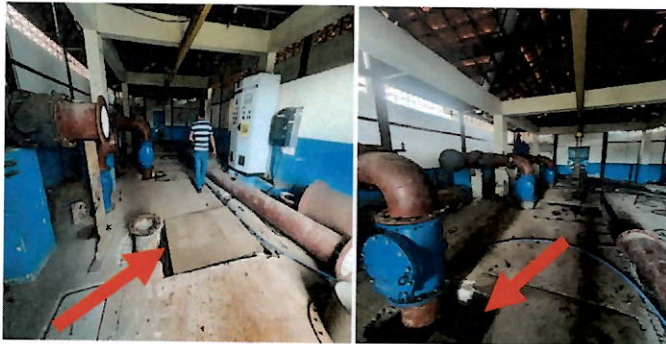
**FOTO 4**

**NÃO CONFORMIDADE**

Aberturas no piso.

- Interior da casa de bombas.

- Fechamento dos buracos.

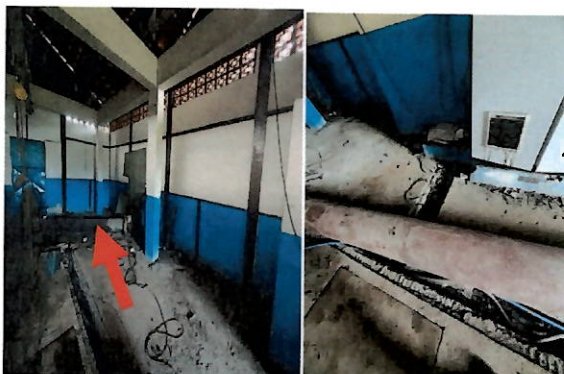
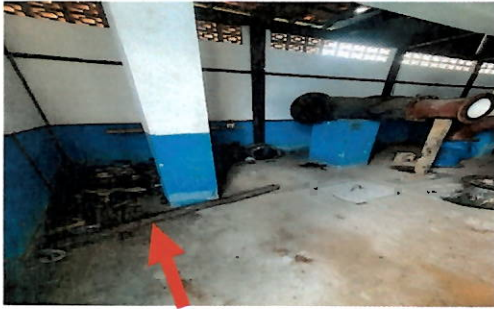
**FOTO 5**

**NÃO CONFORMIDADE**

Acúmulo de materiais inservíveis.

- Interior da casa de bombas.

- Retirada destes materiais.

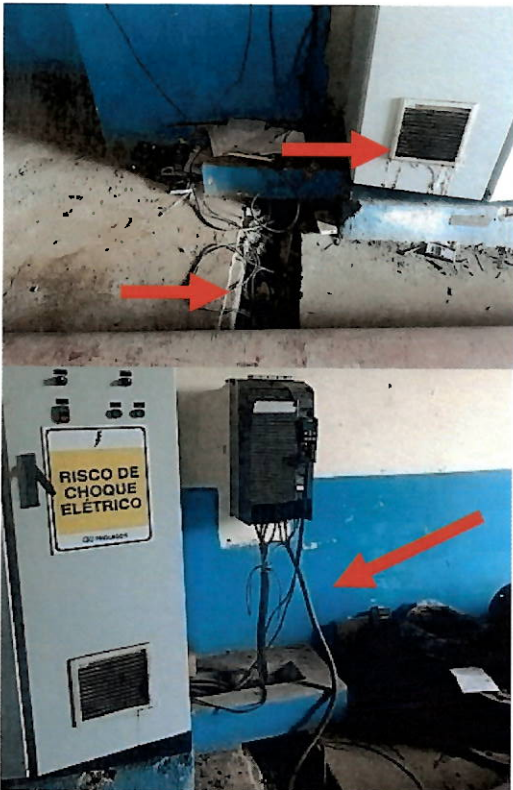
**FOTO 6**

**NÃO CONFORMIDADE**

Painel elétrico derretido e fiação com arranjo inadequado.

- Painel elétrico – CMB.

- Conserto do painel e reestruturação do sistema elétrico.
