1- RF CASAN Nº: 206/2023	2 – Data da Fiscalização: 12/06/2023	3 – Concessionária Fiscalizada: Prolagos
4 – Endereço da Fiscalização: Rua Joao Fernandes Ant Rua 01- N/ 22	5 – Bairro(s): João Fernandes	6 - Município: Armação dos Búzios/RJ
7 – Objetivo da Fiscalização: Descrever e detalhar as condições operacionais da Estação Elevatória de Esgoto, a cargo da Concessionária Prolagos. A ação de fiscalização direta foi realizada por fiscais credenciados, visando determinar o grau de conformidade do sistema auditado.		
8 – Representantes designados pela Concessionária: Ricardo Crescencio – Gerente de Serviços Dinomar de Oliveira – Especialista		
9 – Descrição do(s) fato(s) relevante(s) encontrado(s) na fiscalização: Conforme Relatório e documentação fotográfica em anexo.		
10 – Norma(s) Aplicável(eis): ABNT NBR 5410 – Instalações elétricas de baixa tensão. ABNT NBR 12214 - Projeto de estação de bombeamento ou de estação elevatória de água. Portaria GM/MS nº 888/21 – Procedimentos de controle e de vigilância da qualidade da água para consumo humano e seu padrão de potabilidade.

15. DESCRIÇÃO DA EEE

A Elevatória João Fernandes 1 faz parte do sistema de esgotamento sanitário da ETE Búzios,

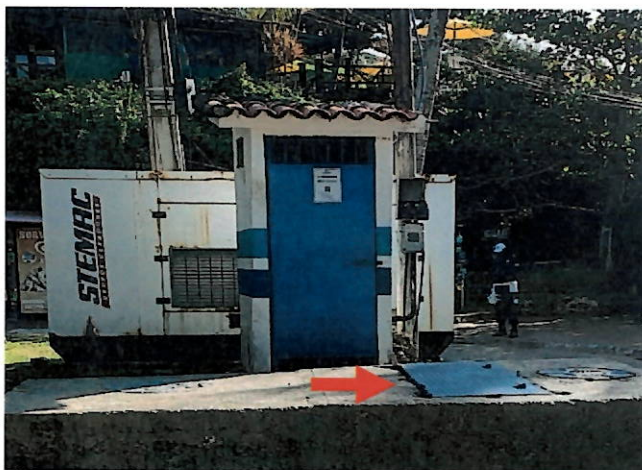
FOTO 1

Não há placa de identificação geral e tampa do poço com pontos de corrosão.

Entrada da elevatória.

- Instalação de placa de identificação na frente da Elevatória;
- Instalação de cerca para delimitação do espaço e restrição de acesso.
- Substituição da tampa do poço.

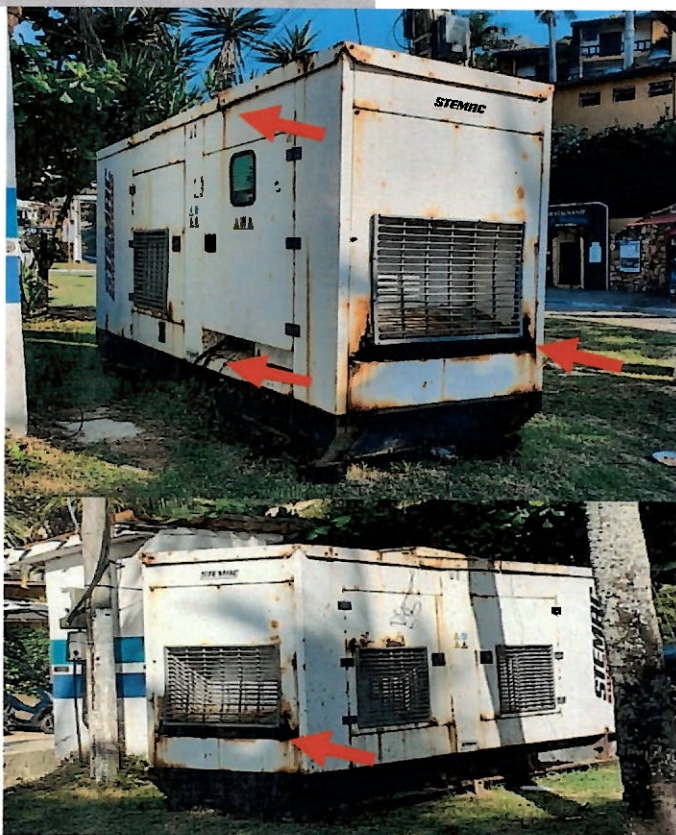
FOTO 2

Diversos pontos de corrosão e fiação com arranjo inadequado. O gerador está sem dique de contenção e cobertura de proteção. Não há também tanque de diesel sobressalente.

Gerador.

- Providenciar manutenção geral do equipamento;
- Instalação de dique de contenção;
- Instalação de tanque de diesel reserva;
- Fazer rearranjo da fiação buscando atender critérios de segurança e operação.

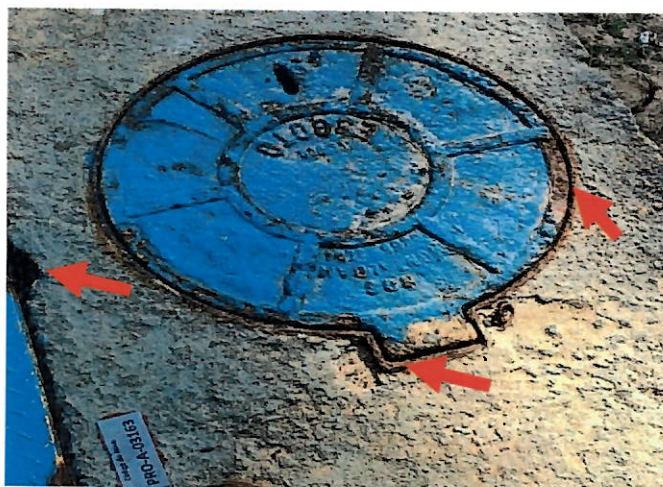
FOTO 3

Tampa do poço de sucção com pontos de corrosão

Poço de sucção

- Providenciar manutenção geral ou substituição.

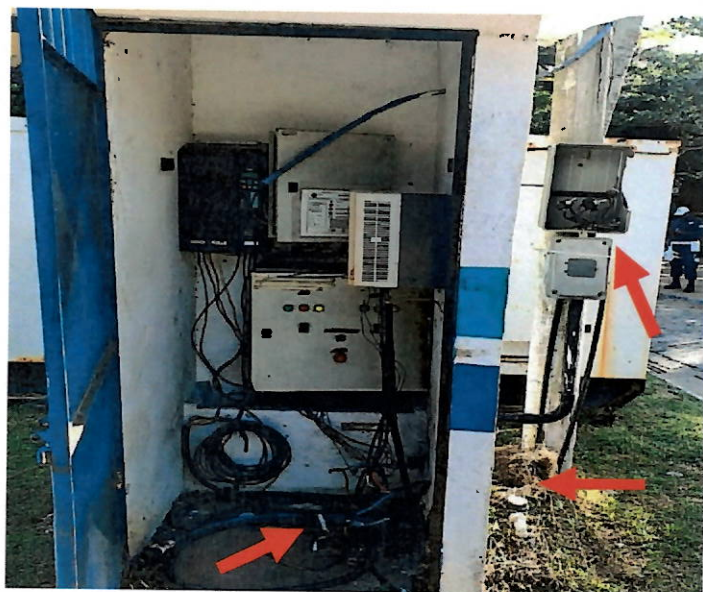
FOTO 4

Fiação com arranjo inadequado.

Painel elétrico - Gradeamento

- Fazer rearranjo da fiação buscando atender critérios de segurança e operação.
