1- RF CASAN Nº: 207/2023	2 – Data da Fiscalização: 12/06/2023	3 – Concessionária Fiscalizada: Prolagos
4 – Endereço da Fiscalização: Rua Amaro Jose das Chagas, 70	5 – Bairro(s): Monte Alto	6 - Município: Arraial do Cabo/RJ
7 – Objetivo da Fiscalização: Descrever e detalhar as condições operacionais da Estação Elevatória de Esgoto, a cargo da Concessionária Prolagos. A ação de fiscalização direta foi realizada por fiscais credenciados, visando determinar o grau de conformidade do sistema auditado.		
8 – Representantes designados pela Concessionária: Ricardo Crescencio – Gerente de Serviços Dinomar de Oliveira – Especialista		
9 – Descrição do(s) fato(s) relevante(s) encontrado(s) na fiscalização: Conforme Relatório e documentação fotográfica em anexo.		
10 – Norma(s) Aplicável(eis): ABNT NBR 5410 – Instalações elétricas de baixa tensão. ABNT NBR 12214 - Projeto de estação de bombeamento ou de estação elevatória de água. Portaria GM/MS nº 888/21 – Procedimentos de controle e de vigilância da qualidade da água para consumo humano e seu padrão de potabilidade.

15. DESCRIÇÃO DA EEE

A Elevatória Monte Alto 2 faz parte do sistema de esgotamento sanitário da ETE Monte Alto, RJ.

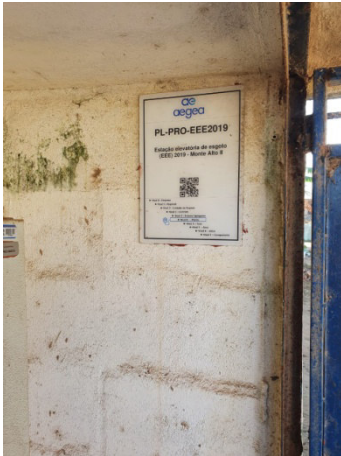
FOTO 1

Não há placa de identificação geral. Somente para funcionários.

Placa de Identificação da elevatória

- Instalação de placa de identificação ao público em geral.

- a) Providenciar instalação de placa de identificação;
- b) Providenciar reforma da EEE;
- c) Providenciar retirada de material inservível;
- d) Providenciar pintura e limpeza do interior da casa do painel;
- e) Providenciar manual com plano de contingência.

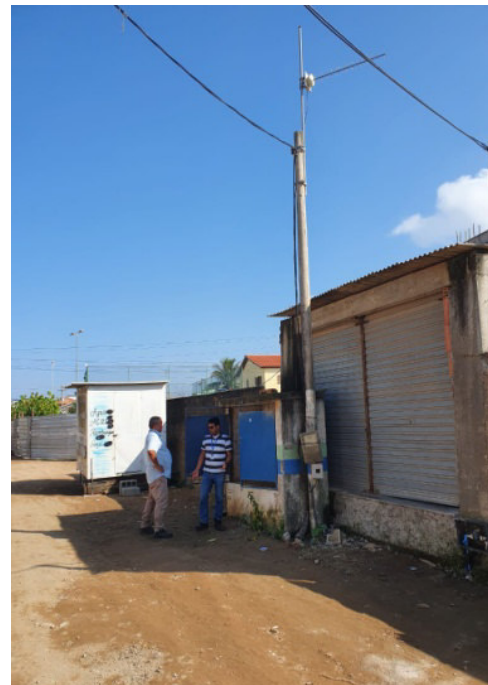
FOTO 2

Necessidade de reforma da Estação.

Vista da Estação.

- Reparar pintura e portão da casa do painel.

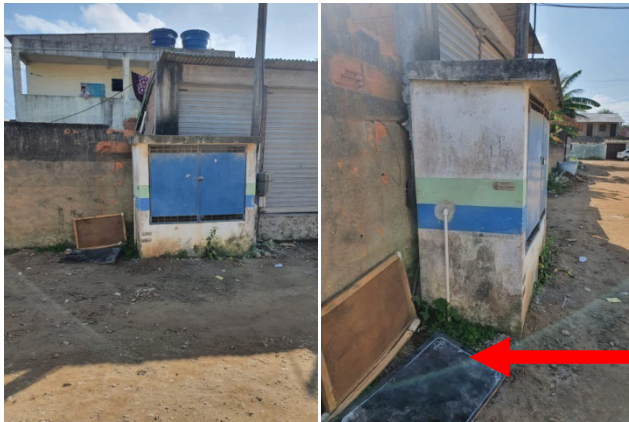
FOTO 3

Material inservível ao lado do painel das bombas.

Casa do painel das bombas.

- Retirada de material inservível.

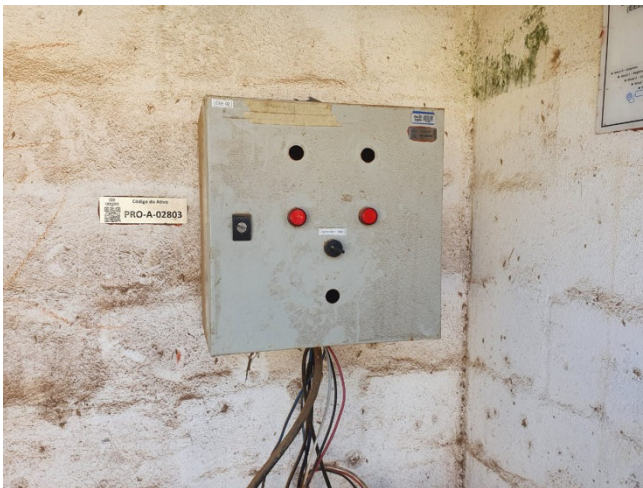
FOTO 4

Paredes muito sujas e sujeira em geral no interior da casa do painel elétrico.

Painel elétrico – CMB.

- Limpeza e pintura do interior da casa do painel elétrico.
