1 - RF CASAN Nº: 208/2023	2 - Data da Fiscalização: 12/06/2023	3 - Concessionária Fiscalizada: Prolagos
4 - Endereço da Fiscalização: RDV Pedro Francisco Sanches (Rj102), 310	5 - Bairro(s): Monte Alto	6 - Município: Arraial do Cabo/RJ
7 - Objetivo da Fiscalização: Descrever e detalhar as condições operacionais da Estação Elevatória de Esgoto, a cargo da Concessionária Prolagos. A ação de fiscalização direta foi realizada por fiscais credenciados, visando determinar o grau de conformidade do sistema auditado.		
8 - Representantes designados pela Concessionária: Ricardo Crescencio - Gerente de Serviços Dinomar de Oliveira - Especialista		
9 - Descrição do(s) fato(s) relevante(s) encontrado(s) na fiscalização: Conforme Relatório e documentação fotográfica em anexo.		
10 - Norma(s) Aplicável(eis): ABNT NBR 5410 - Instalações elétricas de baixa tensão. ABNT NBR 12214 - Projeto de estação de bombeamento ou de estação elevatória de água. Portaria GM/MS nº 888/21 - Procedimentos de controle e de vigilância da qualidade da água para consumo humano e seu padrão de potabilidade.

15. DESCRIÇÃO DA EEE

A Elevatória **Monte Alto 3** faz parte do sistema de esgotamento sanitário da ETE Arraial d

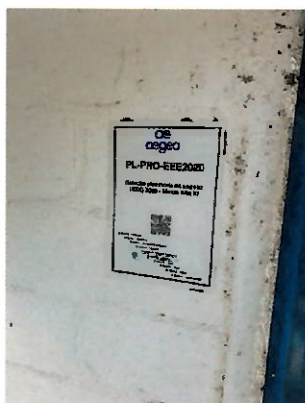
FOTO 1

- 01. Não localizada;
- 06. Não há sistema de extravasão;
- 12. Cabeamento desorganizado;
- 19. Carece de limpeza e pintura;

Não há placa de identificação geral. Somente para funcionários.

- Placa de Identificação da elevatória.

- Instalação de placa de identificação ao público em geral.

- Providenciar instalação de placa de identificação;
- Providenciar pintura do portão do painel;
- Providenciar melhora do arranjo dos cabos;
- Providenciar nivelamento das tampas do poço de entrada com a calçada;
- Providenciar manual com plano de contingência;

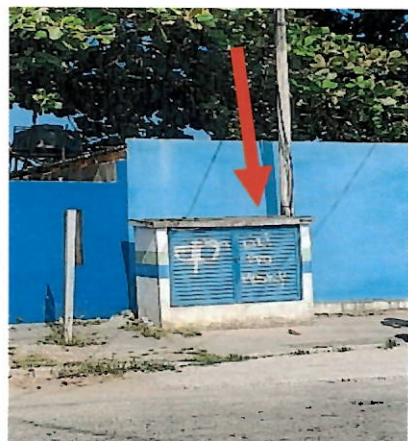
FOTO 2

Porta da casa do painel com ato de vandalismo.

- Casa do painel elétrico.

A EEE não possui identificação geral e apresenta aspecto de que sofreu atos de vandalismo. O cabeamento do painel encontra-se com arranjo inadequado e há um ressalto na tampa do poço de entrada que traz risco de acidente aos transeuntes.

- Pintura da porta.

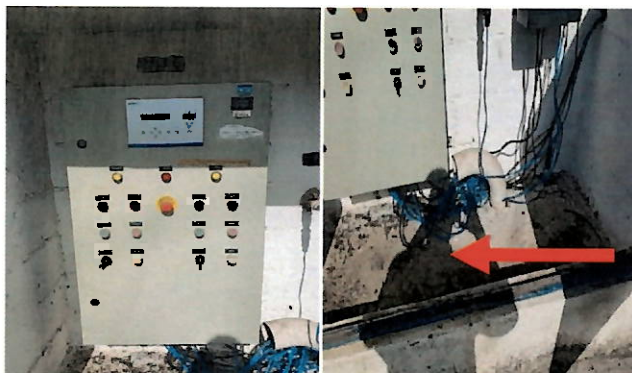
FOTO 3

Cabeamento do painel desorganizado.

- Interior da casa do painel.

- Melhorar o arranjo dos cabos.

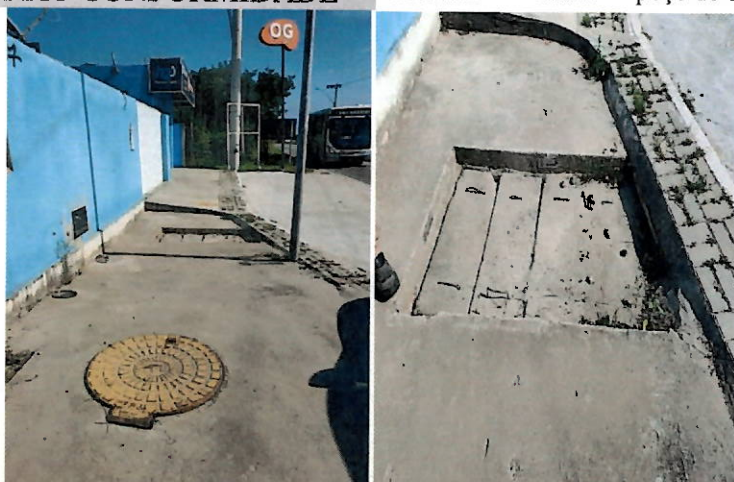
FOTO 4

Ressalto acentuado no poço de entrada da Estação.

- Poço de entrada da Estação.

- Nivelar as tampas com a calçada.
