<b>1- RF CASAN Nº:</b> 209/2023	<b>2 – Data da Fiscalização:</b> 12/06/2023	<b>3 – Concessionária Fiscalizada:</b> Prolagos
<b>4 – Endereço da Fiscalização:</b> Av José Bento Ribeiro Dantas, Nº 92	<b>5 – Bairro(s):</b> Ossos	<b>6 - Município:</b> Armação dos Búzios/RJ
<b>7 – Objetivo da Fiscalização:</b> Descrever e detalhar as condições operacionais da Estação Elevatória de Esgoto, a cargo da Concessionária Prolagos. A ação de fiscalização direta foi realizada por fiscais credenciados, visando determinar o grau de conformidade do sistema auditado.		
<b>8 – Representantes designados pela Concessionária:</b> Ricardo Crescencio – Gerente de Serviços Dinomar de Oliveira – Especialista		
<b>9 – Descrição do(s) fato(s) relevante(s) encontrado(s) na fiscalização:</b> Conforme Relatório e documentação fotográfica em anexo.		
<b>10 – Norma(s) Aplicável(eis):</b> ABNT NBR 5410 – Instalações elétricas de baixa tensão. ABNT NBR 12214 - Projeto de estação de bombeamento ou de estação elevatória de água. Portaria GM/MS nº 888/21 – Procedimentos de controle e de vigilância da qualidade da água para consumo humano e seu padrão de potabilidade.

## 15. DESCRIÇÃO DA EEE

A Elevatória Ossos faz part

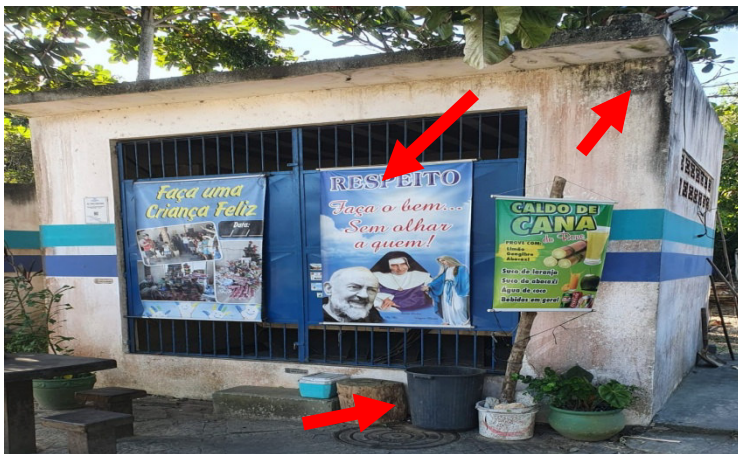
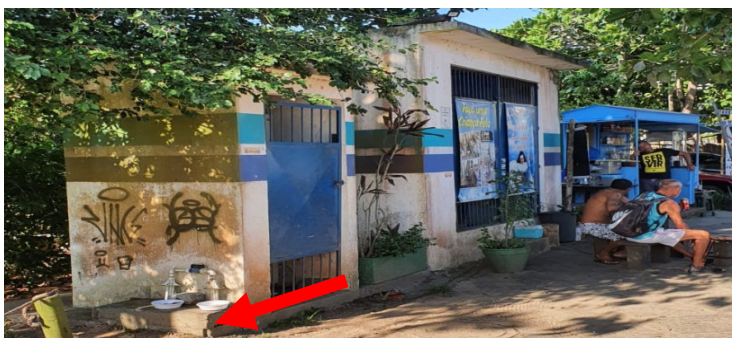
### FOTO 1

- 01. Não há placa de identificação geral;
- 03. Sem iluminação própria, utilizam a iluminação pública (poste);
- 06. Não há sistema de extravasão;
- 19. Local carece de limpeza e manutenção geral;
- 20. Casa do painel elétrico e do gerador necessitam de pintura e reparos na alvenaria.

Não há placa de identificação geral e material impróprio nas portas da casa do gerador.

Entrada da elevatória

- Instalação de placa de identificação na frente da Elevatória;
- Retirada de material impróprio nas portas da casa do gerador.

- a) Providenciar instalação de placa de identificação;
- b) Providenciar retirada de materiais impróprios nas portas da casa do gerador;
- c) Providenciar o reparo e a organização da fiação;
- d) Providenciar limpeza e pintura na casa do painel de controle do CMB;
- e) Providenciar manual com plano de contingência.

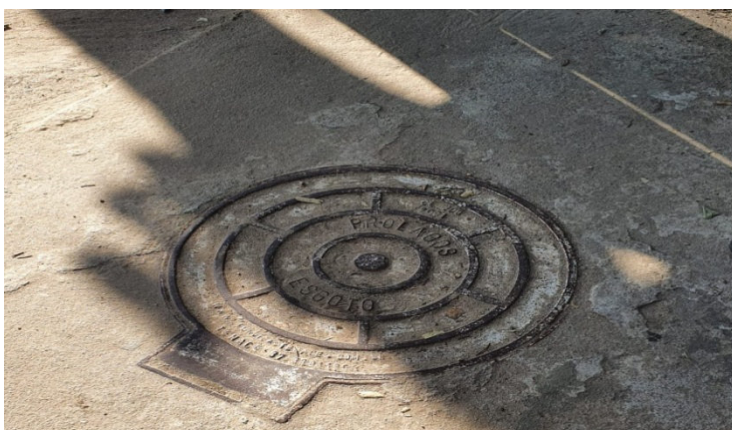
### FOTO 2

Não observada.

Poço de sucção

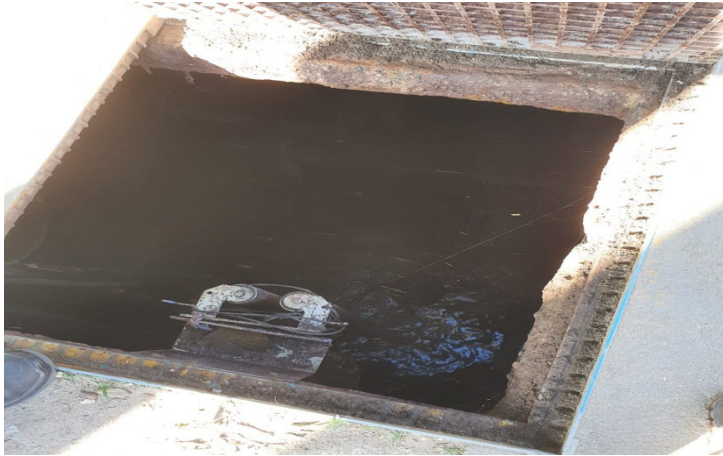
**FOTO 3**

Não observada.

Poço de sucção

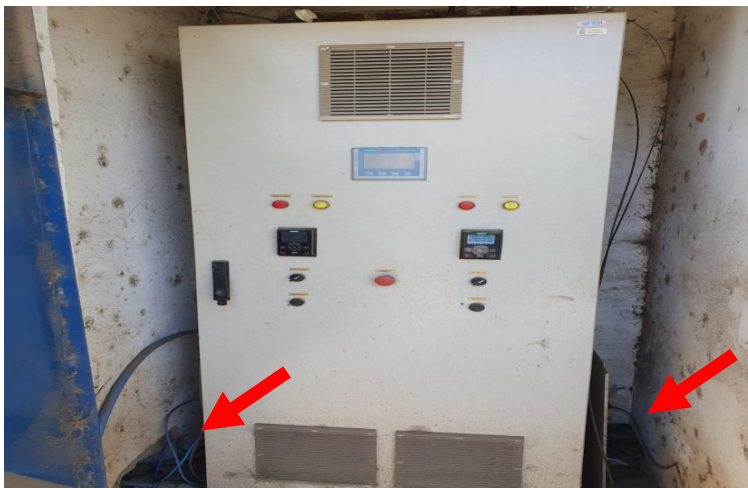
**FOTO 4**

Fiação instalada com arranjo inadequado.

Painel elétrico do CMB.

- Providenciar reparo e manutenção do sistema elétrico;
- Providenciar limpeza e pintura do local.
