1- RF CASAN Nº: 210/2023	2 – Data da Fiscalização: 12/06/2023	3 – Concessionária Fiscalizada: Prolagos
4 – Endereço da Fiscalização: Avenida Saputiaba, Nº 0	5 – Bairro(s): Passagem	6 - Município: Cabo Frio/RJ
7 – Objetivo da Fiscalização: Descrever e detalhar as condições operacionais da Estação Elevatória de Esgoto, a cargo da Concessionária Prolagos. A ação de fiscalização direta foi realizada por fiscais credenciados, visando determinar o grau de conformidade do sistema auditado.		
8 – Representantes designados pela Concessionária: Ricardo Crescencio – Gerente de Serviços Dinomar de Oliveira – Especialista		
9 – Descrição do(s) fato(s) relevante(s) encontrado(s) na fiscalização: Conforme Relatório e documentação fotográfica em anexo.		
10 – Norma(s) Aplicável(eis): ABNT NBR 5410 – Instalações elétricas de baixa tensão. ABNT NBR 12214 - Projeto de estação de bombeamento ou de estação elevatória de água. Portaria GM/MS nº 888/21 – Procedimentos de controle e de vigilância da qualidade da água para consumo humano e seu padrão de potabilidade.

15. DESCRIÇÃO DA EEE

17. RELATÓRIO FOTOGRÁFICO

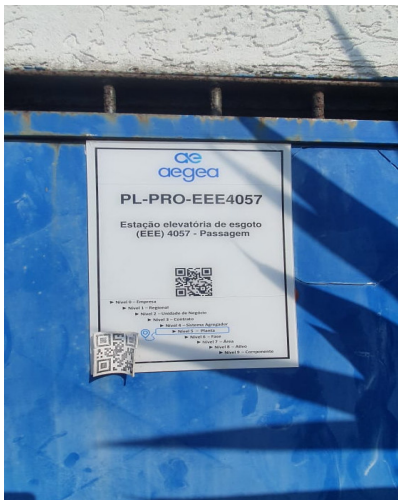
FOTO 1

- 01.** Não localizada. Somente placa de identificação para funcionários;
- 02.** Não há cerca de isolamento;
- 03.** Local sem iluminação, utilizam a iluminação pública (poste);
- 06.** Não há sistema de extravasão;
- 12.** Painel com alto grau de oxidação;
- 19.** Carece de limpeza e retirada de vegetação do local;

Não há placa de identificação geral. Somente para funcionários.

Terreno da Elevatória.

- Instalação de placa de identificação na frente da Elevatória.

- a) Providenciar intalação de placa de identificação;
- b) Providenciar limpeza da vegetação;
- c) Providenciar substituição do painel elétrico das bombas;
- d) Providenciar manual com plano de contingência;

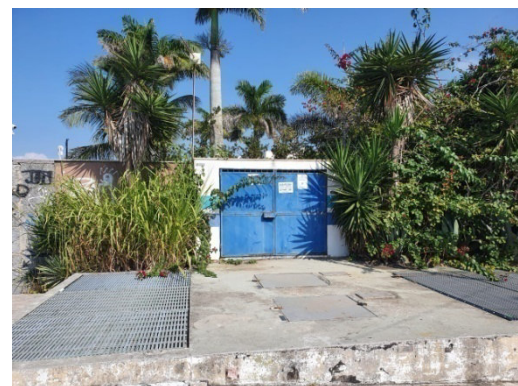
FOTO 2

Vegetação alta nos arredores da Elevatória.

Terreno da Elevatória.

- Limpeza da vegetação.

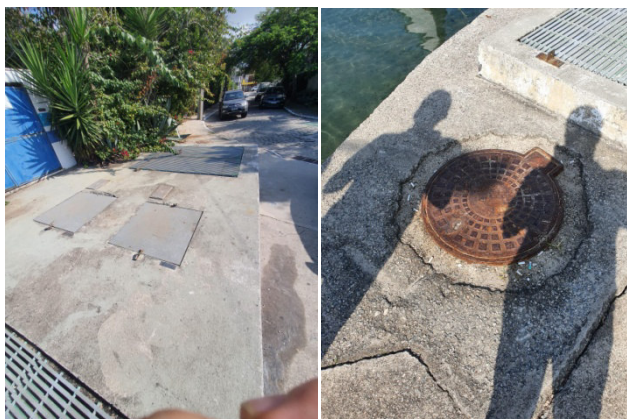
FOTO 3

Não observada.

Tampas das caixas de entrada, saída e barrilete.

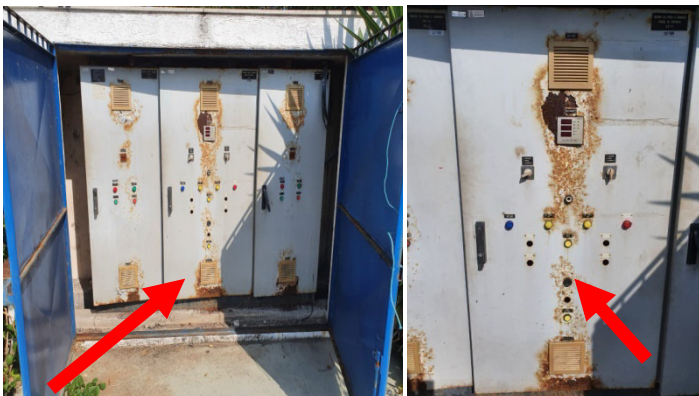
FOTO 4

Painel elétrico das bombas com alto grau de oxidação.

Painel elétrico – CMB.

A EEE não possui cercamento delimitando o terreno e nem placa de identificação geral. A vegetação está alta e o painel elétrico das bombas necessita ser substituído imediatamente.

- Substituição do painel.

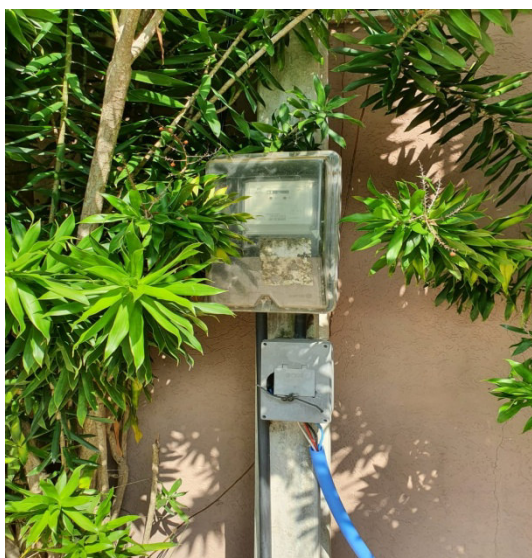
FOTO 5

Não observada.

Relógio de energia elétrica.
