1- RF CASAN Nº: 211/2023	2 – Data da Fiscalização: 12/06/2023	3 – Concessionária Fiscalizada: Prolagos
4 – Endereço da Fiscalização: AVN Antônio Luiz Fonseca, S/Nº	5 – Bairro(s): Jacaré	6 - Município: Cabo Frio/RJ
7 – Objetivo da Fiscalização: Descrever e detalhar as condições operacionais da Estação Elevatória de Esgoto, a cargo da Concessionária Prolagos. A ação de fiscalização direta foi realizada por fiscais credenciados, visando determinar o grau de conformidade do sistema auditado.		
8 – Representantes designados pela Concessionária: Ricardo Crescencio – Gerente de Serviços Dinomar de Oliveira – Especialista		
9 – Descrição do(s) fato(s) relevante(s) encontrado(s) na fiscalização: Conforme Relatório e documentação fotográfica em anexo.		
10 – Norma(s) Aplicável(eis): ABNT NBR 5410 – Instalações elétricas de baixa tensão. ABNT NBR 12214 - Projeto de estação de bombeamento ou de estação elevatória de água. Portaria GM/MS nº 888/21 – Procedimentos de controle e de vigilância da qualidade da água para consumo humano e seu padrão de potabili.

15. DESCRIÇÃO DA EEE

A Elevatória **Porto do Carro**, faz parte do sistema de esgotamento sanitário da ETE **Jardim Esperança, RJ**.

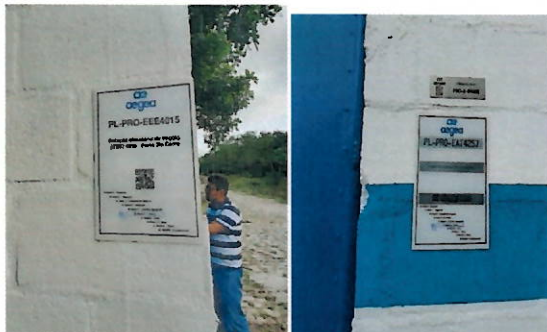
FOTO 1

Não há placa de identificação geral. Somente para funcionários.

- Terreno da Elevatória.

- Instalação de placa de identificação na frente da Elevatória.

- a) Providenciar instalação de placa de identificação;
- b) Providenciar pintura e retirada de vegetação;
- c) Providenciar retirada de entulho;
- d) Providenciar fechar as aberturas no poço das bombas;
- e) Providenciar manual com plano de contingência;

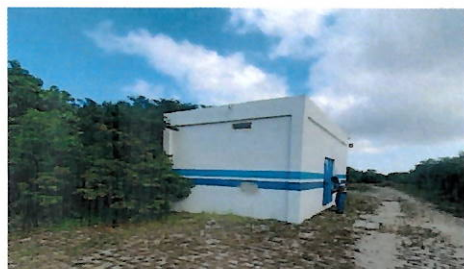
FOTO 2

Pintura das fachadas desgastada e vegetação elevada no entorno dos prédios.

- Fachadas dos prédios da Elevatória.

- Retoque na pintura.

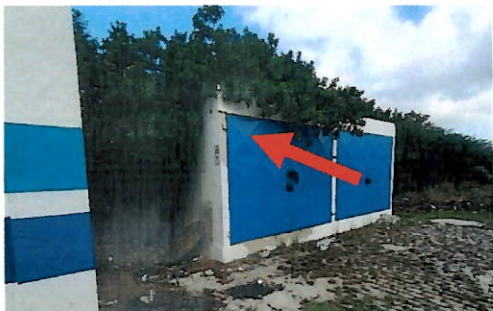
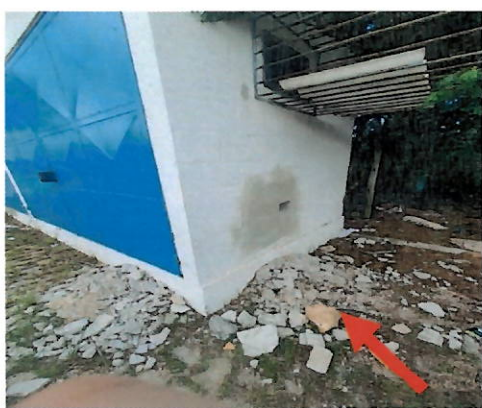
NÃO CONFORMIDADE FOTO 3 Entulho nos arredores dos prédios.

- Prédios da Elevatória.

- Retirar entulho.

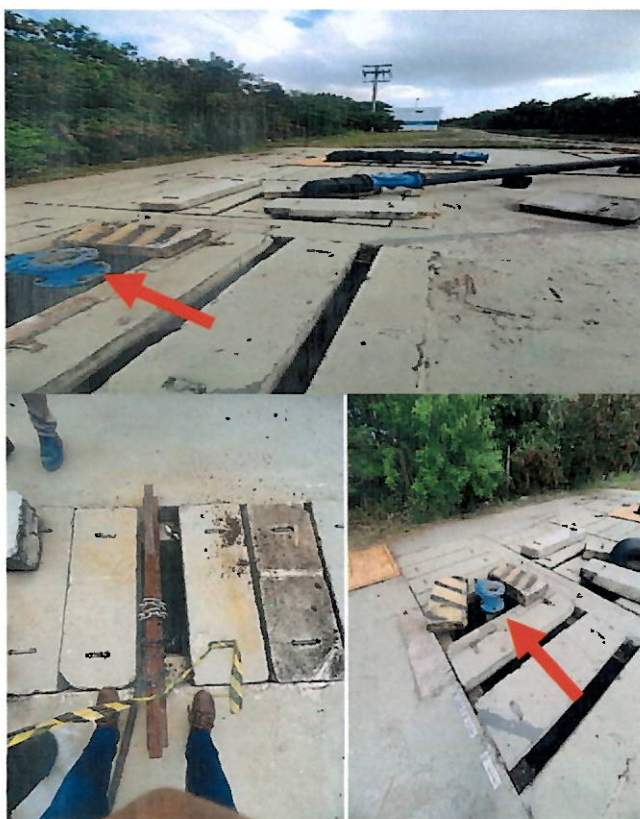
NÃO CONFORMIDADE FOTO 4 Abertura nas tampas dos poços e ao redor das tubulações.

- Poços das bombas.

A EEE não possui cercamento delimitando o terreno e nem placa de identificação geral. A vegetação está alta e entulhos nos arredores dos prédios da Estação. Aberturas nas tampas dos poços trazem riscos de acidentes e devem ser vedadas urgentemente para garantir a segurança dos transeuntes. Não há sistema de iluminação o que também traz riscos de acidente para os funcionários que trabalham diretamente na operação.

- Buscar a melhor forma de garantir o bom desempenho técnico atendendo as condições adequadas de segurança.
