1- RF CASAN Nº: 212/2023	2 – Data da Fiscalização: 12/06/2023	3 – Concessionária Fiscalizada: Prolagos
4 – Endereço da Fiscalização: Rua 21, Nº 35	5 – Bairro(s): Forno	6 - Município: Armação dos Búzios/RJ
7 – Objetivo da Fiscalização: Descrever e detalhar as condições operacionais da Estação Elevatória de Esgoto, a cargo da Concessionária Prolagos. A ação de fiscalização direta foi realizada por fiscais credenciados, visando determinar o grau de conformidade do sistema auditado.		
8 – Representantes designados pela Concessionária: Ricardo Crescencio – Gerente de Serviços Dinomar de Oliveira – Especialista		
9 – Descrição do(s) fato(s) relevante(s) encontrado(s) na fiscalização: Conforme Relatório e documentação fotográfica em anexo.		
10 – Norma(s) Aplicável(eis): ABNT NBR 5410 – Instalações elétricas de baixa tensão. ABNT NBR 12214 - Projeto de estação de bombeamento ou de estação elevatória de água. Portaria GM/MS nº 888/21 – Procedimentos de controle e de vigilância da qualidade da água para consumo humano e seu padrão de potabilidade.

15. DESCRIÇÃO DA EEE

A Elevatória Praia do Forno faz parte do sistema de esgotamento sanitário da ETE Búzios, RJ.

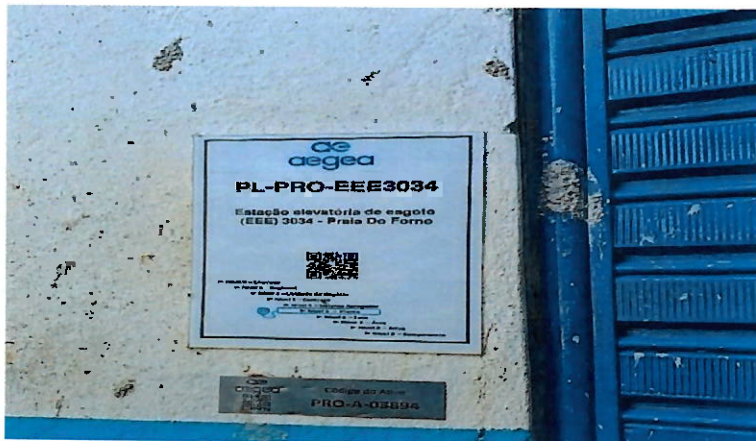
FOTO 1

Não há placa de identificação geral.

Entrada da elevatória

- Instalação de placa de identificação na frente da Elevatória.

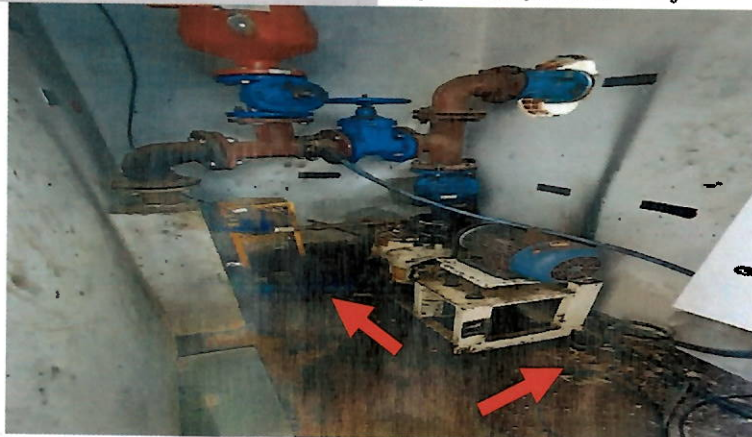
FOTO 2

Sujeira e fiação com arranjo inadequado.

Casa da bomba.

- Providenciar limpeza;
- Providenciar manutenção da parte elétrica.

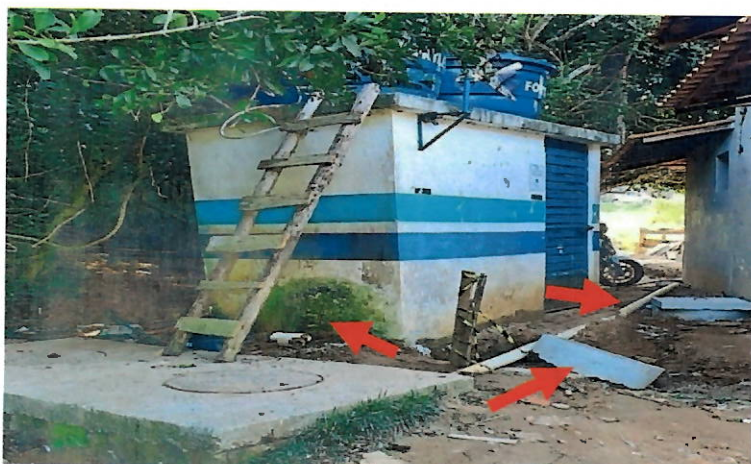
FOTO 3

Entulho de obra, buracos, desgaste e mofo na parede, encanamento exposto.

Casa da bomba.

- Providenciar remoção de inservíveis e restos de materias de obra;
- Providenciar pintura e limpeza geral;
- Providenciar a pavimentação do local;
- Instalação de cerca para delimitação do espaço e restrição de acesso.

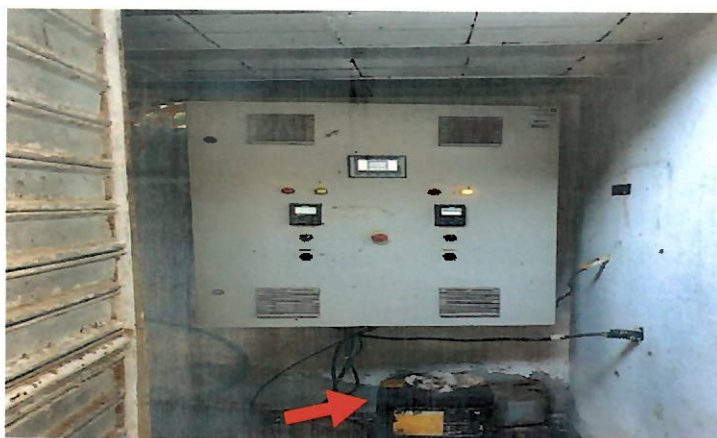
FOTO 4
NÃO CONFORMIDADE Cabearno com arranjo inadequado e material inservível no local.

Local
Painel elétrico - CMB

- Providenciar remoção de inservíveis;
- Providenciar limpeza geral;
- Providenciar a adequação da parte elétrica.

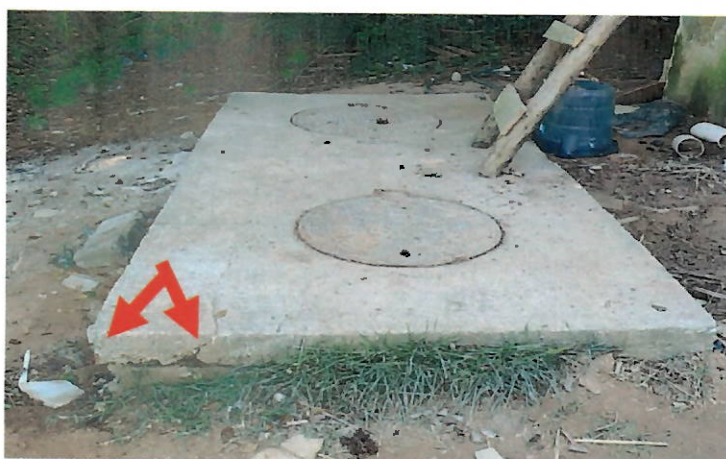
FOTO 5
NÃO CONFORMIDADE Trincas na tampa de concreto.

Local
Poço de sucção.

- Providenciar manutenção e/ou substituição da tampa de concreto do poço de sucção.
