<b>1- RF CASAN N°:</b> 213/2023	<b>2 – Data da Fiscalização:</b> 12/06/2023	<b>3 – Concessionária Fiscalizada:</b> Prolagos
<b>4 – Endereço da Fiscalização:</b> AVN da Liberdade, S/Nº	<b>5 – Bairro(s):</b> Macedônia	<b>6 - Município:</b> Arraial do Cabo/RJ
<b>7 – Objetivo da Fiscalização:</b> Descrever e detalhar as condições operacionais da Estação Elevatória de Esgoto, a cargo da Concessionária Prolagos. A ação de fiscalização direta foi realizada por fiscais credenciados, visando determinar o grau de conformidade do sistema auditado.		
<b>8 – Representantes designados pela Concessionária:</b> Ricardo Crescencio – Gerente de Serviços Dinomar de Oliveira – Especialista		
<b>9 – Descrição do(s) fato(s) relevante(s) encontrado(s) na fiscalização:</b> Conforme Relatório e documentação fotográfica em anexo.		
<b>10 – Norma(s) Aplicável(eis):</b> ABNT NBR 5410 – Instalações elétricas de baixa tensão. ABNT NBR 12214 - Projeto de estação de bombeamento ou de estação elevatória de água. Portaria GM/MS nº 888/21 – Procedimentos de controle e de vigilância da qualidade da água para consumo humano e seu padrão de potabilidade.

### 15. DESCRIÇÃO DA EEE

A Elevatória Praia dos Anjos faz parte

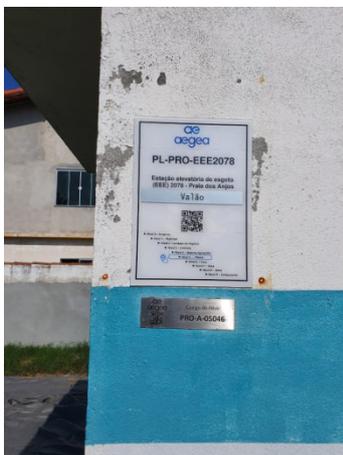
### FOTO 1

- 01.** Não há placa de identificação geral somente uma pequena placa para funcionários;
- 02.** Necessidade de pintura dos muros;
- 03.** Sistema de iluminação precário;
- 06.** Não há sistema de extravasão;
- 12.** Necessidade de limpeza;
- 14.** Necessidade de pintura de proteção nas tubulações;
- 16.** Gerador com alto grau de corrosão;
- 19.** Carece de limpeza e retirada de vegetação do local;

Não há placa de identificação geral. Somente para funcionários.

Placa de Identificação da elevatória

- Instalação de placa de identificação ao público em geral.

- a) Providenciar instalação de placa de identificação;
- b) Providenciar limpeza e organização do painel elétrico;
- c) Providenciar manutenção nas tubulações de recalque;
- d) Providenciar limpeza do terreno;
- e) Providenciar adequação das condições de trabalho do gerador;

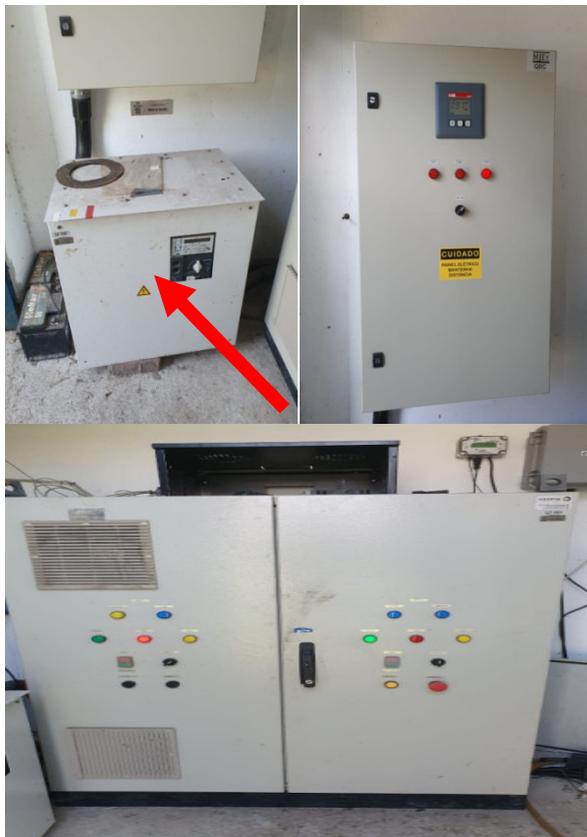
### FOTO 3

Necessidade de limpeza e rearranjo do painel.

Interior da casa do painel das bombas.

- Limpeza e rearranjo do espaço.

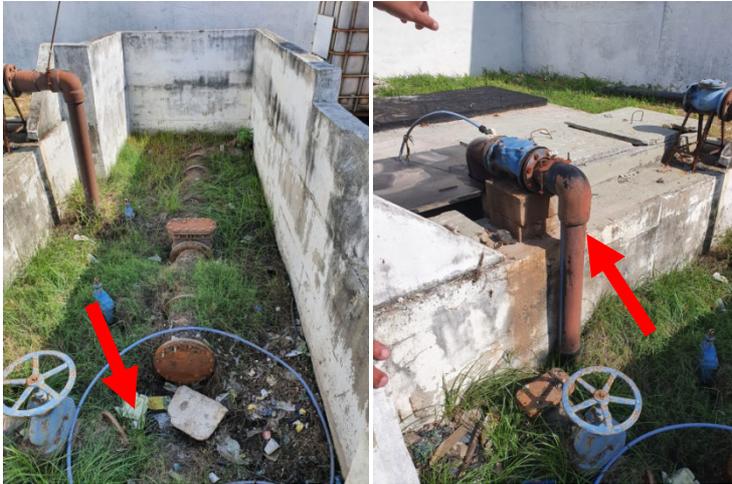
**FOTO 4**

Necessidade de pintura de proteção para as tubulações. Lixo e entulhos no patio.

Poço das bombas.

- Pintura das tubulações e limpeza e organização do terreno.

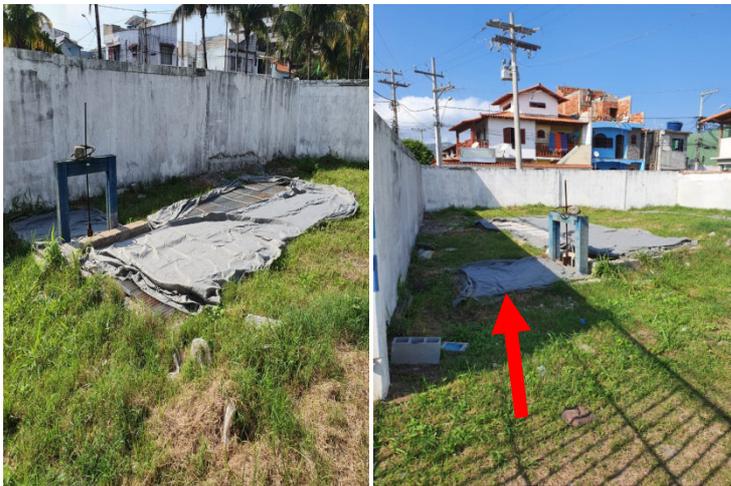
**FOTO 4**

Lona instalada de forma inadequada na tampa do poço das bombas.

Poço das bombas.

- Retirada da lona e adequação do espaço.

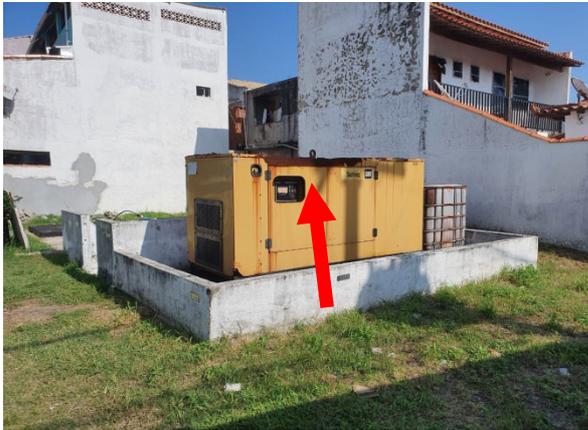
**FOTO 5**

Gerador com alto grau de corrosão e sem cobertura.

Gerador de energia.

Não há placa de identificação geral na Elevatória. Os muros necessitam de pintura e o terreno carece de limpeza e organização. O gerador está deteriorando e não possui cobertura de proteção. As tubulações também precisam de manutenção.

- Reforma do gerador e instalação de cobertura.
