<b>1-RF CASAN Nº:</b> 214/2023	<b>2-Data da Fiscalização:</b> 12/06/2023	<b>3-Concessionária Fiscalizada:</b> Prolagos
<b>4-Endereço da Fiscalização:</b> Rod. Amaral Peixoto	<b>5-Bairro(s):</b> Parque Alvorada	<b>6-Município:</b> Iguaba Grande/RJ
<b>7-Objetivo da Fiscalização:</b> Descrever e detalhar as condições operacionais da Estação Elevatória de Esgoto, a cargo da Concessionária Prolagos. A ação de fiscalização direta foi realizada por fiscais credenciados, visando determinar o grau de conformidade do sistema auditado.		
<b>8-Representantes designados pela Concessionária:</b> Ricardo Crescencio – Gerente de Serviços Dinomar de Oliveira – Especialista		
<b>9-Descrição do(s) fato(s) relevante(s) encontrado(s) na fiscalização:</b> Conforme Relatório e documentação fotográfica em anexo.		
<b>10-Norma(s) Aplicável(eis):</b> ABNT NBR 5410 – Instalações elétricas de baixa tensão. ABNT NBR 12214 -Projeto de estação de bombeamento ou de estação elevatória de água. Portaria GM/MS nº888/21–Procedimentos de controle e de vigilância da qualidade da água para consumo humano e seu padrão de potabilidade.

### 15. DESCRIÇÃO DA EEE

A Elevatória de Esgoto Rio Salgado faz parte do sistema de e

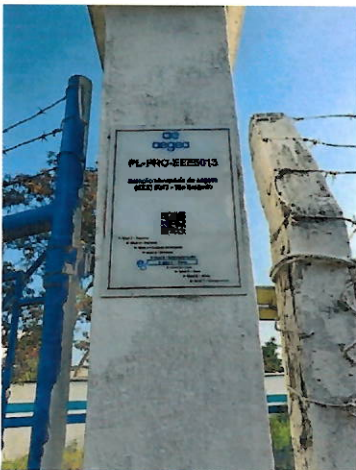
#### FOTO 1

Não há placa de identificação geral

Placa de Identificação da elevatória

- Instalação de placa de identificação na frente da EEE.

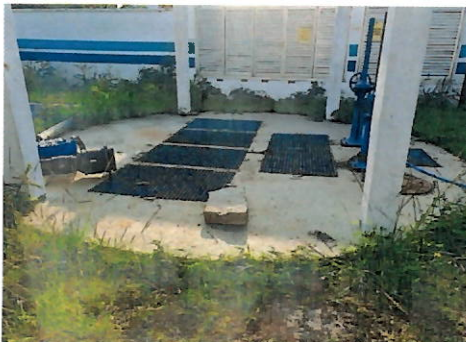
#### FOTO 2

Necessidade de limpeza e fechamento adequado das grades do piso

- Providenciar limpeza, retirada de material inservível e fechamento adequado do gradeamento do piso.

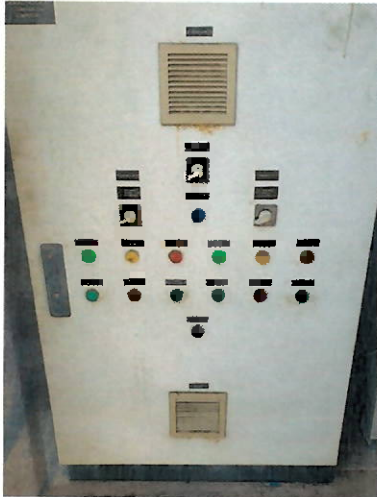
**FOTO 3**  
NÃO CONFORMIDADE Não observada

Local  
Painel elétrico –CMB

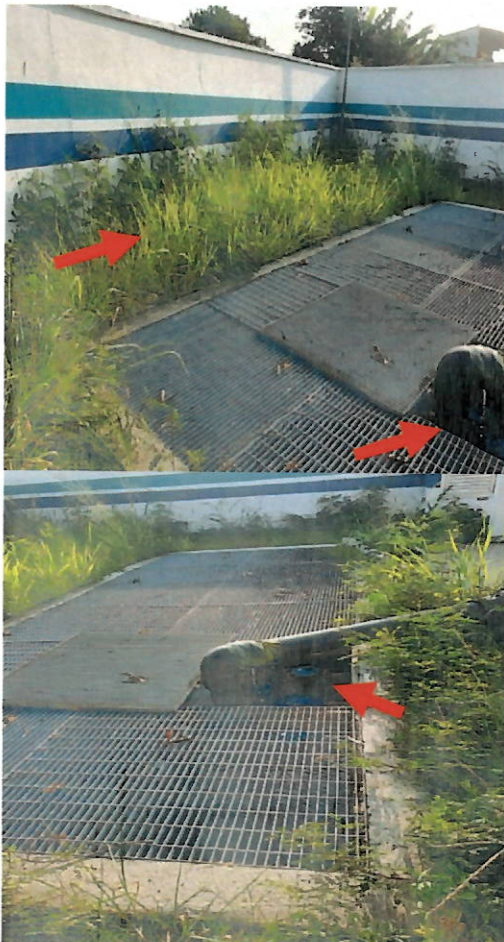
**FOTO 4**  
NÃO CONFORMIDADE Pendente de limpeza e fechamento adequado do gradeamento.

Local  
Poço de sucção

- Providenciar manutenção e retirada da vegetação, bem como fechamento adequado do gradeamento do piso.

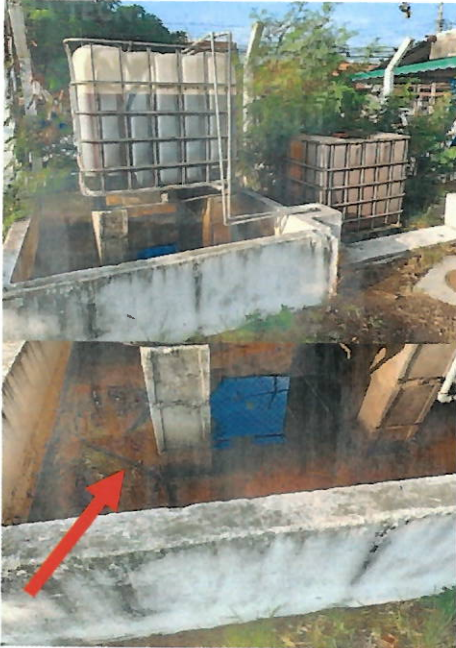
**FOTO 5**

Pendente de limpeza e reparo.

Tanque de combustível para gerador

- Providenciar sistema de escoamento de água para a baía de contenção do tanque de combustível.

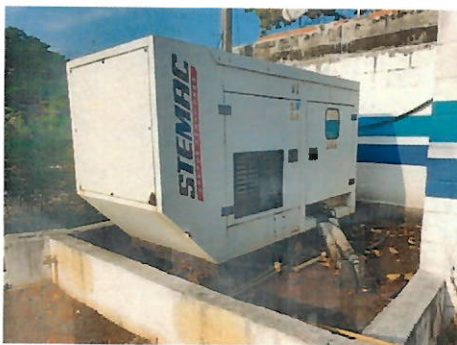
**FOTO 6**

Necessidade de limpeza

Baía do gerador

- Providenciar limpeza da baía de contenção do gerador.
