**RELATÓRIO DE FISCALIZAÇÃO
CÂMARA TÉCNICA DE SANEAMENTO**

1- RF CASAN Nº: 215/2023	2 – Data da Fiscalização: 12/06/2023	3 – Concessionária Fiscalizada: Prolagos
4 – Endereço da Fiscalização: Pra do Sudoeste, Nº 0	5 – Bairro(s): Praia do Sudoeste	6 - Município: São Pedro da Aldeia/RJ
7 – Objetivo da Fiscalização: Descrever e detalhar as condições operacionais da Estação Elevatória de Esgoto, a cargo da Concessionária Prolagos. A ação de fiscalização direta foi realizada por fiscais credenciados, visando determinar o grau de conformidade do sistema auditado.		
8 – Representantes designados pela Concessionária: Ricardo Crescencio – Gerente de Serviços Dinomar de Oliveira – Especialista		
9 – Descrição do(s) fato(s) relevante(s) encontrado(s) na fiscalização: Conforme Relatório e documentação fotográfica em anexo.		
10 – Norma(s) Aplicável(eis): ABNT NBR 5410 – Instalações elétricas de baixa tensão. ABNT NBR 12214 - Projeto de estação de bombeamento ou de estação elevatória de água. Portaria GM/MS nº 888/21 – Procedimentos de controle e de vigilância da qualidade da água para consumo humano e seu padrão de potabilidade.

15. DESCRIÇÃO DA EEE

A Elevatória de Esgoto **Alvorada** faz p

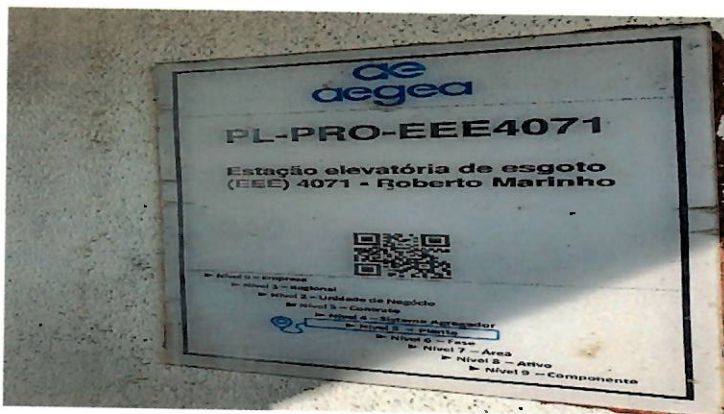
FOTO 1

- 01. Não há placa de identificação geral;
- 03. Local sem iluminação, utilizam a iluminação pública (poste);
- 06. Não há sistema de extravasão;
- 12. Painel elétrico com necessidade de reforma;
- 19. Local com necessidade de limpeza.

Não há placa de identificação geral.

- Placa de Identificação da elevatória.

- Instalação de placa de identificação na frente da Elevatória.

- Providenciar instalação de placa de identificação;
- Providenciar reforma da casa do painel elétrico;
- Providenciar manual com plano de contingência;

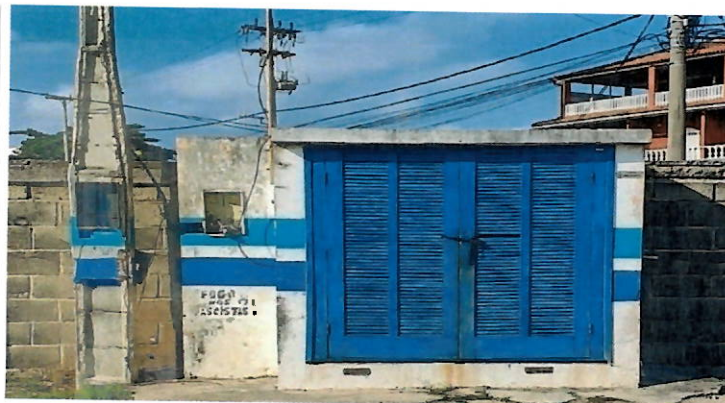
FOTO 2

Casa do painel elétrico com estado inadequado de conservação.

- Casa do painel elétrico.

Não placa de identificação geral na entrada da EEE e a casa do painel elétrico carece de reforma nas paredes e portões.

- Reforma da casa do painel elétrico.

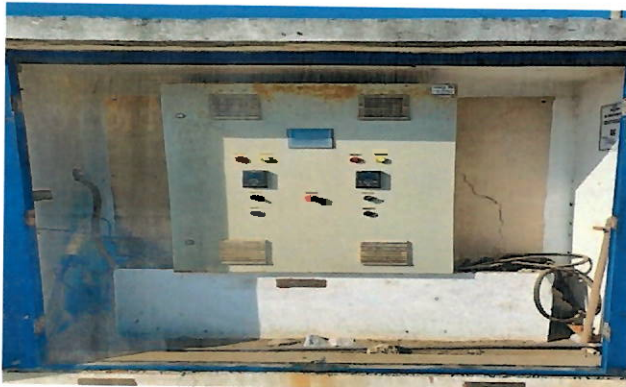
FOTO 3

Painel elétrico com estado inadequado de conservação e arranjo.

- Painel elétrico.

- Refoma do painel e rearranjo adequado dos cabeamentos elétrico.

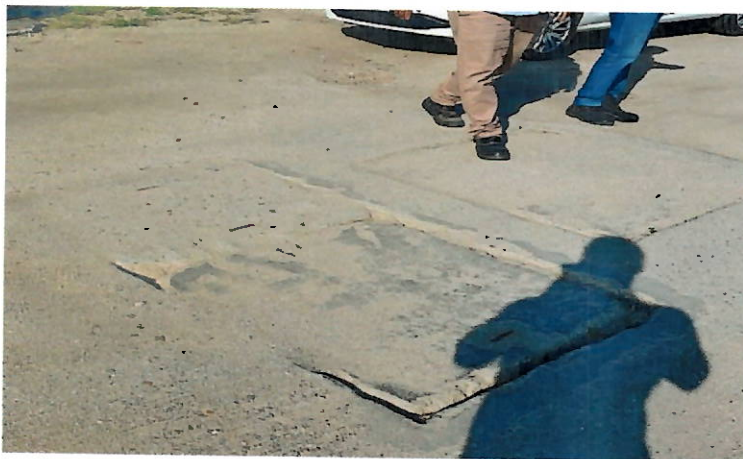
FOTO 4

Não observada.

Tampa do barrilete.
