1- RF CASAN N°: 216/2023	2 – Data da Fiscalização: 12/06/2023	3 – Concessionária Fiscalizada: Prolagos
4 – Endereço da Fiscalização: Rua Marechal Floriano, S/N°	5 – Bairro(s): São Bento	6 - Município: Cabo Frio/RJ
7 – Objetivo da Fiscalização: Descrever e detalhar as condições operacionais da Estação Elevatória de Esgoto, a cargo da Concessionária Prolagos. A ação de fiscalização direta foi realizada por fiscais credenciados, visando determinar o grau de conformidade do sistema auditado.		
8 – Representantes designados pela Concessionária: Ricardo Crescencio – Gerente de Serviços Dinomar de Oliveira – Especialista		
9 – Descrição do(s) fato(s) relevante(s) encontrado(s) na fiscalização: Conforme Relatório e documentação fotográfica em anexo.		
10 – Norma(s) Aplicável(eis): ABNT NBR 5410 – Instalações elétricas de baixa tensão. ABNT NBR 12214 - Projeto de estação de bombeamento ou de estação elevatória de água. Portaria GM/MS nº 888/21 – Procedimentos de controle e de vigilância da qualidade da água para consumo humano e seu padrão de potabilidade.

15. DESCRIÇÃO DA EEE

A Elevatória **São Bento**, faz parte do sistema de esgotamento sanitário da ETE **Cabo Frio, RJ**.

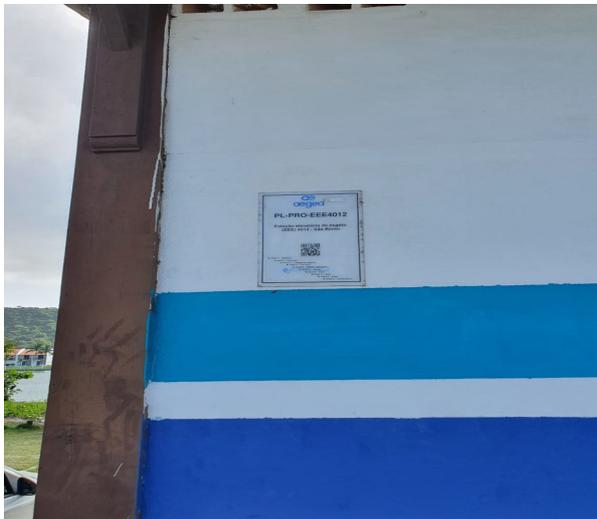
FOTO 1

- 01.** Não localizada. Somente placa de identificação para funcionários;
- 02.** Não há cerca de isolamento;
- 03.** Local sem iluminação, utilizam a iluminação pública (poste);
- 06.** Não há sistema de extravasão;
- 16.** Carenagem do gerador muito danificada e sem cobertura. Dique de contenção quebrado;
- 19.** Calhas da fiação com muita sujeira e material inservível;
- 20.** Gradeamento do piso da calçada externa danificada.

Não localizada placa de identificação geral, somente placa de identificação para funcionários.

- Placa de Identificação da elevatória.

- Instalação de placa de identificação na frente da Elevatória.

- a) Providenciar intalação de placa de identificação;
- b) Providenciar reparo estrutural na calçada externa e reparo no gradeamento do piso;
- c) Providenciar limpeza e organização nas calhas do sistema elétrico;
- d) Providenciar reparo no gerador e no dique de contenção;
- e) Providenciar manual com plano de contingência.

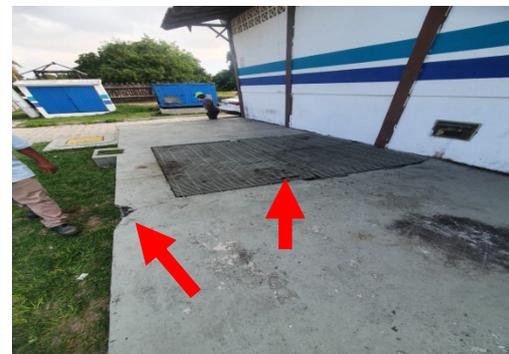
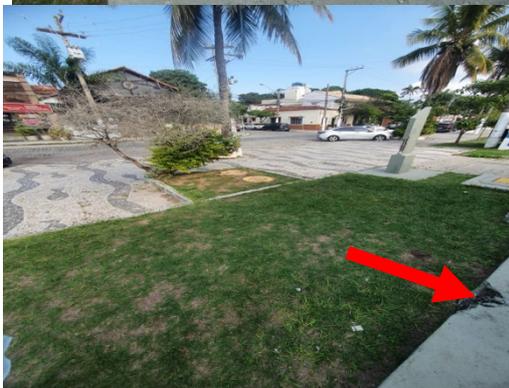
FOTO 2

Gradeamento do piso da calçada externa danificada e calçamento quebrado.

- Área externa da Elevatória.

- Substituição do gradeamento.

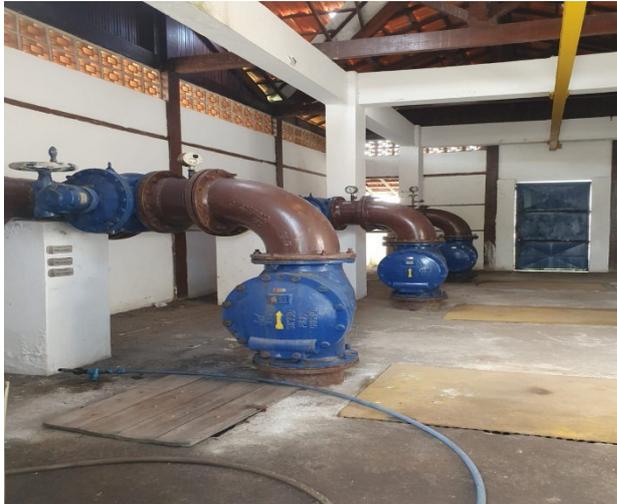
FOTO 3

Não observada.

- Barrilete das bombas.

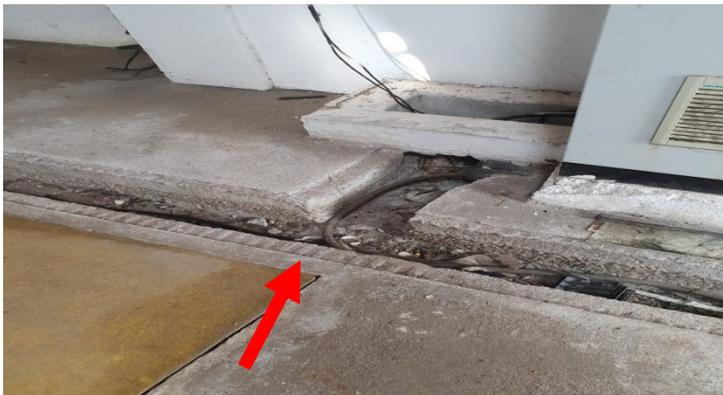
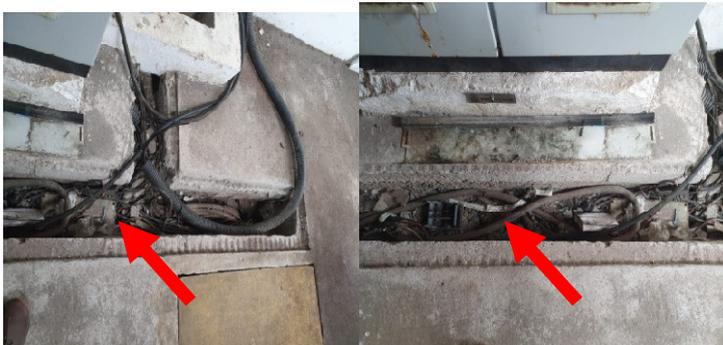
FOTO 4

Calhas das fiações com arranjo inadequado e com acúmulo de sujeira.

- Interior da casa de bombas.

Não há cercamento delimitando o terreno da EEE, tal fato pode vir a favorecer atos de vandalismo. As fiações estão com arranjos inadequados e muita sujeira que trazem riscos de acidente. A Estação também possui materiais inservíveis que podem prejudicar a acessibilidade do local e gerar confusão.

- Organização e limpeza das calhas.

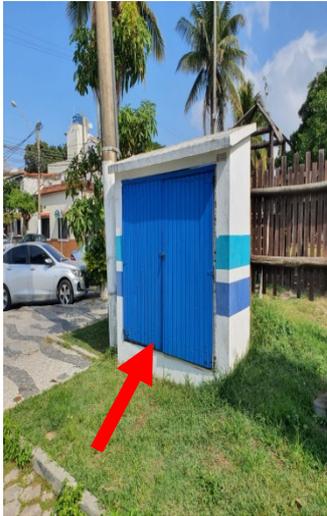
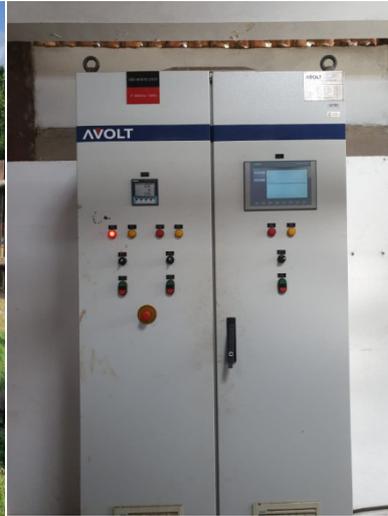
FOTO 5

Não observada.

- Painel elétrico – CMB.

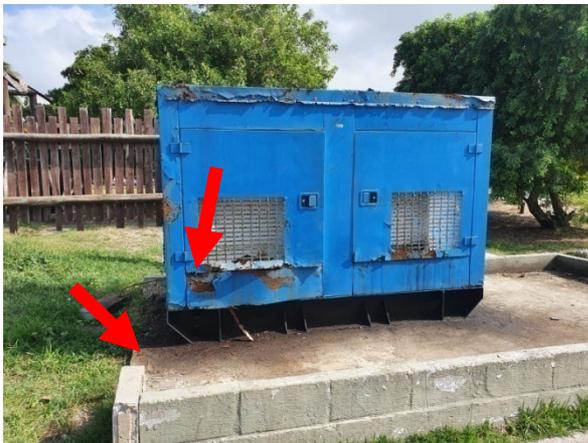
FOTO 6

Carenagem do gerador muito danificada e sem cobertura. Dique de contenção quebrado.

- Gerador de energia.

- Reparo do gerador; reconstrução dos muros de contenção do dique; instalação de cobertura para proteção.
