**RELATÓRIO DE FISCALIZAÇÃO**  
**CÂMARA TÉCNICA DE SANEAMENTO**

<b>1- RF CASAN N°:</b> 217/2023	<b>2 – Data da Fiscalização:</b> 12/06/2023	<b>3 – Concessionária Fiscalizada:</b> Prolagos	
<b>4 – Endereço da Fiscalização:</b> Rua Luiz Feliciano Cardoso, S/N°		<b>5 – Bairro(s):</b> Praia do Siqueira	<b>6 - Município:</b> Cabo Frio/RJ
<b>7 – Objetivo da Fiscalização:</b> Descrever e detalhar as condições operacionais da Estação Elevatória de Esgoto, a cargo da Concessionária Prolagos. A ação de fiscalização direta foi realizada por fiscais credenciados, visando determinar o grau de conformidade do sistema auditado.			
<b>8 – Representantes designados pela Concessionária:</b> Ricardo Crescencio – Gerente de Serviços Dinomar de Oliveira – Especialista			
<b>9 – Descrição do(s) fato(s) relevante(s) encontrado(s) na fiscalização:</b> Conforme Relatório e documentação fotográfica em anexo.			
<b>10 – Norma(s) Aplicável(eis):</b> ABNT NBR 5410 – Instalações elétricas de baixa tensão. ABNT NBR 12214 - Projeto de estação de bombeamento ou de estação elevatória de água. Portaria GM/MS nº 888/21 – Procedimentos de controle e de vigilância da qualidade da água para consumo humano e seu padrão

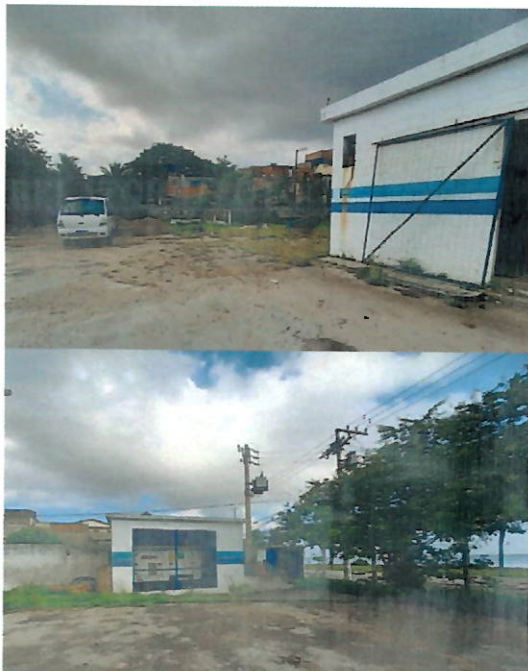
### FOTO 1

Não há placa de identificação geral. Somente para funcionários.

- Placa de Identificação da elevatória

- Instalação de placa de identificação na frente da Elevatória.

- a) Providenciar instalação de placa de identificação;
- b) Providenciar manutenção da alvenaria do muro do dique de contenção;
- c) Providenciar manutenção no cercamento e dos portões;
- d) Providenciar retirada do material inservível;
- e) Providenciar limpeza geral;
- f) Providenciar fechamento das aberturas no piso;
- g) Providenciar reforma do sistema elétrico;
- h) Providenciar manual com plano de contingência.

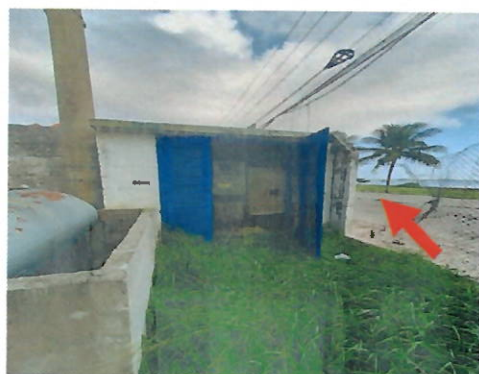
### FOTO 2

Cercameto danificado.

- Ao lado do dique de contenção do gerador.

O cercamento encontra-se danificado e os portões necessitam de manutenção, tal fato pode vir a favorecer atos de vandalismo. Há aberturas no piso da casa de bombas e fiação com arranjos inadequados que trazem riscos de acidente. A Estação também possui diversos materiais inservíveis que podem prejudicar a acessibilidade do local e gerar confusão.

- Conserto e fixação da tela.

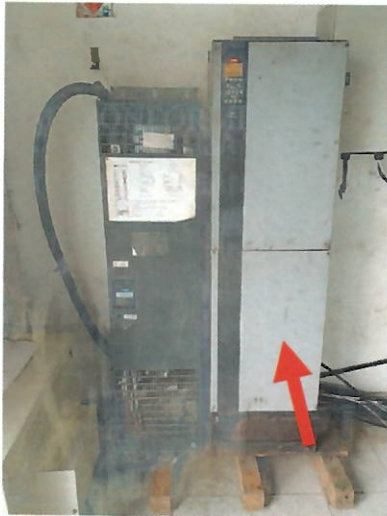
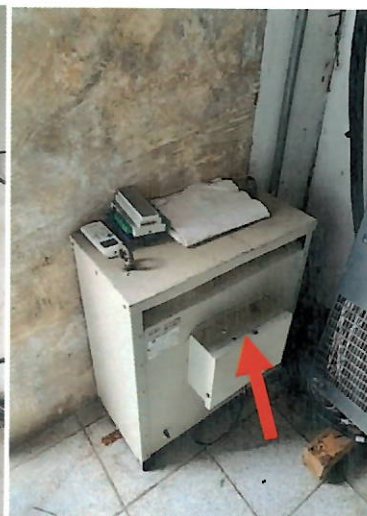
**FOTO 3**

Material inservível distribuído por todo o terreno da elevatória.

- Painel elétrico –  
Gradeamento.

- Retirada do material  
inservível.

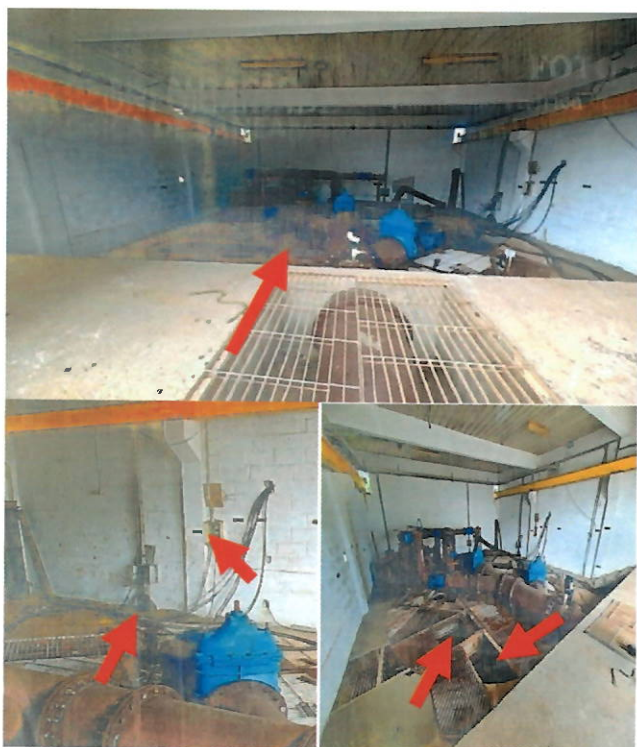
FOTO 4

Instalação elétrica com arranjo inadequado e necessidade de reforma. Há aberturas no piso (falta de gradeamento).

- Interior da casa de bombas.

- Organização e reforma do sistema elétrico e fechamento das aberturas no piso.

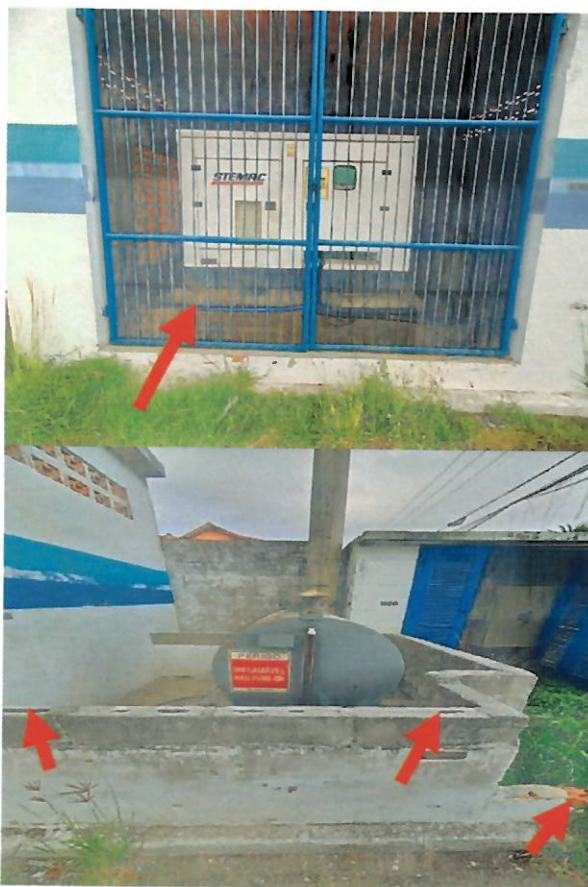
FOTO 6

Necessidade de limpeza no interior da casa do gerador e conserto do muro do dique de contenção.

- Casa do gerador.

- Limpeza do interior da casa do gerador. Reforma do muro do dique de contenção.
