1- RF CASAN Nº: 218/2023	2 – Data da Fiscalização: 12/06/2023	3 – Concessionária Fiscalizada: Prolagos
4 – Endereço da Fiscalização: Rua Benjamin Constant, S/Nº	5 – Bairro(s): Praia dos Anjos	6 - Município: Arraial do Cabo/RJ
7 – Objetivo da Fiscalização: Descrever e detalhar as condições operacionais da Estação Elevatória de Esgoto, a cargo da Concessionária Prolagos. A ação de fiscalização direta foi realizada por fiscais credenciados, visando determinar o grau de conformidade do sistema auditado.		
8 – Representantes designados pela Concessionária: Ricardo Crescencio – Gerente de Serviços Dinomar de Oliveira – Especialista		
9 – Descrição do(s) fato(s) relevante(s) encontrado(s) na fiscalização: Conforme Relatório e documentação fotográfica em anexo.		
10 – Norma(s) Aplicável(eis): ABNT NBR 5410 – Instalações elétricas de baixa tensão. ABNT NBR 12214 - Projeto de estação de bombeamento ou de estação elevatória de água. Portaria GM/MS nº 888/21 – Procedimentos de controle e de vigilância da qualidade da água para consumo humano e seu padrão de potabilidade.

15. DESCRIÇÃO DA EEE

A Elevatória Teatro faz parte do sistema de esgotamento sanitário da ETE Arraial do Cabo, RJ.

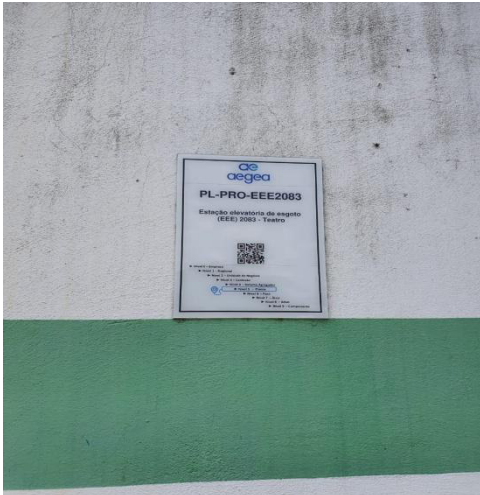
FOTO 1

Não há placa de identificação geral. Somente para funcionários.

Identificação interna para atendimento aos funcionários da concessionária.

- Instalação de placa de identificação ao público em geral.

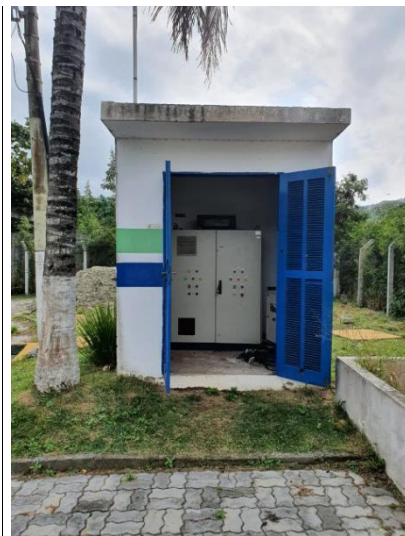
FOTO 2

Pintura desgastada.

Casa do painel das bombas.

- Acerto na pintura.

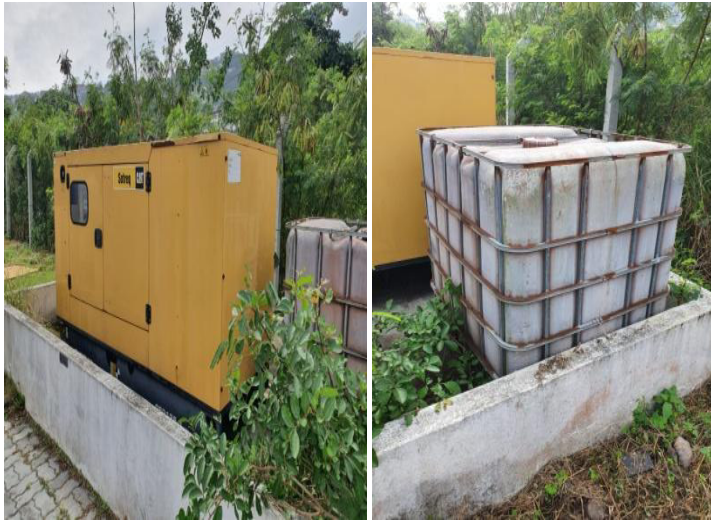
FOTO 3

Vegetação dentro do dique de contenção do gerador e falta de cobertura.

Gerador de energia.

- Realizar limpeza nos diques de contenção e tratar a oxidação do gerador.

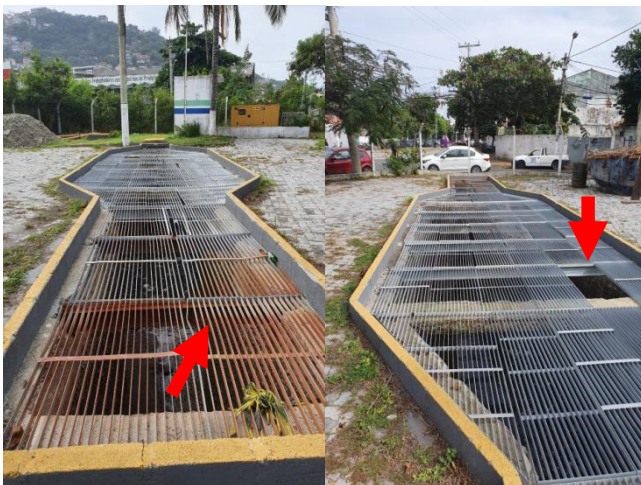
FOTO 4

Abertura na plataforma de trânsito do canal e oxidação das grades do piso da plataforma.

Plataforma de trânsito sobre o canal.

- Vedação da região com a abertura e tratamento dos locais oxidados.
