1- RF CASAN Nº: 219/2023	2 – Data da Fiscalização: 12/06/2023	3 – Concessionária Fiscalizada: Prolagos
4 – Endereço da Fiscalização: Etr da Usina, 100	5 – Bairro(s): Centro	6 - Município: Armação dos Búzios/RJ
7 – Objetivo da Fiscalização: Descrever e detalhar as condições operacionais da Estação Elevatória de Esgoto, a cargo da Concessionária Prolagos. A ação de fiscalização direta foi realizada por fiscais credenciados, visando determinar o grau de conformidade do sistema auditado.		
8 – Representantes designados pela Concessionária: Ricardo Crescencio – Gerente de Serviços Dinomar de Oliveira – Especialista		
9 – Descrição do(s) fato(s) relevante(s) encontrado(s) na fiscalização: Conforme Relatório e documentação fotográfica em anexo.		
10 – Norma(s) Aplicável(eis): ABNT NBR 5410 – Instalações elétricas de baixa tensão. ABNT NBR 12214 - Projeto de estação de bombeamento ou de estação elevatória de água. Portaria GM/MS nº 888/21 – Procedimentos de controle e de vigilância da qualidade da água para consumo humano e seu padrão de potabilidade.

15. DESCRIÇÃO DA EEE

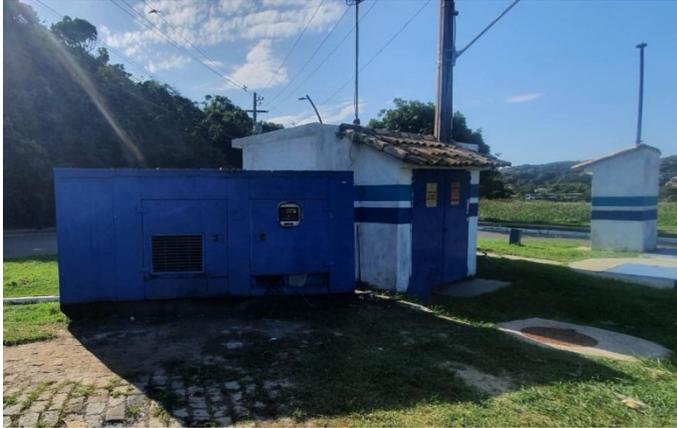
FOTO 1

Não há placa de identificação geral. O gerador está sem dique de contenção e cobertura de proteção.

Entrada da elevatória.

- Instalação de placa de identificação na frente da Elevatória.
- Instalação de dique de contenção;
- Instalação de cobertura de proteção.

- a) Providenciar instalação de placa de identificação;
- b) Providenciar cercamento e isolamento do local;
- c) Providenciar o reparo e a organização da fiação;
- d) Providenciar reparo nas portas do painel de controle do CMB;
- e) Providenciar dique de contenção e cobertura de proteção para o gerador;
- f) Providenciar manual com plano de contingência.

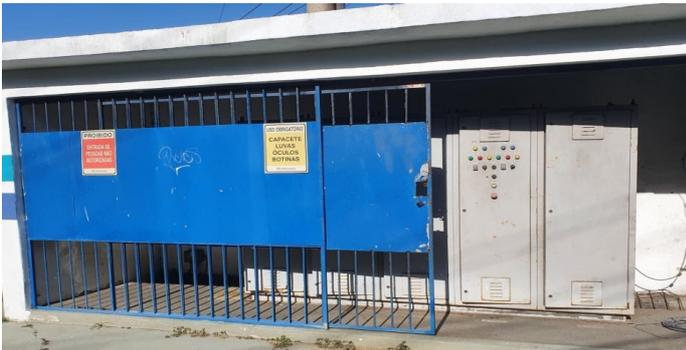
FOTO 2

Fechamento inadequado das portas.

Painel elétrico – CMB.

- Manutenção das portas do painel elétrico do CMB.

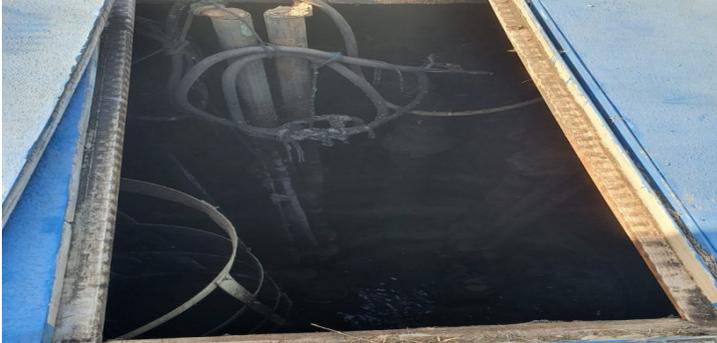
FOTO 3

Não observada.

Poço de sucção

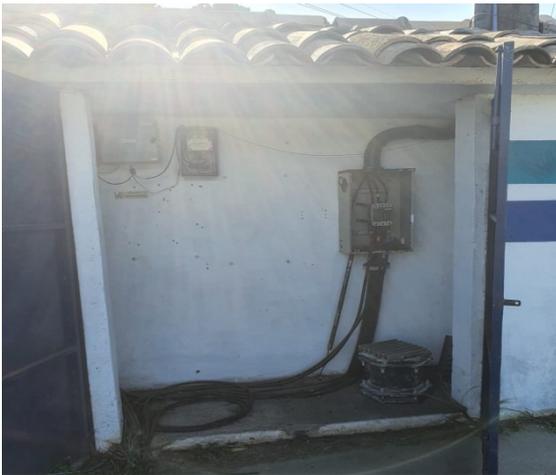
FOTO 4

Cabeamento com arranjo inadequado e falta de tampa na caixa dos disjuntores.

Casa dos disjuntores

A parte elétrica necessita de reparo e organização a fim de evitar acidentes. Não há cercamento no local o que pode vir a favorecer atos de vandalismo. O gerador encontra-se sem dique de contenção e cobertura de proteção.

- Providenciar reparo e organização do cabeamento;
- Instalação de tampa na caixa dos disjuntores.
