1-RF CASAN N°: 220/2023	2 – Data da Fiscalização: 19/06/2023	3 – Concessionária Fiscalizada: Rio+ Saneamento
4 – Endereço da Fiscalização: Rua Izabel Cruz nº 3	5 - Bairro(s): Copilândia	6 - Município: Piraí - RJ
7 – Objetivo da Fiscalização: Descrever e detalhar as condições operacionais do Booster do Copilândia, a cargo da Concessionária Rio Mais Águas do Brasil S.A. A ação de fiscalização direta foi realizada por profissionais credenciados, visando determinar o grau de conformidade do sistema auditado.		
8 – Representes designados pela Concessionária: Simone Viegas, supervisora de operações. Robson de Paula Toledo Junior, técnico de operações.		
9 – Descrição do(s) fato(s) relevante(s) encontrado(s) na fiscalização: Conforme Relatório e documentação fotográfica em anexo.		
10 - Norma(s) Aplicável(eis): NBR 12.214 - Projeto de estação de bombeamento ou de estação elevatória de água Portaria GM/MS nº888/21 – Procedimentos de controle e devigilância da qualidade da água para consumo humano e seu padrão de potabilidade. Decreto nº 48.225/22 – Regulamento dos serviços de abastecimento de água e esgotamento sanitário.

15. DESCRIÇÃO DA ELEVATÓRIA DE REFORÇO

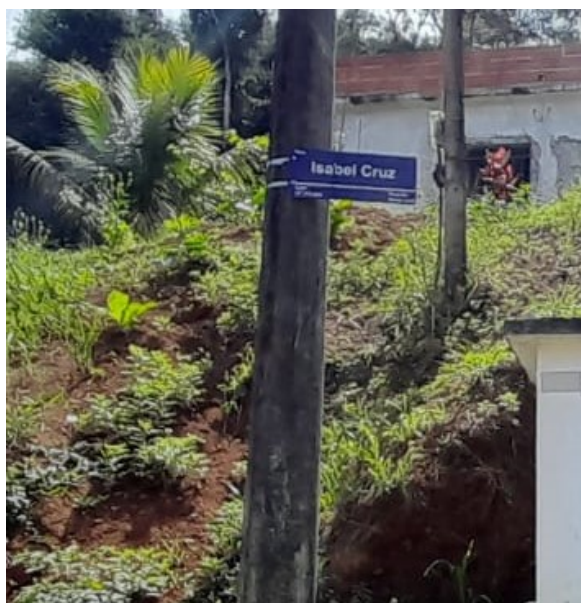
FOTO 1

- Há placa de identificação na portinhola da elevatória porém é tão pequena que só é possível ler a inscrição a poucos metros de distância.

Fachada da elevatória

- Colocação de placa de identificação contendo as informações necessárias em tamanho adequado de forma a facilitar o rápido entendimento das instalações do local de forma duradoura.

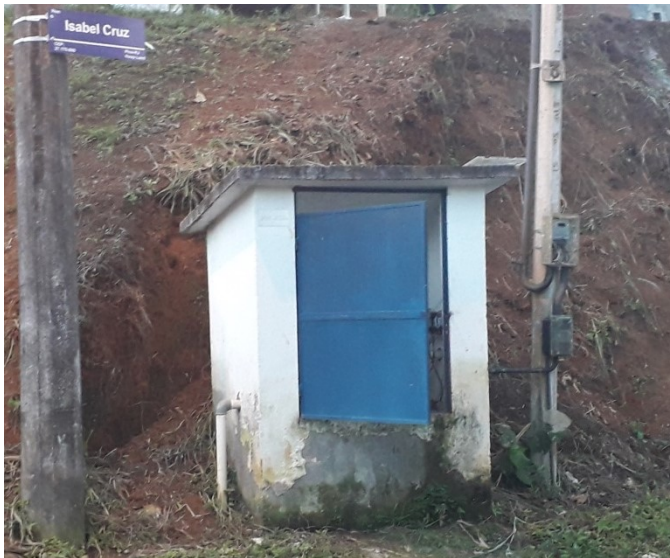
FOTO 2

- b) Condições de conservação são rasoáveis, local necessita de pintura na parte externa inferior.

Exterior da elevatória

- Providenciar pintura parcialda elevatória.

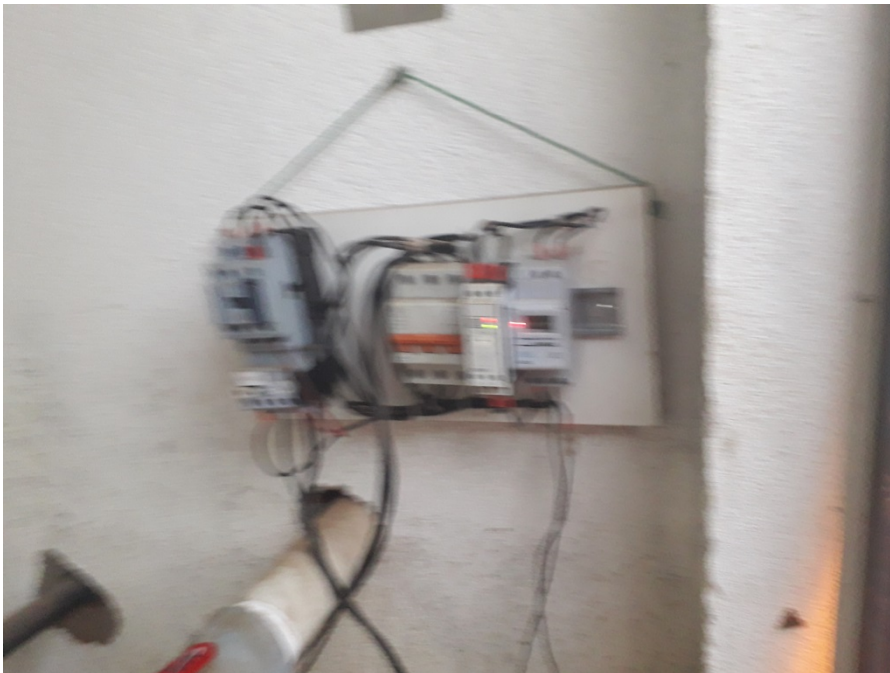
FOTO 3

- c) Componentes elétricos estão expostos,fixados em placa sem tampa e pendurado por fio.

Instalações elétricas da elevatória

- Providenciar painel adequado para acomodar os componentes e fiação das instalações elétricas do bosster.
