1-RF CASAN N°: 221/2023	2 – Data da Fiscalização: 19/06/2023	3 – Concessionária Fiscalizada: Rio +Saneamento.			
4 – Endereço da Fiscalização: Rua do cruzeiro nº 214	5 - Bairro(s): Cruzeiro	6 - Município: Piraí - RJ			
7 – Objetivo da Fiscalização: Descrever e detalhar as condições operacionais do Booster do Cruzeiro, a cargo da Concessionária Rio Mais Águas do Brasil S.A. A ação de fiscalização direta foi realizada por profissionais credenciados, visando determinar o grau de conformidade do sistema auditado.					
8 – Representes designados pela Concessionária: Simone Viegas, supervisora de operações. Robson de Paula Toledo Junior, técnico de operações.					
9 – Descrição do(s) fato(s) relevante(s) encontrado(s) na fiscalização: Conforme Relatório e documentação fotográfica em anexo.					
10 - Norma(s)Aplicável(eis): NBR 12.214 - Projeto de estação de bombeamento ou de estação elevatória de água Portaria GM/MS nº888/21 – Procedimentos de controle e de vigilância da qualidade da água para consumo humano e seu padrão de potabilidade. Decreto nº 48.225/22 – Regulamento dos serviços de abastecimento de água e esgotamento sanitário.

15. DESCRIÇÃO DA ELEVATÓRIA

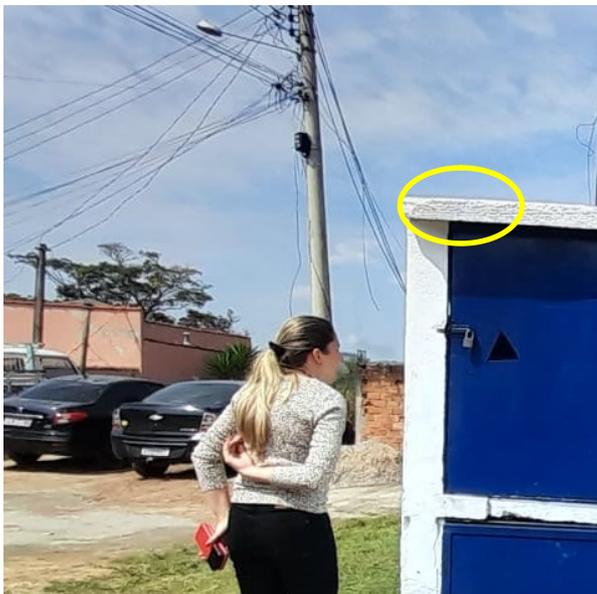
FOTO 1

- a) Há placa de identificação na portinhola da elevatória porém é tão pequena que só é possível ler a inscrição a poucos metros de distância.

Fachada da elevatória

- Colocação de placa de identificação contendo as informações necessárias em tamanho adequado de forma a facilitar o rápido entendimento das instalações do local de forma duradoura.

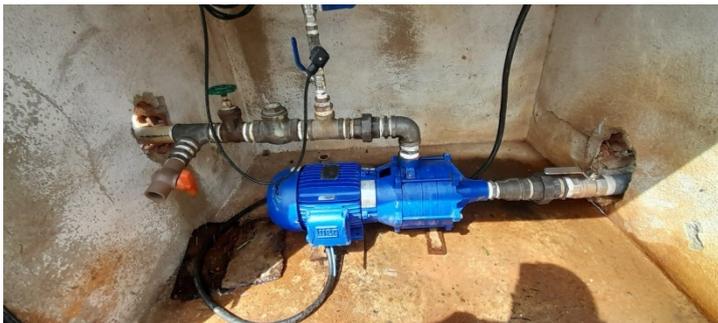
FOTO 2

- b) Condições de conservação são rasoáveis, local necessita de pintura interna e a motobomba está somente apoiada em madeiras sobre o piso de concreto.

Interior da elevatória

- Providenciar pintura internada elevatória e fixação do motobomba
