1-RF CASAN Nº: 222/2023	2 – Data da Fiscalização: 31/08/2023	3 – Concessionária Fiscalizada: Rio+Saneamento.
4 – Endereço da Fiscalização: Rua Aymar Muller Taranto Nº133	5 - Bairro(s): Santa Marta	6 - Município: Piraí - RJ
7 – Objetivo da Fiscalização: Descrever e detalhar as condições operacionais do Booster Santa Marta, a cargo da Concessionária Rio Mais Águas do Brasil S.A. A ação de fiscalização direta foi realizada por profissionais credenciados, visando determinar o grau de conformidade do sistema auditado.		
8 – Representes designados pela Concessionária: Simone Viegas, supervisora de operções. Fabricio Mesquite Neves da Cruz, Operador Volante.		
9 – Descrição do(s) fato(s) relevante(s) encontrado(s) na fiscalização: Conforme Relatório e documentação fotográfica em anexo.		
10 - Norma(s) Aplicável(eis): NBR 12.214 - Projeto de estação de bombeamento ou de estação elevatória de água PortariaGM/MS nº888/21 – Procedimentos de controle e de vigilância da qualidade da água para consumo humano e seu padrão de potabilidade. Decreto nº 48.225/22 – Regulamento dos serviços de abastecimento de água e esgotamento sanitário.

15. DESCRIÇÃO DA ELEVATÓRIA DE REFORÇO

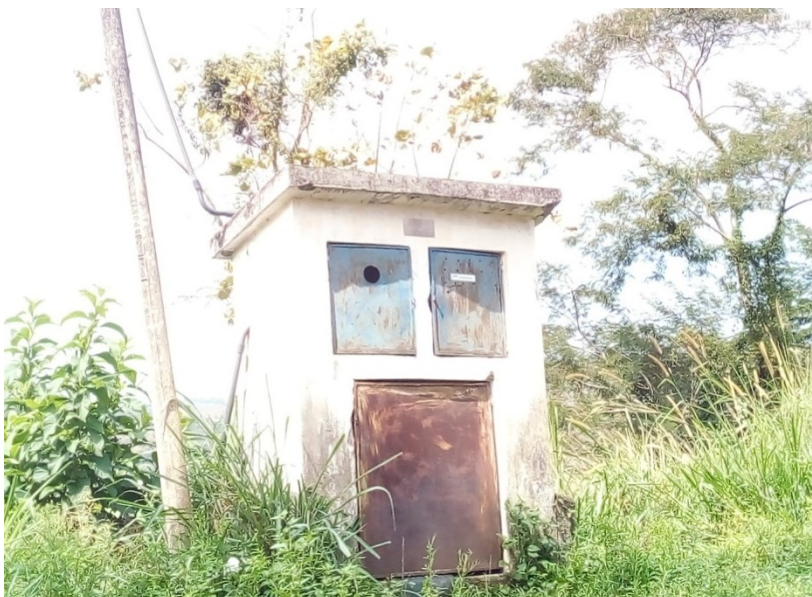
FOTO 1

- Há placa de identificação na portinhola da elevatória porém é tão pequena que só é possível ler a inscrição a poucos metros de distância.

Fachada da elevatória

- Colocação de placa de identificação contendo as informações necessárias em tamanho adequado de forma a facilitar o rápido entendimento das instalações do local de forma duradoura.

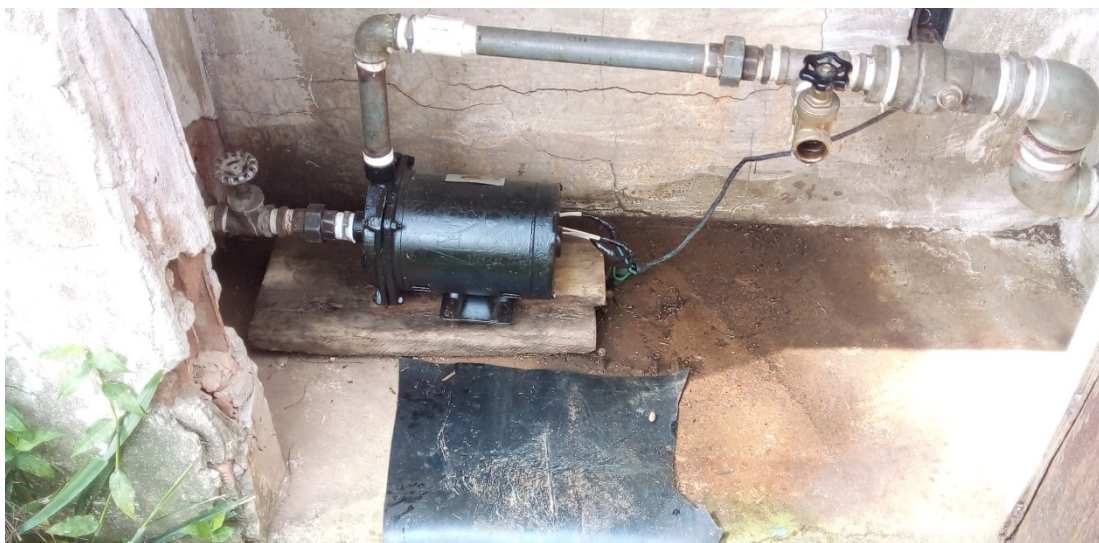
FOTO 2

- b) Condições de conservação são ruins, local necessita de recuperação parcial da alvenaria, pintura geral e fixação da eletrobomba que está apenas apoiada em podeço de madeira sem algum tipo de fixação.

Local
Exterior e interior da
elevatória

- Providenciar recuperação parcial da alvenaria, pintura geral da elevatória e fixação da eletrobomba.

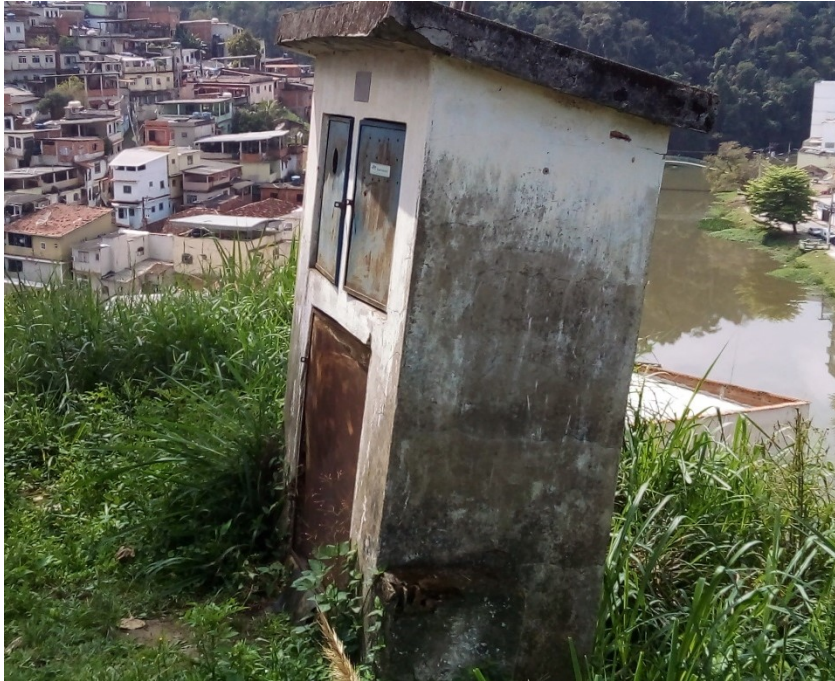
FOTO 3

- c) Estrutura comprometida, abrigo da elevatória apresenta forte inclinação para traz.

Local
Estrutura da elevatória

- Providenciar recuperação da estrutura elevatória corrigindo a inclinação dela, ou apresentar outra solução.

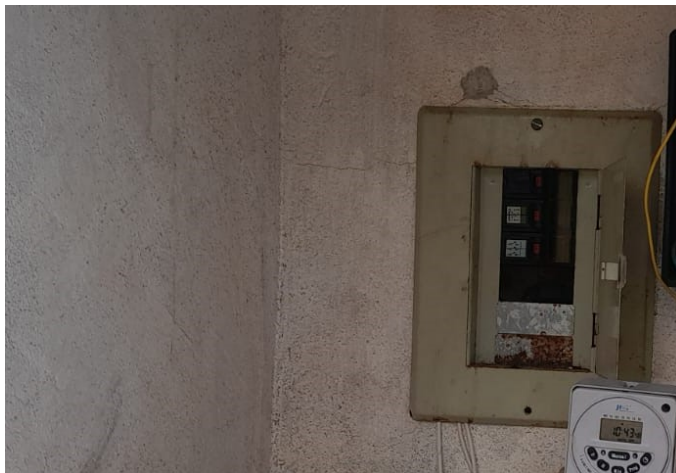
FOTO 4

- d) Componentes elétricos estão expostos, fixados em placa sem tampa e apoiados sem fixação.

Instalações elétricas da elevatória.

- Providenciar painel adequado para acomodar os componentes e fiação das instalações elétricas do booster.
