1-RF CASAN N°: 224/2023	2 – Data da Fiscalização: 19 / 06/2023	3 – Concessionária Fiscalizada: Rio+ Saneamento SA.
4 – Endereço da Fiscalização: ETE Pirai II – Bacia A, Avenida dos Acadêmicos	5 - Bairro(s): 4 de Abril	6 - Município: Pirai - RJ
7 – Objetivo da Fiscalização: Descrever e detalhar as condições operacionais da ETE Pirai II – Bacia A, a cargo da Concessionária Rio+ Saneamento SA. A ação de fiscalização direta foi realizada por profissionais credenciados, visando determinar o grau de conformidade do sistema auditado.		
8 – Representes designados pela Concessionária: Simone Viegas – Supervisora de Operações Bruno de M Arruda– Técnico Ope.		
9 – Descrição do(s) fato(s) relevante(s) encontrado(s) na fiscalização: Conforme Relatório e documentação fotográfica em anexo.		
10 - Norma(s) Aplicável(eis): ABNT NBR 12209/2011 - Projeto de Estação de Tratamento de Esgoto. ABNT NBR 12208/2020 – Projeto de Estação de Bombeamento ou de Estação Elevatória de Esgoto. Resolução CONAMA 430/2011 Decreto nº 48.225/22 – Regulamento dos serviços de abastecimento de água e esgotamento sanitário.

15 - DESCRIÇÃO DA ETE PIRAÍ II – BACIA A

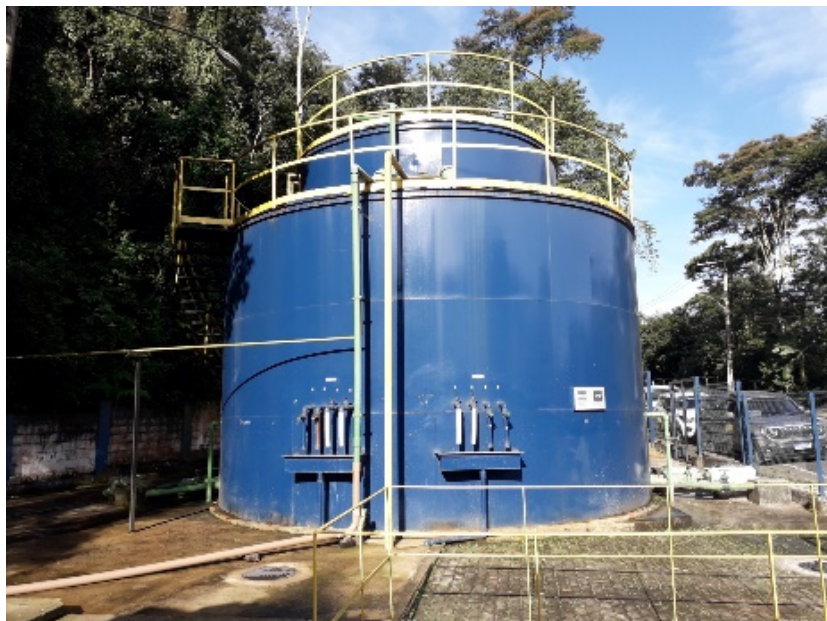
FOTO 1

Item 01) Não há placa de identificação com o nome e logomarca da Concessionária;

Não há placa de identificação com o nome e logomarca da Concessionária.

- Providenciar Placa de identificação com nome e Logomarca da Concessionária.

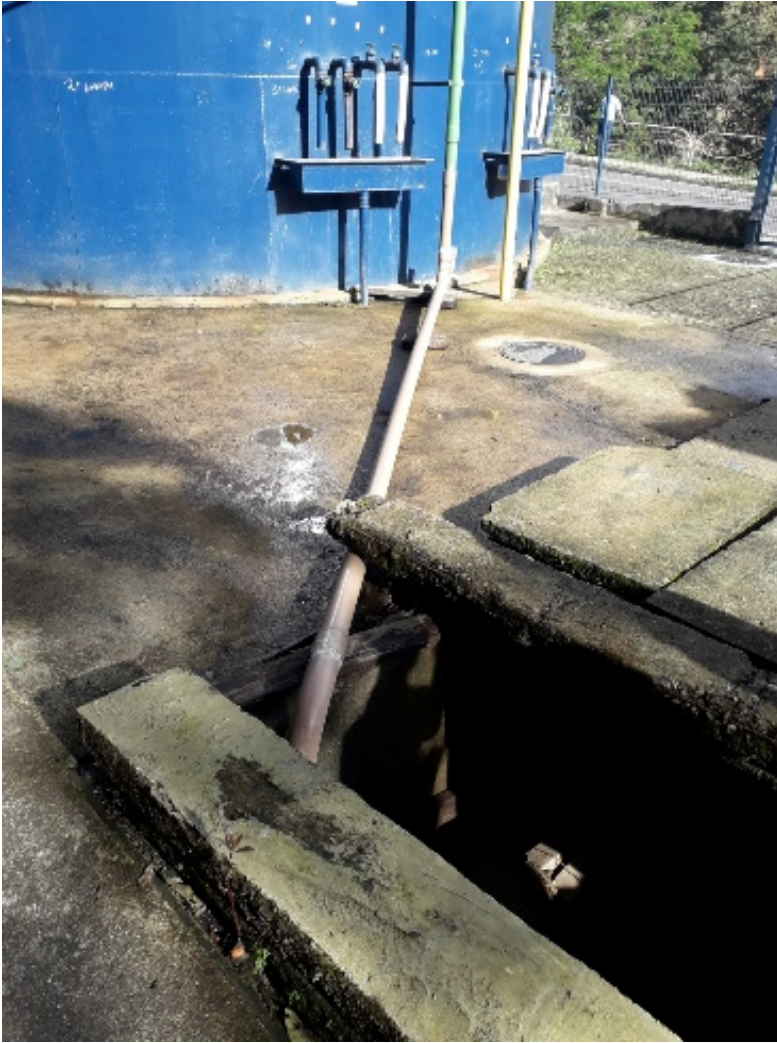
FOTO 2

Item 03) A tubulação de recalque da ETE, que eleva o esgoto bruto da Elevatória para o Reator UASB, encontra-se totalmente desprotegida e fora da Norma;

, A tubulação de recalque na ETE , que eleva o esgoto bruto da Elevatória para o Reator UASB, encontra-se desprotegida e fora da Norma.

- Providenciar urgentemente envelopamento da mesma conforme determina a Norma.

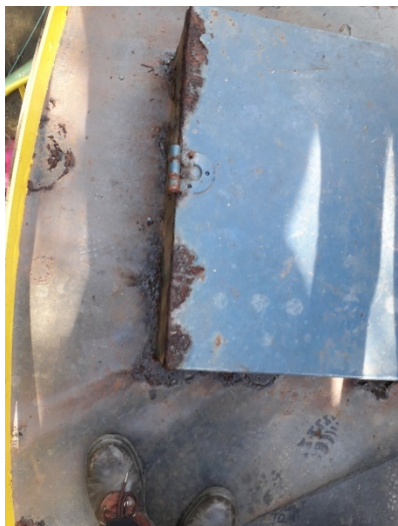
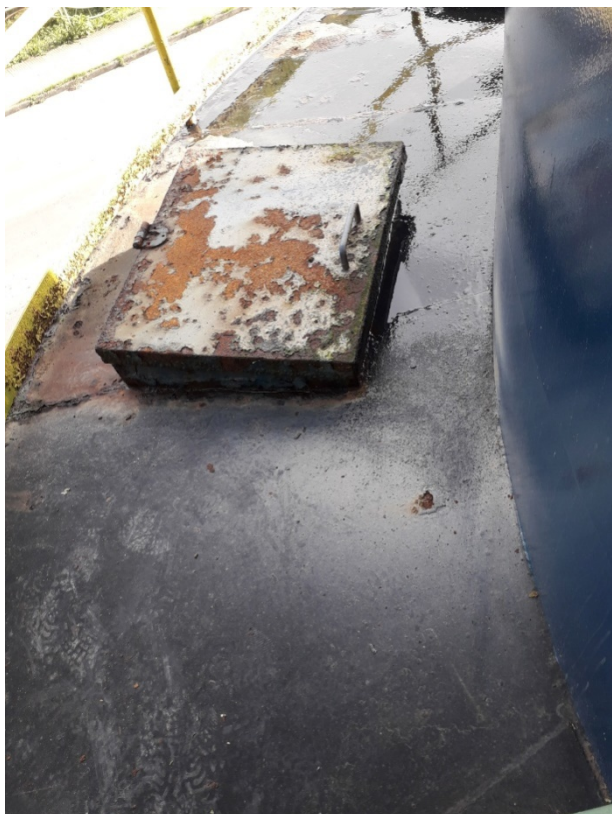
FOTO 3

Item 04) A estrutura do Reator UASB encontra-se com alto grau de corrosão em vários pontos;

A estrutura do Reator UASB encontra-se com alto grau de corrosão em vários pontos.

- Providenciar reforma urgente do Reator UASB, a fim de recuperar toda a estrutura metálica.

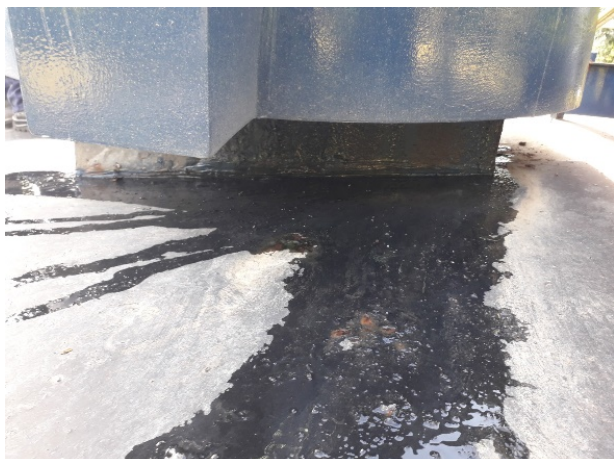
FOTO 4

Item 53) Vazamento na parte superior do Reator UASB;

, Vazamento de esgoto na parte de cima do Reator perto de uma das caixas

receptoras.

- Providenciar com urgência a recuperação dessa parte metálica a fim de eliminar o vazamento

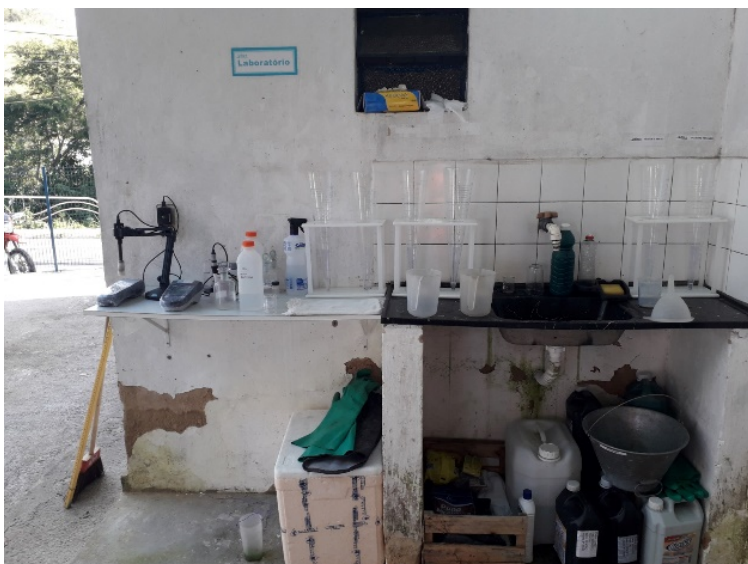
FOTO 5

Item 47) A ETE não possui Laboratório Operacional, os equipamentos para Análises Operacionais

encontram-se sobre uma bancada provisória;

A ETE não possui Laboratório Operacional, os equipamentos para Análises Operacionais encontram-se sobre uma bancada provisória.

- Providenciar Laboratório Operacional adequado para realização das Análises Operacionais

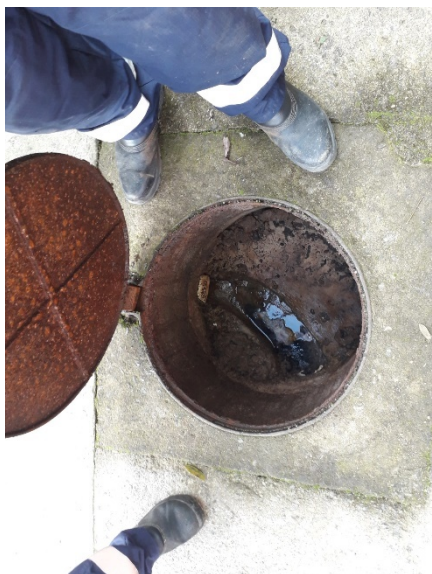
FOTO 6

Item 49) Não existe nenhum cronograma para realização de manutenção preventiva da Rede Coletora;

Não existe cronograma de manutenção preventiva da Rede Coletora.

- Providenciar cronograma de manutenção preventiva da Rede coletora, para evitar obstruções.

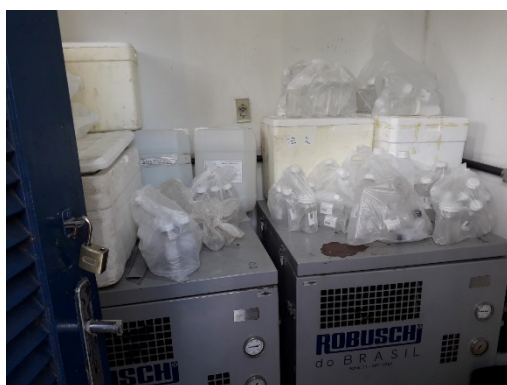
FOTO 7

Item 54) Sala dos sopradores e do painel elétrico da ETE, encontra-se em desordem, com caixas de isopor e material para coleta.

Sala dos sopradores e painéis elétricos, cheis de caixas de isopor e material de coleta.

- Providenciar local adequado para este material, deixando a sala dos sopradores apenas com os equipamentos para qual ela foi destinada.

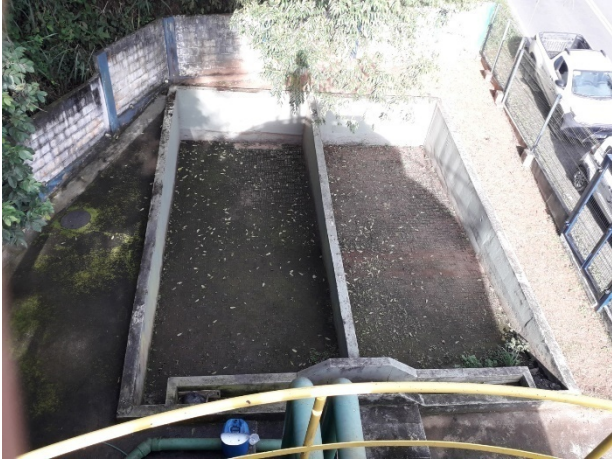
FOTO 8

Obs: Os dois leitos de secagem não são utilizados, para não causar incomodo as pessoas que moram no entorno da ETE. O lodo é retirado por caminhão vacall e levado para Resende, onde passa pelo processo de desidratação e logo em seguida é direcionado para a destinação final de acordo com a Legislação vigente.

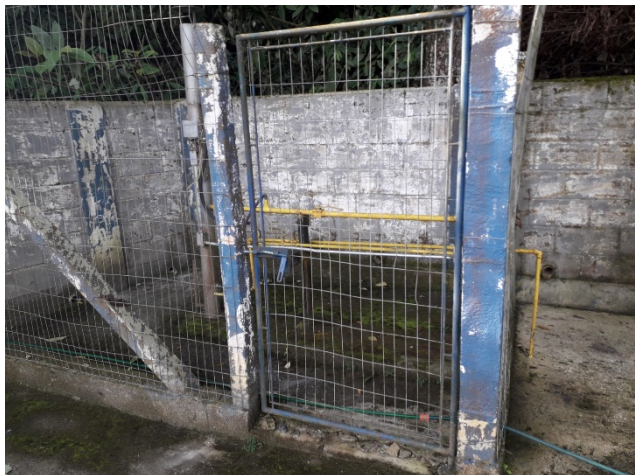
- Obs: O sistema de queimador de gases encontra-se fora de operação, pois o gás gerado atualmente no Reator UASB, é insuficiente para manter a alimentação do sistema em operação.
