<b>1-RF CASAN N°:</b> 226/2023	<b>2-Data da Fiscalização:</b> 13/06/2023	<b>3-Concessionária Fiscalizada:</b> RIO +SANEAMENTO
<b>4-Endereço da Fiscalização:</b> Estr.RJ-115 n° 21225	<b>5-Bairro(s):</b> São Sebastião dos Ferreiros	<b>6-Município:</b> Vassouras/RJ
<b>7-Objetivo da Fiscalização:</b> Descrever e detalhar as condições operacionais da Estação de Tratamento de Água, a cargo da RIO MAIS SANEAMENTO. A ação de fiscalização direta foi realizada por fiscais credenciados, visando determinar o grau de conformidade do sistema auditado.		
<b>8-Representes designados pela Concessionária:</b> Rafael Ribeiro da Silva – Técnico de Operações Bruno Rodrigo – Operador de Estação		
<b>9-Descrição do(s) fato(s) relevante(s) encontrado(s) na fiscalização:</b> Conforme Relatório e documentação fotográfica em anexo.		
<b>10-Norma(s) Aplicável(eis):</b> ABNT NBR 5410 – Instalações elétricas de baixa tensão ABNT NBR 12214 -Projeto de estação de bombeamento ou de estação elevatória de água. ABNT NBR 12216 - Projeto de estação de tratamento de água para abastecimento público. Portaria GM/MS n°888/21 – Procedimentos de controle e de vigilância da qualidade da água para consumo humano e seu padrão

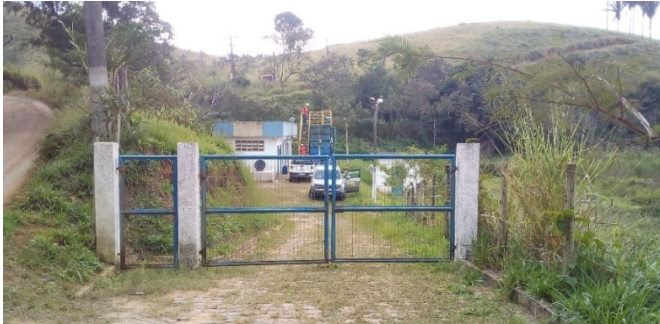
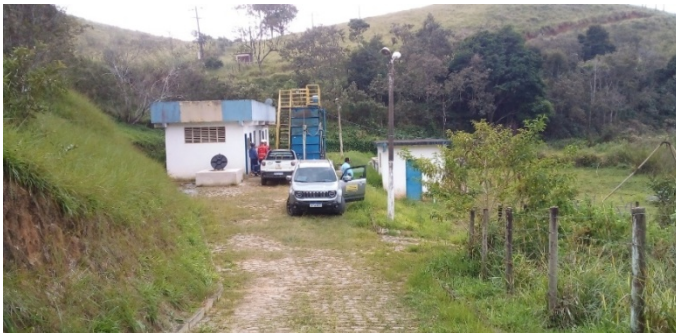
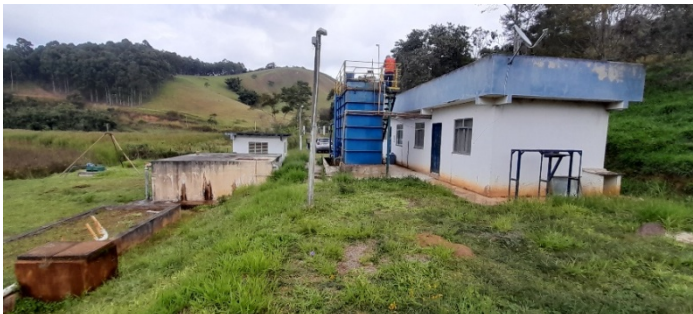
### FOTO 1

Ausência da placa de identificação da ETA

Entrada principal

- Instalar placa de identificação

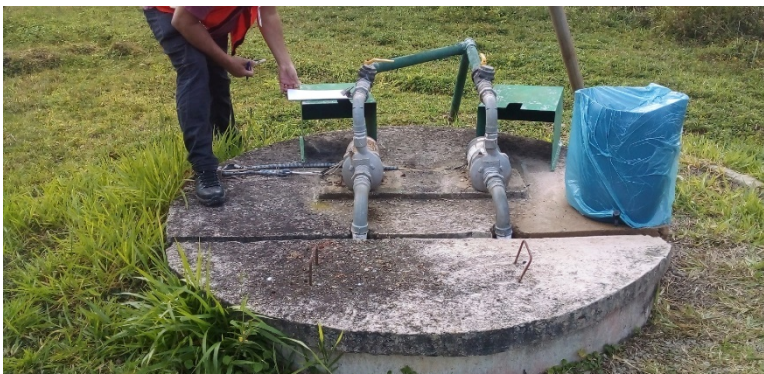
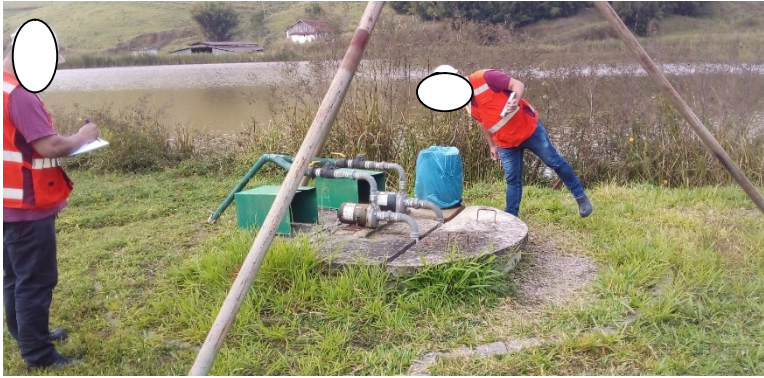
### FOTO 2

Improvisado para dosagem de produto químico/cabos elétricos aparentes

Captação de ferreiros

- Melhorias ao processo de dosagem de químico.
- Atender NR's e NBR's serviços em eletricidade.

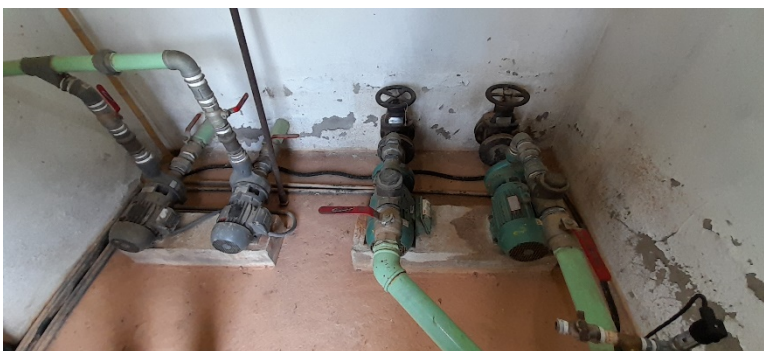
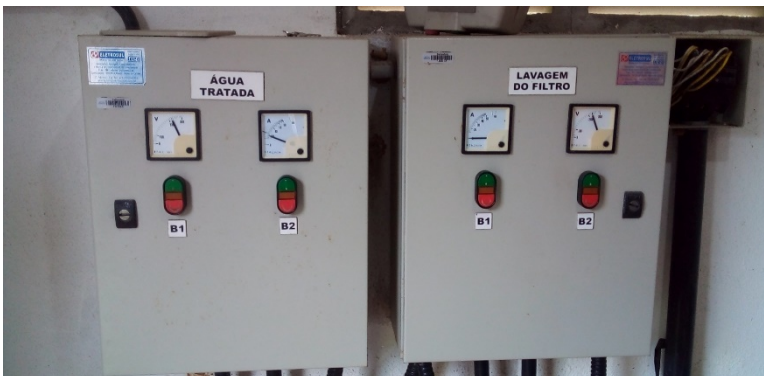
**FOTO 3**  
NÃO CONFORMIDADE Paredes com descascamento

Local  
Casa de máquinas

Recomendação Técnica  
• Melhorias na infraestrutura

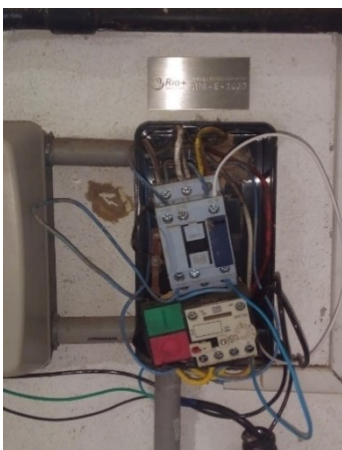
**FOTO 4**  
NÃO CONFORMIDADE Má instalação

Local  
Casa de máquinas

Recomendação Técnica  
• Atender NR's e NBR's de serviços em eletricidade

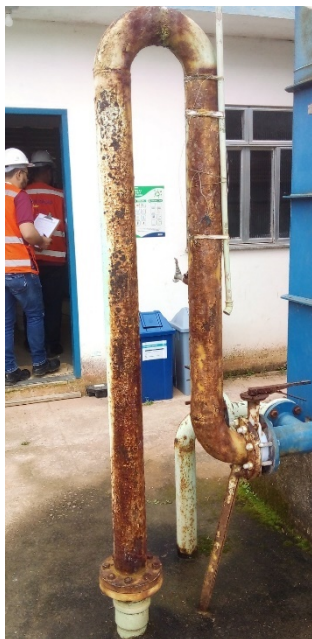
FOTO 6

Tubulação com corrosão

ETA metálica

- Executar reparo/  
substituir tubo

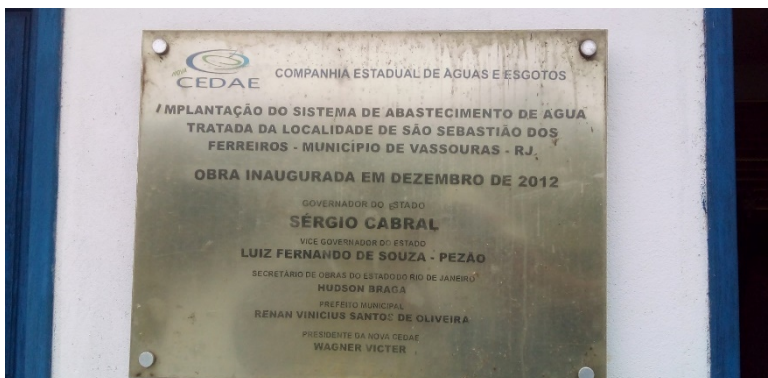
FOTO 7

Placa da concessionária anterior

Prédio da ETA

- Remoção da placa e/ou  
substituição pela  
concessionária atual

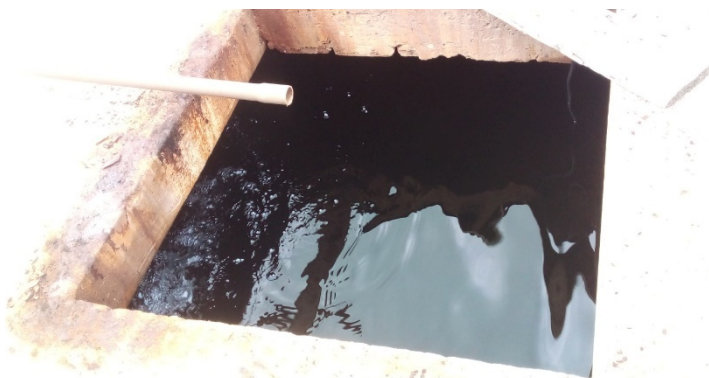
FOTO 8

Aplicação de hipoclorito de sódio não conveniente

Taque de contato

- Reservatório deve ser manter  
fechado

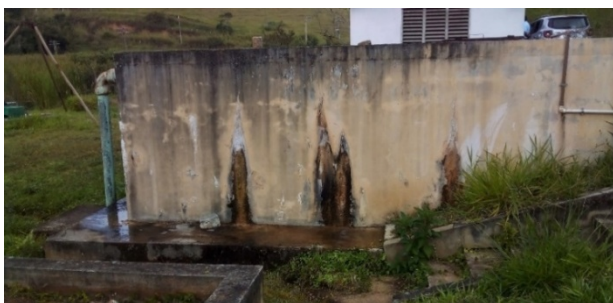
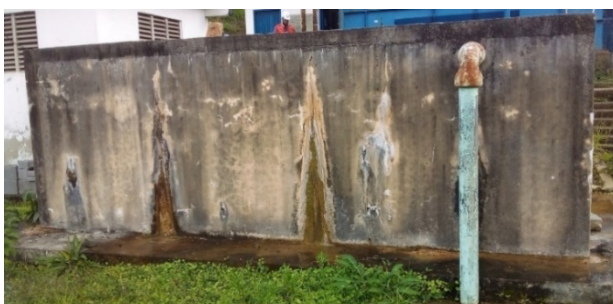
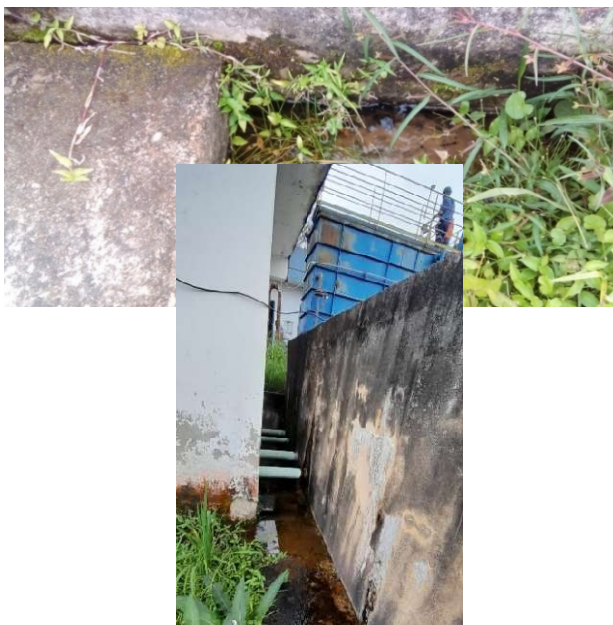
**FOTO 9**

Possui capacidade de reservação de 30000 litros, onde é realizada a aplicação de hipoclorito de sódio em vazão de 3 ml /10s. Cabe ressaltar que se encontra com diversos pontos com vazamentos.

Diversos pontos de vazamento

Reservatório tanque de contato

- Executar a impermeabilização

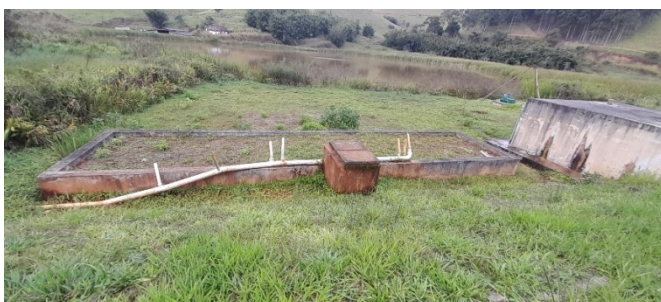
**FOTO 10**

O lodo gerado no tratamento é destinado diretamente para o lago, bem como as descargas de limpeza de todas as etapas, sem passar por quaisquer tipo de tratamento.

Desativado a secagem do lodo

Área externa da ETA

- Atender a normas e portarias devidas.

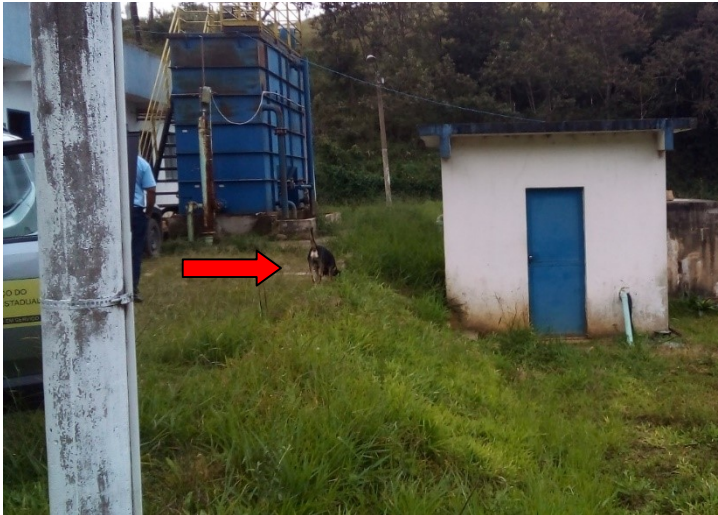
**FOTO 11**  
**NÃO CONFORMIDADE** Presença de animais no local

**Local**  
Área externa da ETA

- Impedir acesso de animais na estação

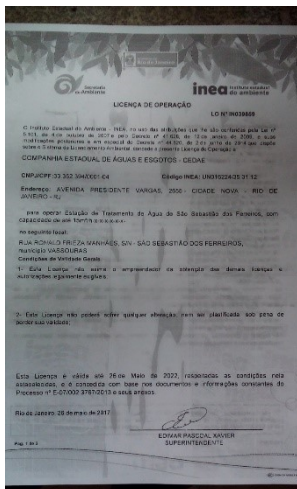
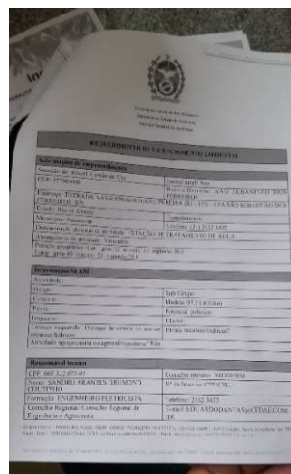
**FOTO 12**  
**NÃO CONFORMIDADE** Licenças / documentos antigos

**Local**  
ETA Ferreiros

- Providenciar licenças e documentações

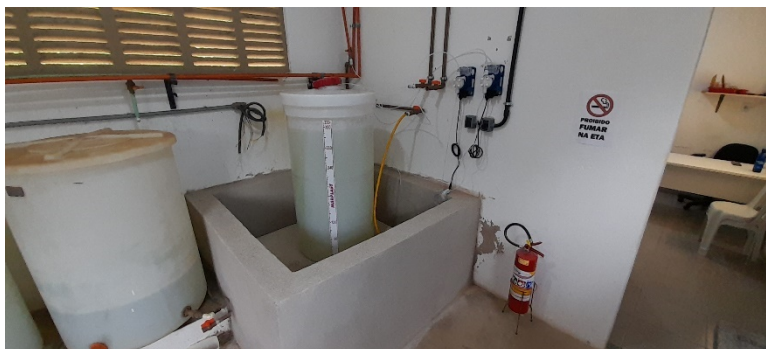
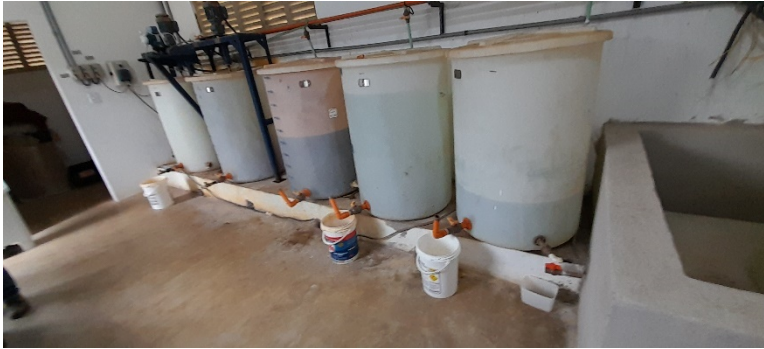
Somente o tanque onde fica armazenado o hipoclorito de sódio conta com dique de proteção estando os outros tanques sem proteção alguma contra possíveis vazamentos.

**FOTO 14**  
NÃO CONFORMIDADE Falta dique de contenção

Local  
ETA Ferreiros

- Instalar diques de contenção.

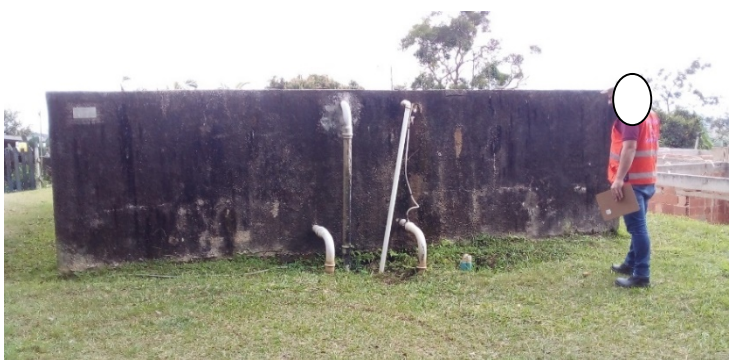
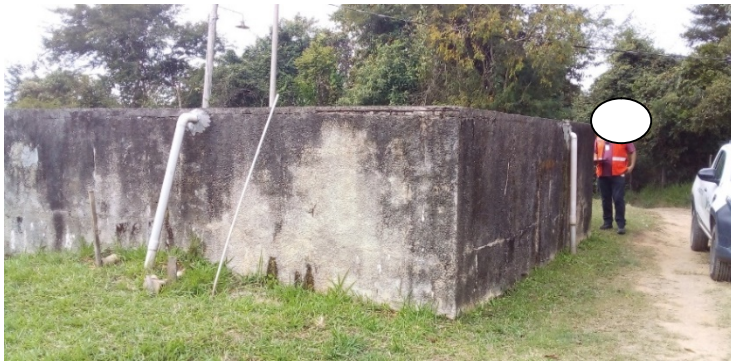
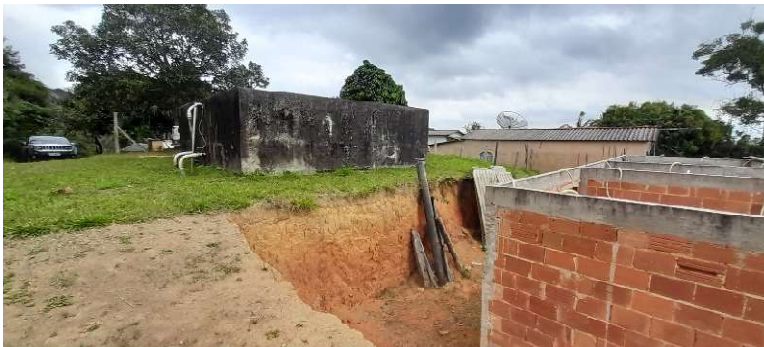
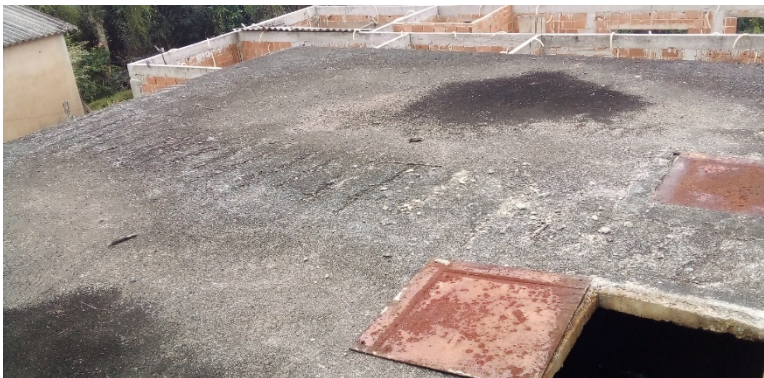
**FOTO 16**

O reservatório principal fica localizado na Rua da Capelinha - s/nº com coordenadas geográficas ( -22.431567, -43.564583) em ponto alto próximo ao centro do distrito de São Sebastião de Ferreiros, reservatório apoiado ao solo, não cercado e em estado precário de conservação, com casas e construções em andamentos muito próximas. Possui duas câmaras internas unidas na distribuição com somente uma válvula de controle, não possui dutos de respiro encontrava-se limpo no momento da vistoria.

Condições de infraestrutura debilitada acesso/ acesso facilitado

Reservatório principal de distribuição de Ferreiros

- Melhorias de infraestruturas atendendo a normas previstas
