**RELATÓRIO DE FISCALIZAÇÃO
CÂMARA TÉCNICA DE SANEAMENTO**

1-RF CASAN N°: 227/2023	2-Data da Fiscalização: 22/06/2023	3-Concessionária Fiscalizada: Rio + Saneamento
4-Endereços da Fiscalização: Rdv RJ 145, km 10.195 Rua D, nº49 Etr RJ 133, nº 4.595	5-Bairro(s): Rosa Machado	6-Município: Piraí/RJ
7-Objetivo da Fiscalização: Descrever e detalhar as condições operacionais da Estação de Tratamento de Água, captação, EEAB, EEAT e reservatórios a cargo da Rio + Saneamento. A ação de fiscalização direta foi realizada por fiscais credenciados, visando determinar o grau de conformidade do sistema auditado.		
8-Representantes designados pela Concessionária: Thamires Teixeira Dantas – Técnica de Operações		
9-Descrição do(s) fato(s) relevante(s) encontrado(s) na fiscalização: Conforme Relatório e documentação fotográfica em anexo.		
10-Norma(s)Aplicável(eis): ABNT NBR 5410 – Instalações elétricas de baixa tensão ABNTNBR12214 -Projeto de estaçãodebombeamento ou de estação elevatóriadeágua. ABNT NBR 12216 - Projeto de estação de tratamento de água para abastecimento público. Portaria GM/MS nº888/21–Procedimentos de controle e de vigilância da qualidade da água para consumo humano eseu padrão d

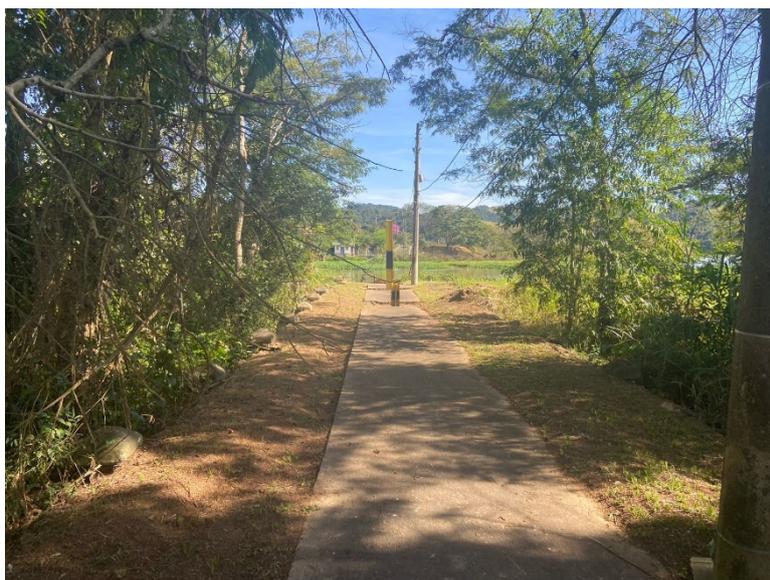
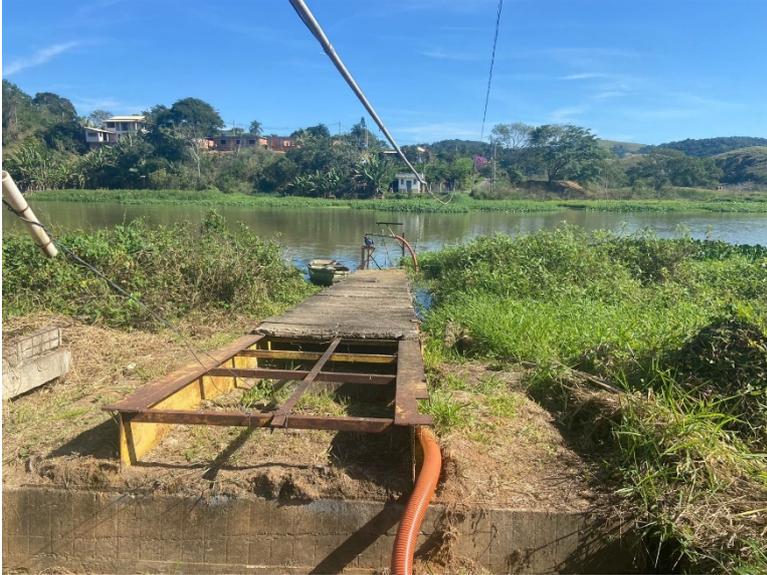
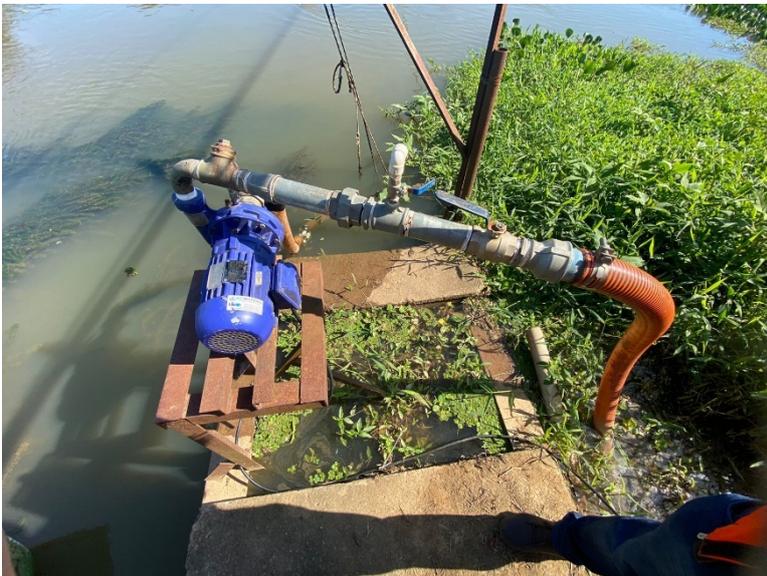
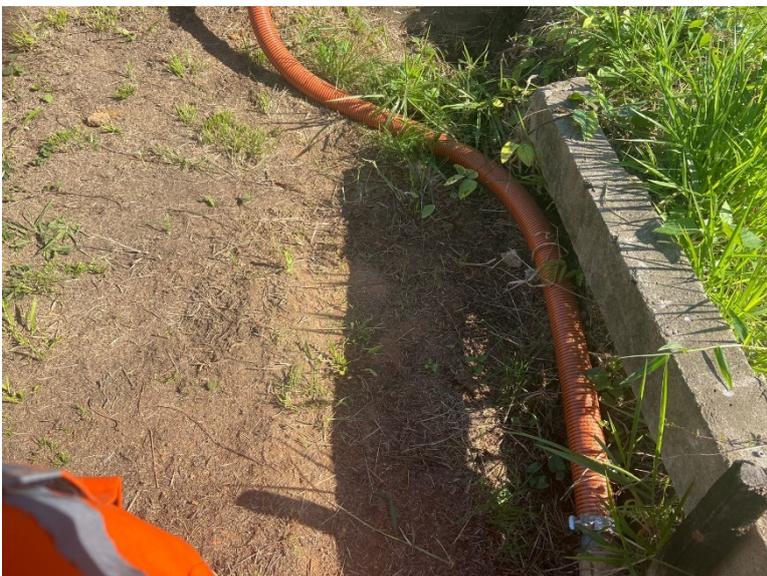
FOTO 1

Ausência da placa de identificação, cercas, nada que impeça curiosos de frequentar o local

Captação

- Instalar placa de identificação
- Providenciar Isolamento do local
- Providenciar estrutura civil para guarda do conjunto motobomba e painel

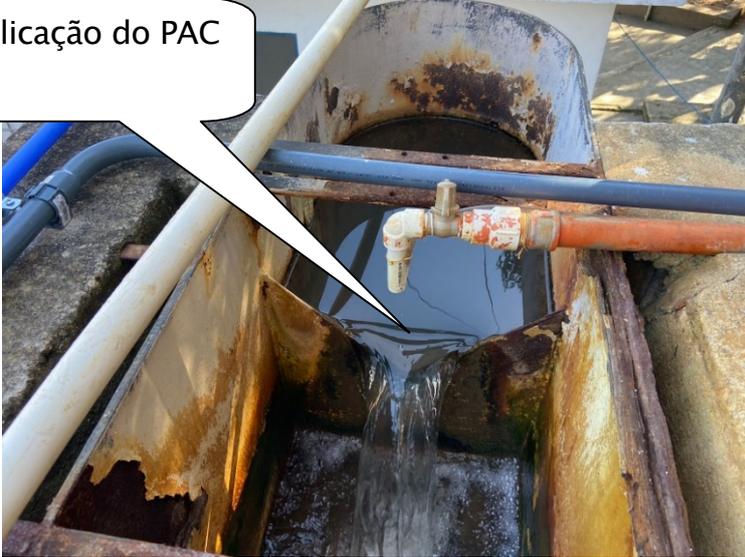
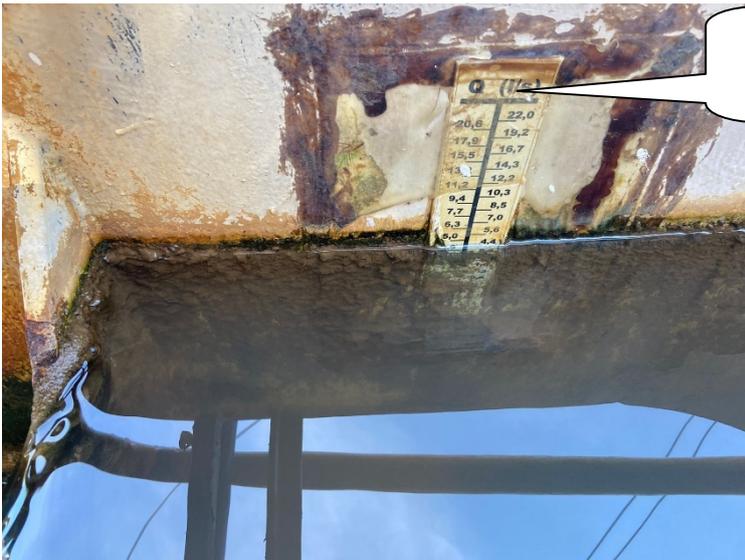
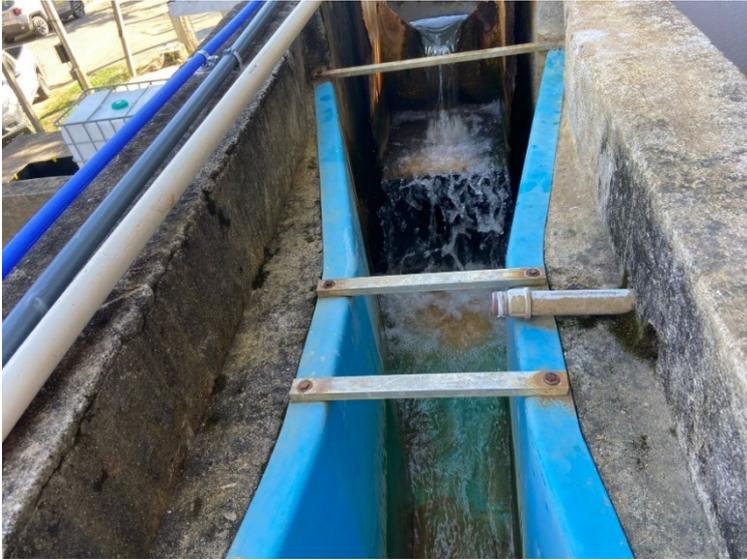
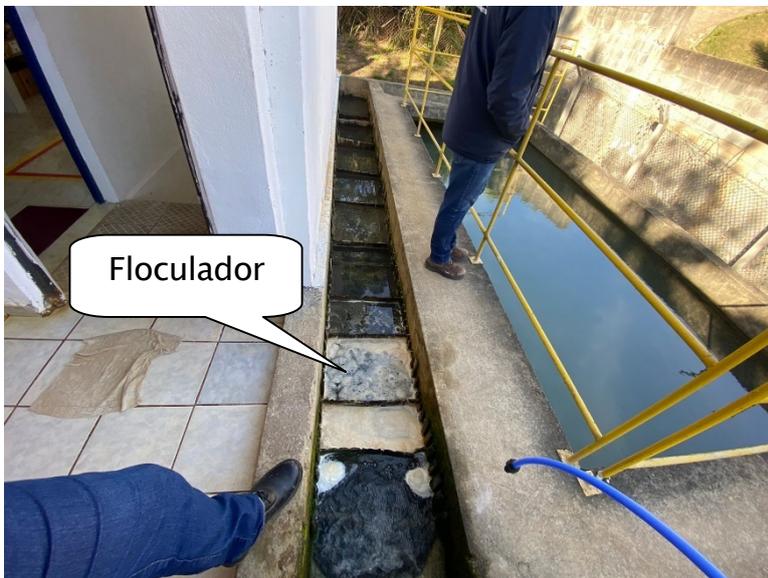
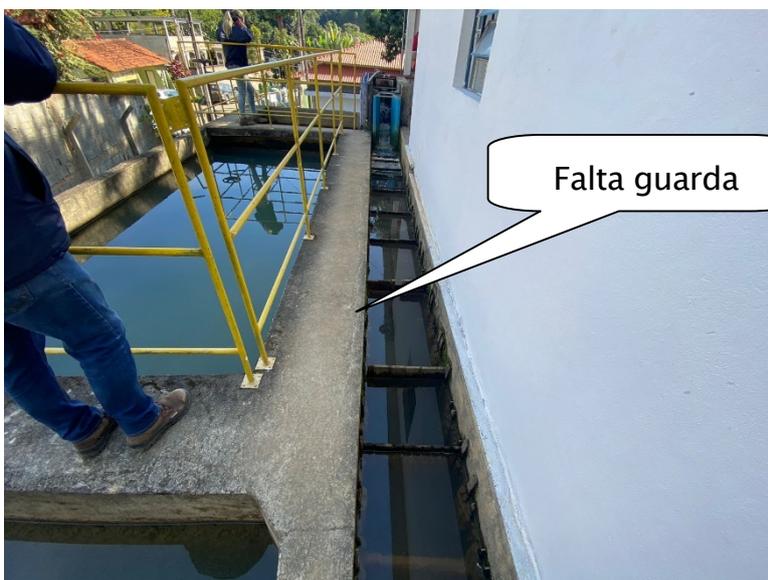
FOTO 7

Caixa de chegada e vertedor apresentando pontos de corrosão, falta de guarda corpo na em alguns pontos da ETA, flocculador necessitando de manutenção nas chicanas e limpeza

- Realizar manutenção na caixa de chegada da água
- Providenciar estudo junto a segurança do trabalho sobre o guarda corpo da ETA
- Realizar manutenção e limpeza no flocculador

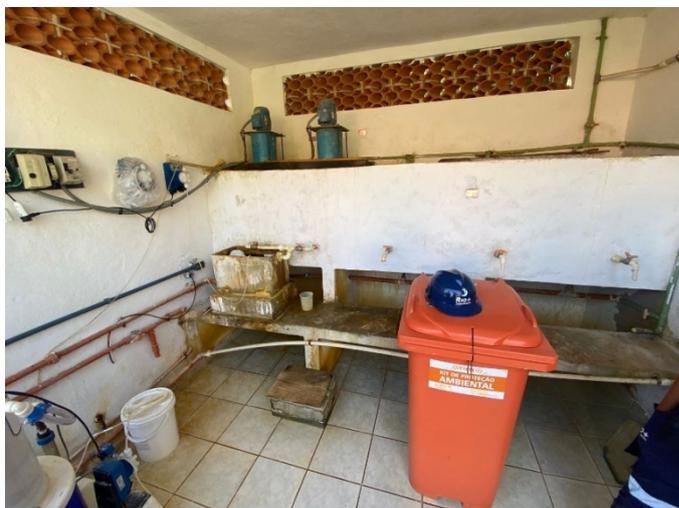
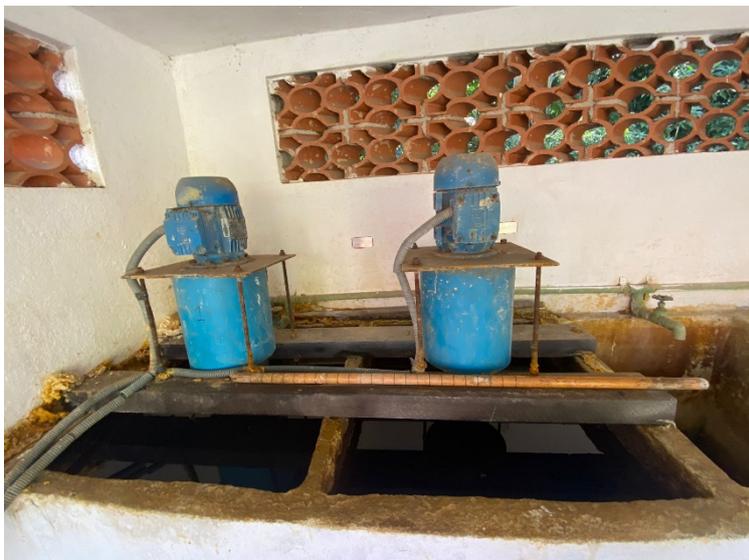
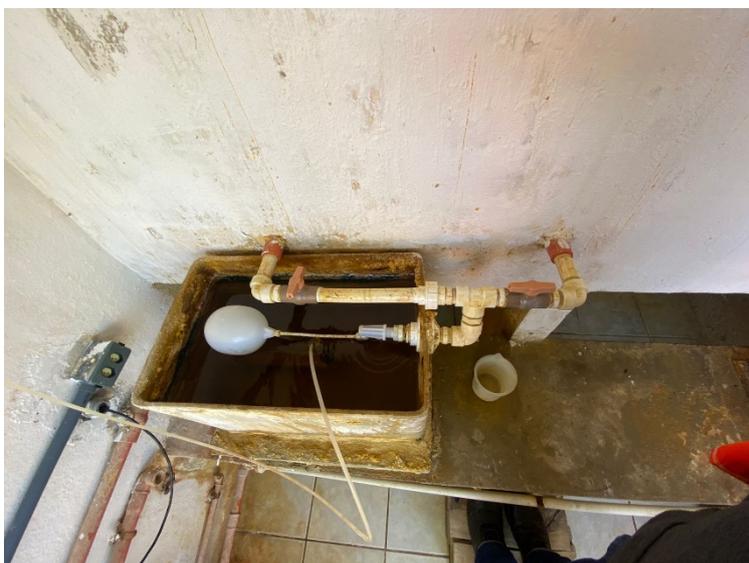
FOTO 8

Local sem dique de contenção e traz insegurança ao operador na hora de abastecer a caixa de PAC

Casa de manejo do PAC

- Providenciar contenção
- Verificar junto a segurança do trabalho melhor forma de abastecer a caixa do PAC diminuindo o risco de acidentes

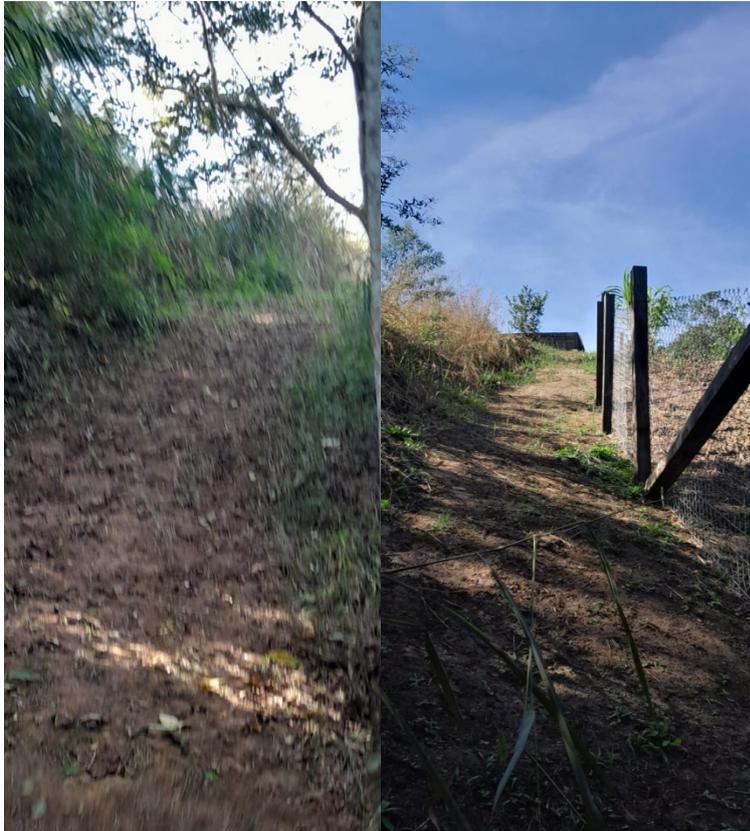
FOTO 9

Acesso ao reservatório inseguro

Acesso ao reservatório

- Providenciar acesso ao reservatório

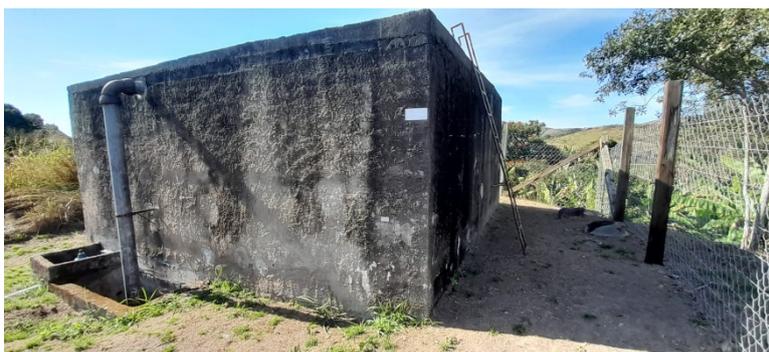
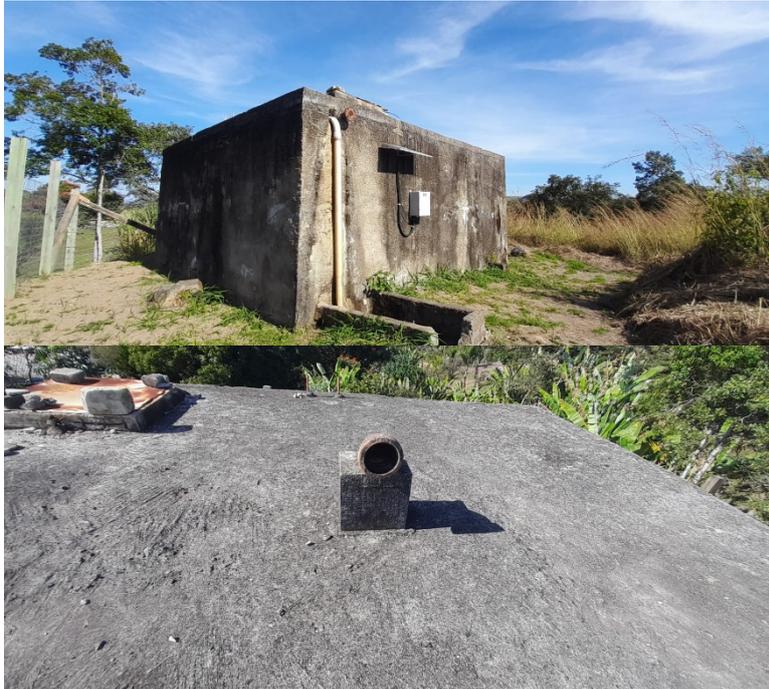
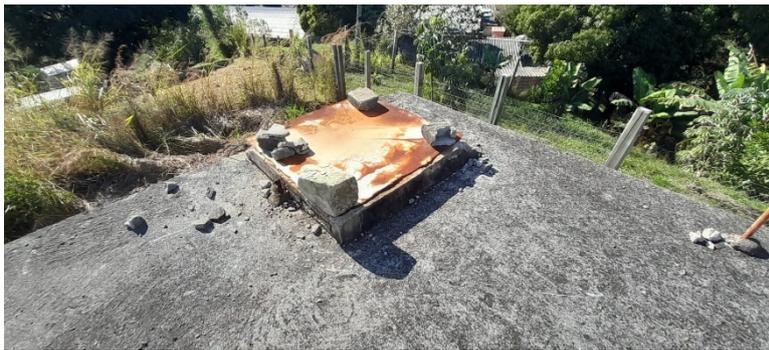
FOTO 10

Tampa adaptada, tubo de ventilação sem tela de proteção, paredes apresentando pontos frágeis a vazamentos

Reservatório

- Providenciar tampa própria para o reservatório
- Instalar tela de proteção no duto de ventilação
- Verificar possíveis vazamentos nas paredes do reservatório
