1-RF CASAN N°: 228/2023	2 – Data da Fiscalização: 23/06/2023	3 – Concessionária Fiscalizada: Rio+Saneamento
4 – Endereço da Fiscalização: Dr. Henrique marques Lisboa nº33	5 - Bairro(s): Sanatório da Serra	6 - Município: Piraí - RJ
7 – Objetivo da Fiscalização: Descrever e detalhar as condições operacionais do Poço Profundo e Reservatório de Sanatório da Serra, a cargo da Concessionária Rio Mais Águas do Brasil S.A. A ação de fiscalização direta foi realizada por profissionais credenciados, visando determinar o grau de conformidade do sistema auditado.		
8 – Representes designados pela Concessionária: Simone Viegas, supervisora de operações. Robson de Paula Toledo Junior, técnico de operações.		
9 – Descrição do(s) fato(s) relevante(s) encontrado(s) na fiscalização: Conforme Relatório e documentação fotográfica em anexo.		
10 - Norma(s) Aplicável(eis): NBR 12217-Projeto De Reservatório De Distribuição De Água Para Abastecimento Público ABNT NBR 12244 - Poço tubular — Construção de poço tubular para captação de água subterrânea PortariaGM/MS nº888/21 – Procedimentos de controle e de vigilância da qualidade da água para consumo humano e seu padrão de potabilidade. Decreto nº 48.225/22

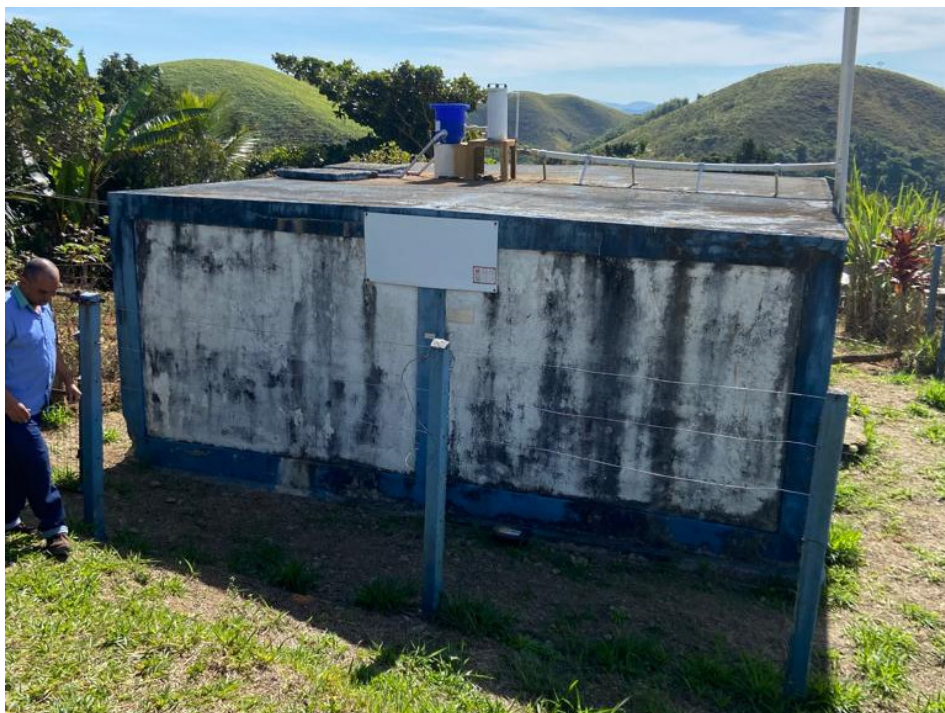
FOTO 1

- a) Não há placas de identificação

Poço e reservatório

- Colocação de placa de identificação contendo as informações necessárias em tamanho adequado de forma a facilitar o rápido entendimento das instalações dos locais de forma duradoura.

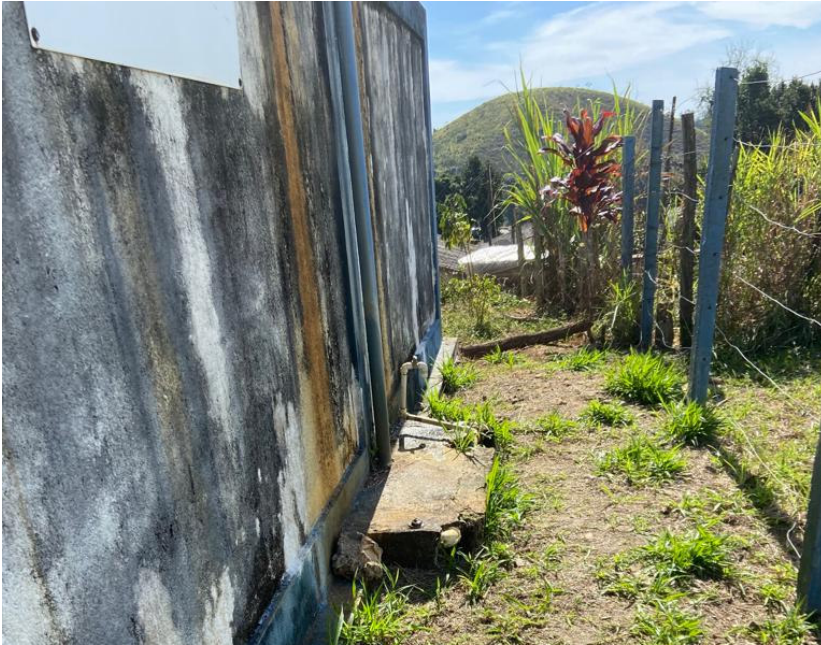
FOTO 2

- b) O cercamento do Reservatório está incompleto de forma que não impeça a chegada de animais ou pessoas não autorizadas ao Local.

Atraz e na lateral do reservatório.

- Complementar e corrigir pontos de passagem na cerca do reservatório.

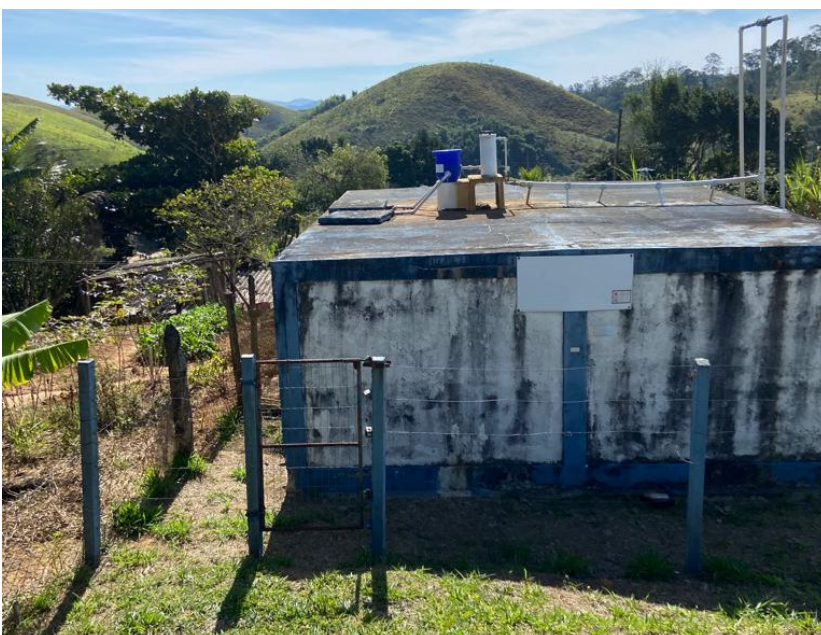
FOTO 3

- c) Alguns pontos da parede com marcas de vazamento e necessitando de pintura.

Paredes do reservatório.

- Recuperação da alvenaria e possíveis vazamentos e realizar pintura nas paredes do reservatório.
