<b>1 - RFCASANNº:</b> 229/2023	<b>2 - Data da Fiscalização:</b> 13 / 07/2023	<b>3 - Concessionária Fiscalizada:</b> Rio+ Saneamento SA.
<b>4 - Endereço da Fiscalização:</b> Condomínio Alphaville 03, Rodovia Amaral Peixoto, Km 65.	<b>5 - Bairro(s):</b> Rio Costa do Sol//???????	<b>6 - Município:</b> Rio das Ostras - RJ
<b>7 - Objetivo da Fiscalização:</b> <p>Descrever e detalhar as condições operacionais dos Reservatórios, a cargo da Concessionária Rio + Saneamento S.A.</p> <p>A ação de fiscalização direta foi realizada por profissionais credenciados, visando determinar o grau de conformidade do sistema auditado.</p>		
<b>8 – Representes designados pela Concessionária:</b> Rafael Ribeiro da Silva – Téc Operacional Wendel de A. Ferreira - Operador		
<b>9 – Descrição do(s) fato(s) relevante(s) encontrado(s) na fiscalização:</b> Conforme Relatório e documentação fotográfica em anexo.		
<b>10 - Norma(s) Aplicável(eis):</b> ABNT NBR 12217/1994. - Projeto de Reservatório de distribuição de água para o abastecimento público. Portaria GM/MSnº888/21 – Procedimentos de controle e de vigilância da qualidade da água para consumo humano e seu padrão de potabilidade. Decreto nº 48.225/22 – Regula

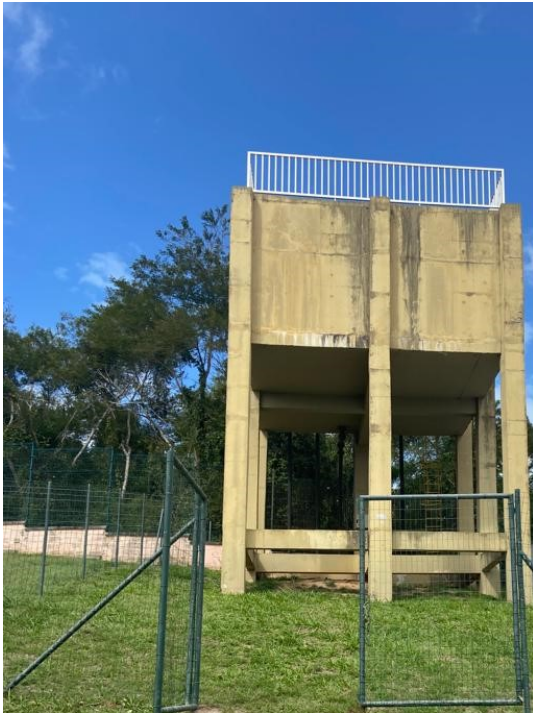
### FOTO 1

Não há placa de identificação com o nome e logomarca da Concessionária.

Local; Reservatório.

- Providenciar Placa de identificação com nome e Logomarca da Concessionária.

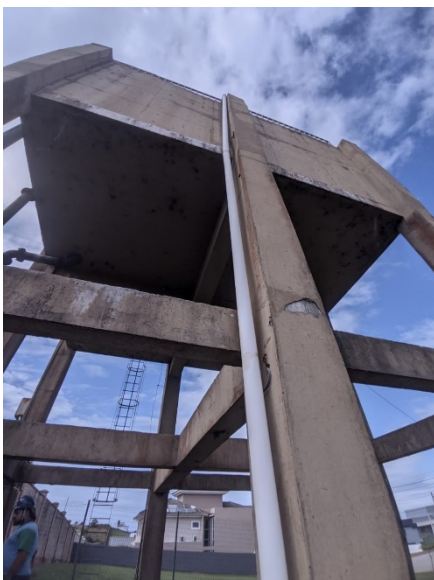
### FOTO 2

. Pintura da parte estrutural descascando.

Local; Estrutura do Reservatório.

- Providenciar a revitalização da pintura das paredes e de toda a estrutura do reservatório.

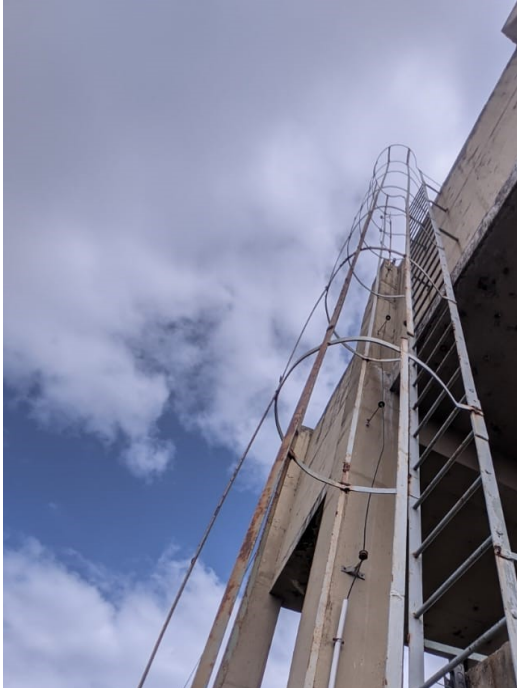
**FOTO 3**

A escada de acesso externa encontra-se em desacordo com a Norma Reguladora NR-12.  
, Não possui SPDA – Sistema de Proteção Contra Descargas Atmosféricas

Local; Reservatório - escada.

- Providenciar escada externa em conformidade com a Norma de segurança.
- Providenciar SPDA para os Reservatórios do Condomínio.

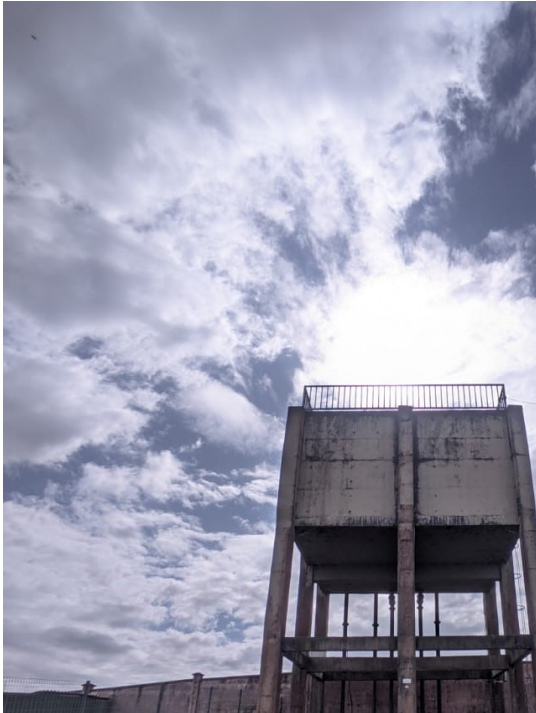
**FOTO 4**

, Os reservatórios não possuem sistema de Iluminação no entorno.  
. Não apresenta macromedidor na Entrada e/ou na saída.

Local;  
Reservatório.

- Providenciar sistema de iluminação, para o caso de haver necessidade de alguma intervenção noturna.
- Providenciar sistema de macromedição

ão para  
entrada e/ou  
saída dos  
reservatórios  
do  
Condomínio

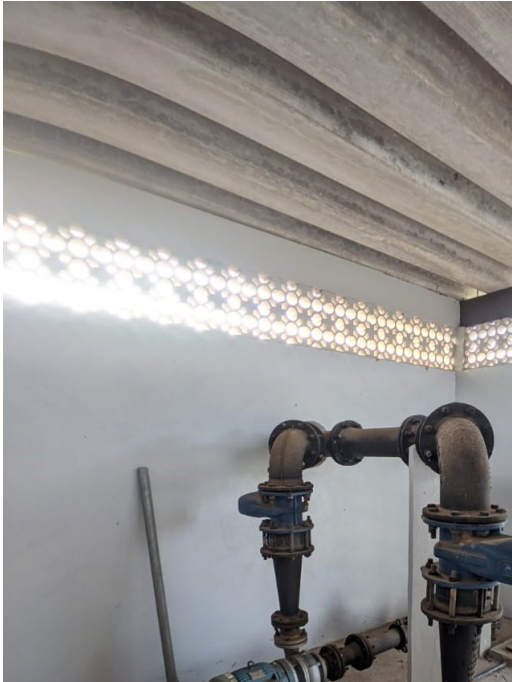
**FOTO 4**

Não há.

Local; Booster  
da Cisterna.

- Obs. Sistema de bombeamento da cisterna para o reservatório elevado, composto por dois conjunto de elrtrobombas de 7,5 cv, encontr-se em bom estado de manutenção.

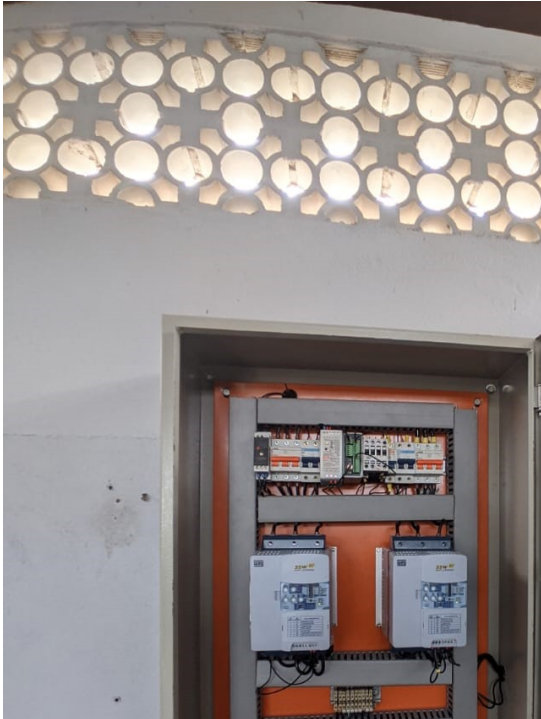
**FOTO 5**

Não há

Local; Painel

Elétrico.

- Obs. Painel elétrico em bom estado de conservação
