| 1 - RF CASAN Nº: 230/2023 | 2 - Data da Fiscalização: 06/12/2023 | 3 - Concessionária Fiscalizada: Rio+Saneamento S.A. |
| 4 - Endereço da Fiscalização: Rua da Caixa d'água, nº445. | 5 - Bairro(s): Morro do Estado | 6 - Município: Rio Claro - RJ |

15. DESCRIÇÃO DA ETA

18. RELATÓRIO FOTOGRÁFICO

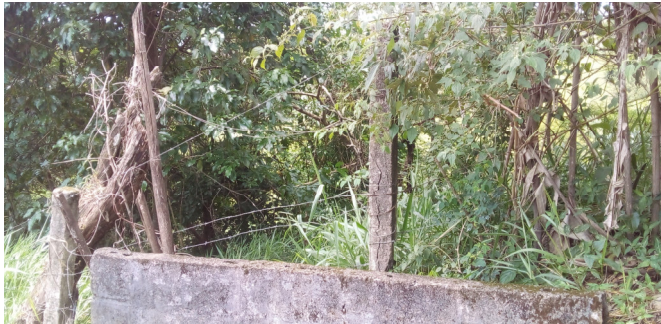
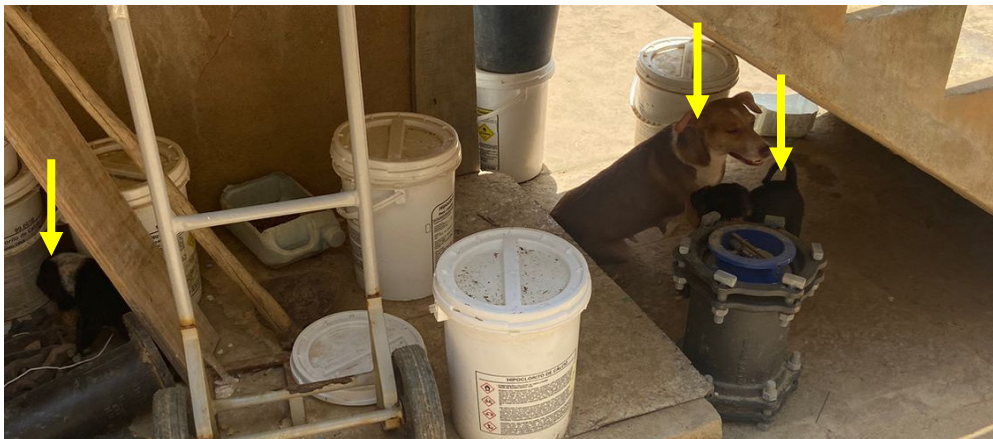
FOTO 1

- a. O isolamento da ETA é precário e o portão está solto permitindo a entrada de animais o que foi verificado no momento da vistoria.
- b. ETA com aspecto sujo necessitando de muita limpeza e pintura vários materiais e ferramentas espalhados por toda área da unidade.

- a. O isolamento da ETA é precário e o portão está solto permitindo a entrada de animais o que foi verificado no momento da vistoria.

Entorno da ETA e reservatório.

- Melhorar as condições de isolamento da ETA e reervatório de forma a impedir e entrada de animais e pessoas estranhas ao local.

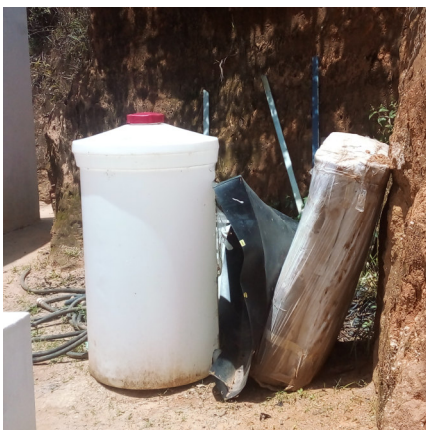
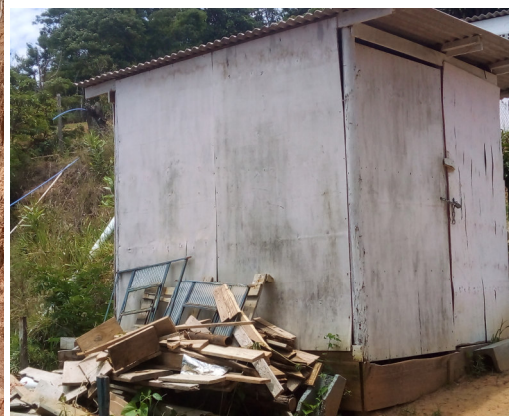
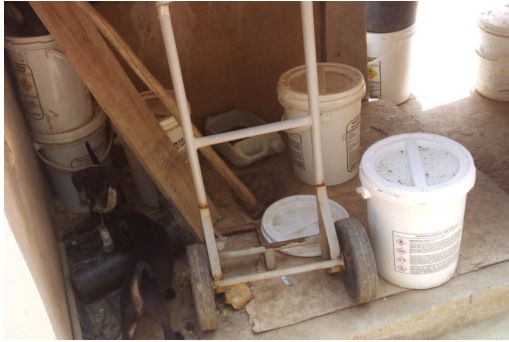
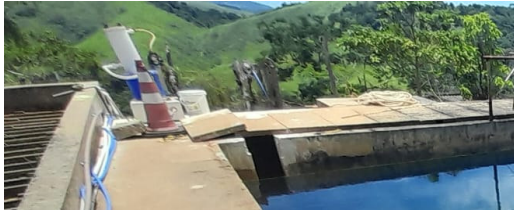
FOTO 2

- b. ETA com aspecto sujo necessitando de muita limpeza e pintura, vários materiais e ferramentas espalhados por toda área da unidade.

ETA e seu entorno.

- Executar limpeza em toda ETA e na área entorno.

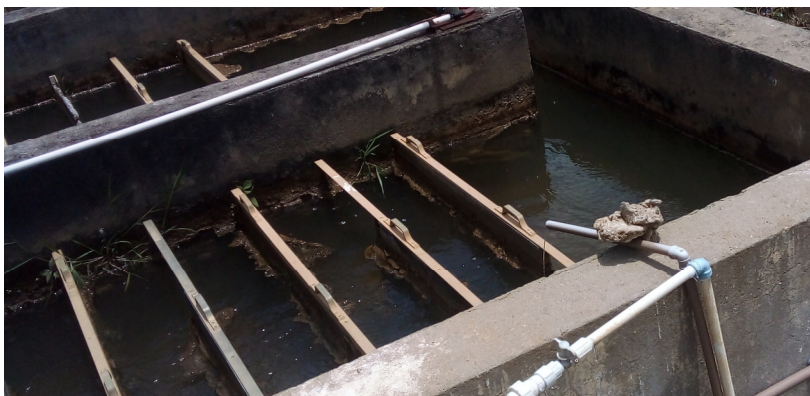
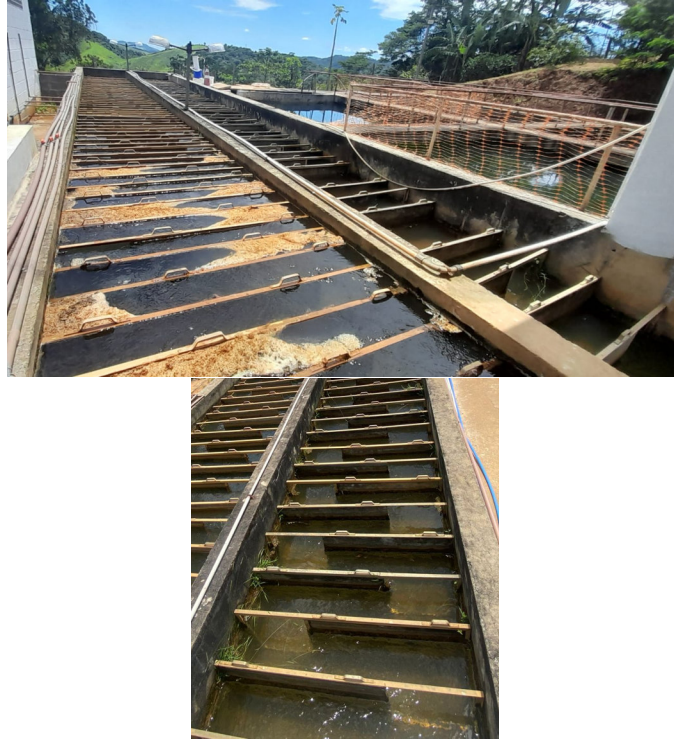
FOTO 4

d. Floculador com acúmulo de lodo e sobrenadantes além e alguns pontos com vegetação.

Floculador da ETA

- Providenciar a limpeza do floculador

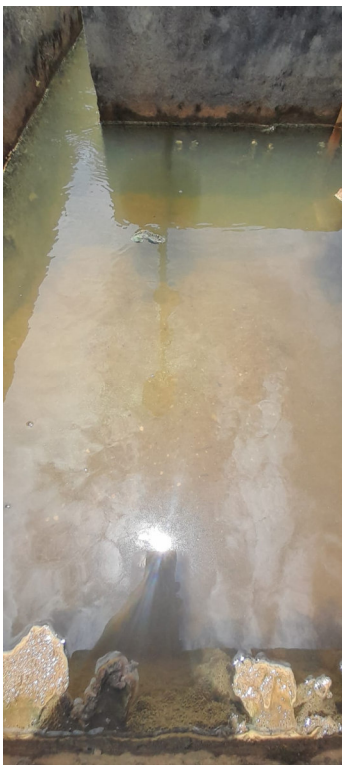
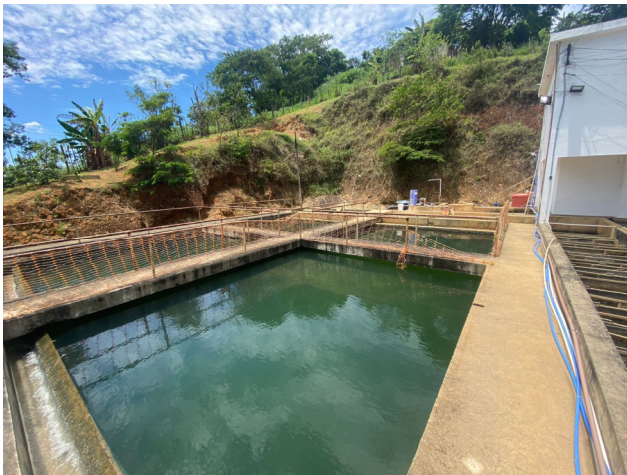
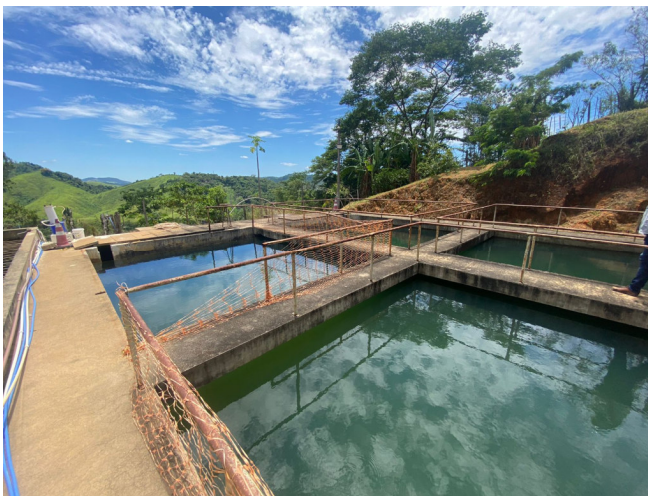
FOTO 5

- e. Decantador com lodo nas paredes e falta guarda corpo na maior parte das passarelas do decantador.

Decantador da ETA

- Executar a limpeza do decantador e providenciar a colocação de guarda corpo nos pontos onde falta e recuperar os pontos necessários do que existe.

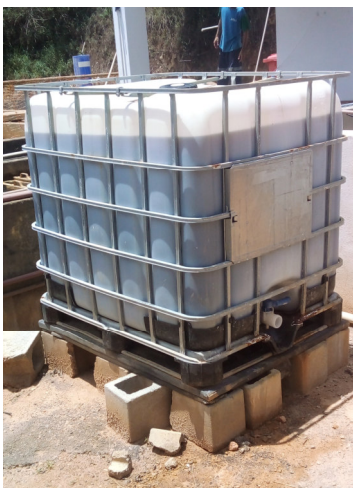
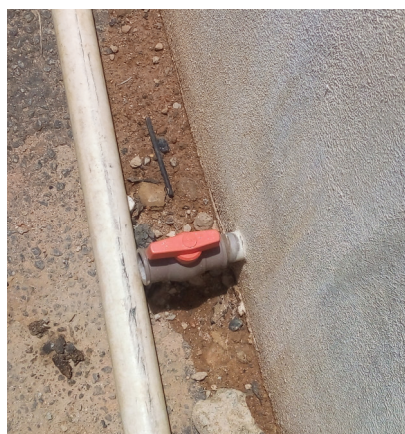
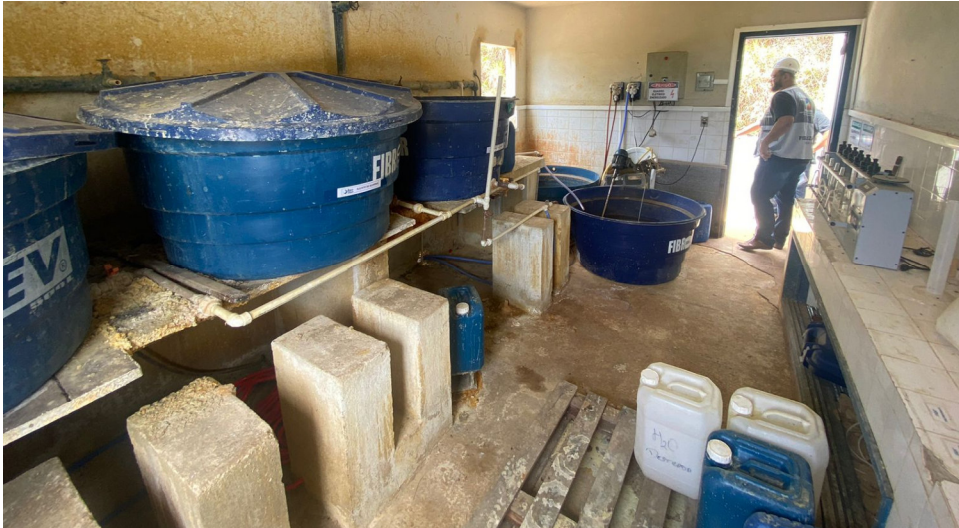
FOTO 6

- f. O armazenamento dos produtos químicos é bem confuso tem varios locais que armazenam os produtos a maioria sem identificação e sem dique de contensão e o que tem dique estava com o dreno aberto o que praticamente torna o dique inútil. Vários materiais colocados próximos aos produtos.

Vários pontos da ETA

- Executar limpeza e recuperação dos pontos onde se armazenam os produtos químicos

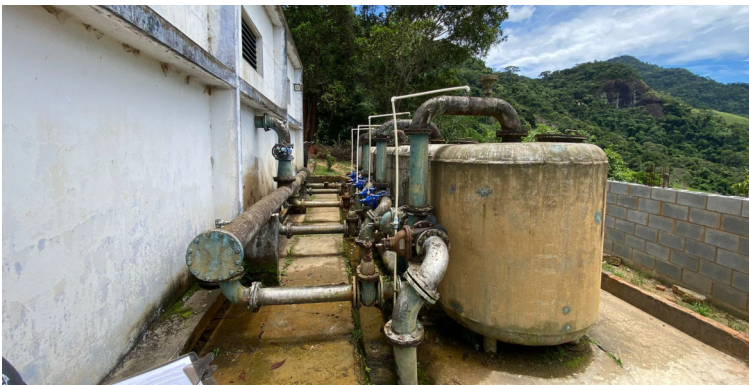
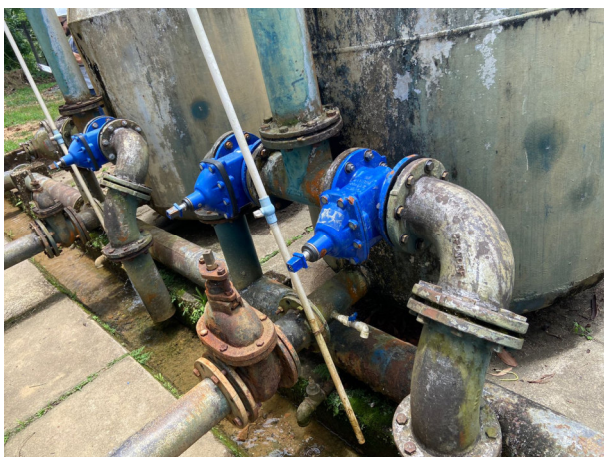
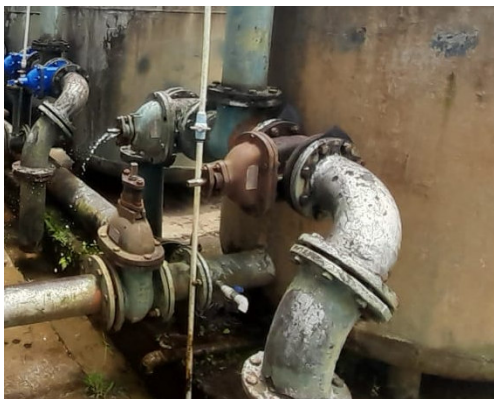
FOTO 7

- g. Como os filtros são selados não é possível vistoriar a parte interna, contudo a parte externa apresenta aspecto bem ruim e apresenta vazamentos e/ou extravazamentos.

- g. Parte externa dos filtros apresenta aspecto bem ruim e apresenta vazamentos e/ou extravazamentos.

Filtros

- Recuperar filtros e eliminar vazamentos.

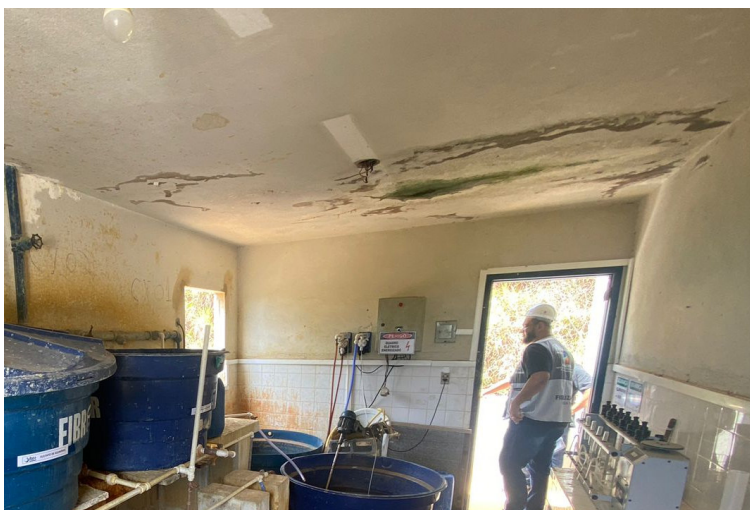
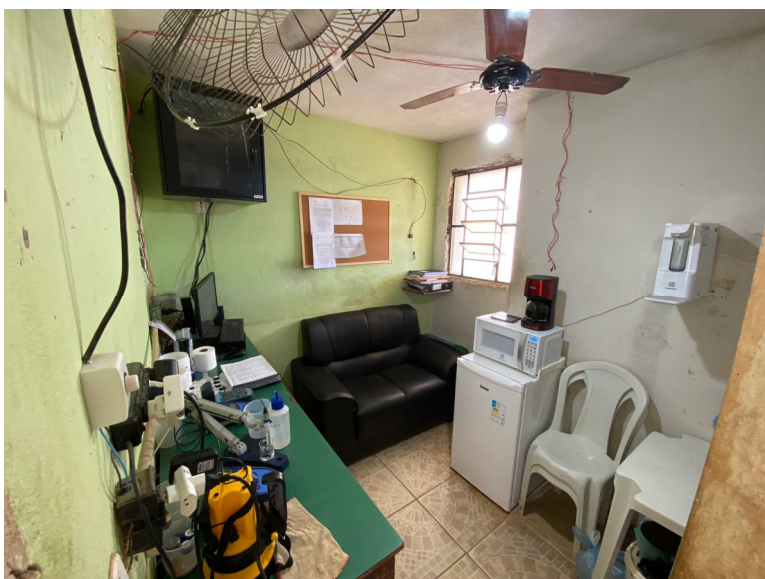
FOTO 8

- h. A parte interna do prédio antigo carece de atenção pois apresenta sinais de degradação no teto e precariedade no local do laboratório/ refeitório.

Predio antigo da ETA.

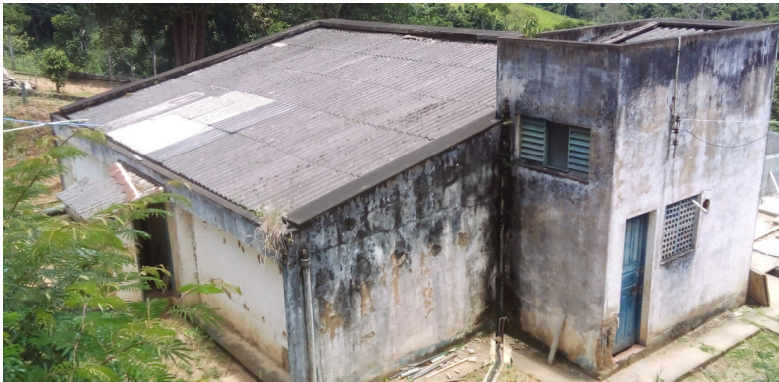
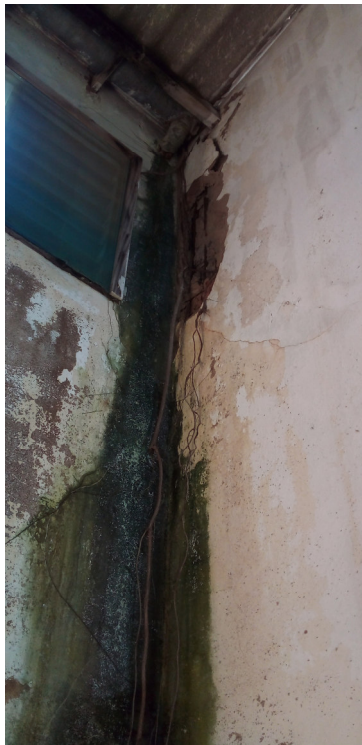
FOTO 11

- k. Estado de conservação bem precário pintura degradada descascando e com revestimento esfarelando em alguns pontos.

Reservatório da ETA

- Executar recuperação dos pontos degradados e nova pintura e enviar relatório da última limpeza interna do reservatório contendo fotos.

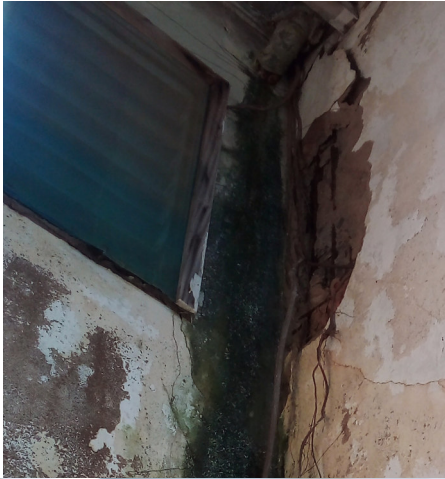
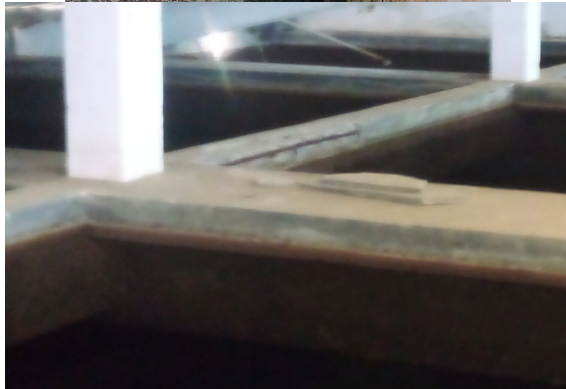
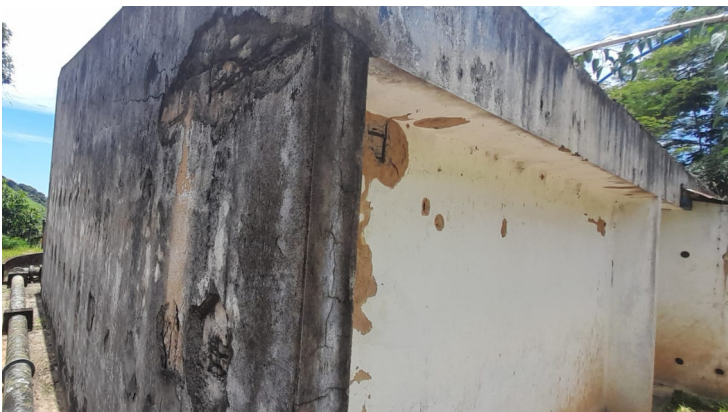
FOTO 12

1. Estrutura comprometida em vários pontos com parte do concreto solto e com armadura de aço a mostra.

Paredes do reservatório

- Executar recuperação dos pontos em que a armadura de aço está sem proteção e repor o concreto.

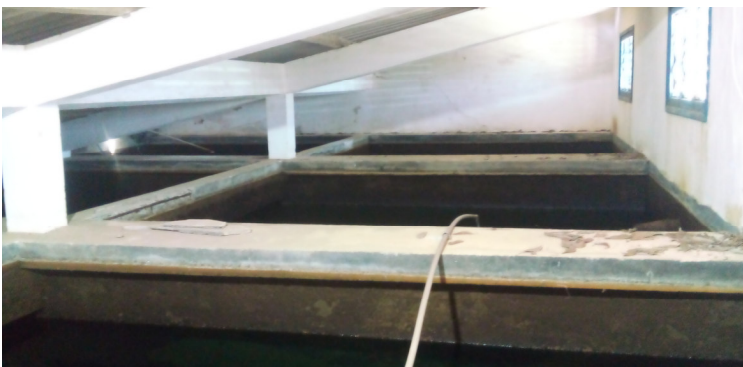
FOTO 13

- m. Não foi verificada documentação e nem anotação em relatório que informe sobre a última limpeza do reservatório.

- Enviar relatório fotográfico da última limpeza do reservatório.

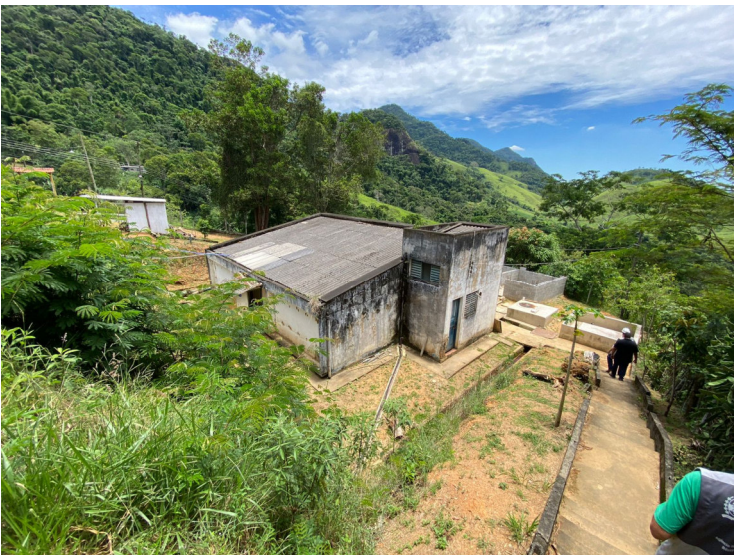
FOTO 14

- n. Local não é dotado de instalações de proteção contra descargas atmosféricas.

Reservatório

- Apresentar planejamento para instalação de SPDA no local.
