**RELATÓRIO DE FISCALIZAÇÃO
CÂMARA TÉCNICA DE SANEAMENTO**

1-RF CASAN N°: 231/2023	2-Data da Fiscalização: 06/12/2023	3-Concessionária Fiscalizada: Rio + Saneamento
4-Endereços da Fiscalização: Etr Itaoca, nº 56	5-Bairro(s): Lidice	6-Município: Rio Claro/RJ
7-Objetivo da Fiscalização: Descrever e detalhar as condições operacionais da Estação de Tratamento de Água, a cargo da Rio + Saneamento. A ação de fiscalização direta foi realizada por fiscais credenciados, visando determinar o grau de conformidade do sistema auditado.		
8-Representantes designados pela Concessionária: Antônio Belarmino-Supervisor de Operações Arian Permino- Operador Volante		
9-Descrição do(s) fato(s) relevante(s) encontrado(s) na fiscalização: Conforme Relatório e documentação fotográfica em anexo.		
10-Norma(s) Aplicável(eis): ABNT NBR 5410 – Instalações elétricas de baixa tensão ABNT NBR12214 -Projeto de estação de bombeamento ou de estação elevatória de água. ABNT NBR 12216 - Projeto de estação de tratamento de água para abastecimento público. Portaria GM/MS nº888/21- Procedimentos de controle e de vigilância da qualidade da água para consumo humano e seu padrão de potabilidade. Deliberação AGENERSA Nº 42

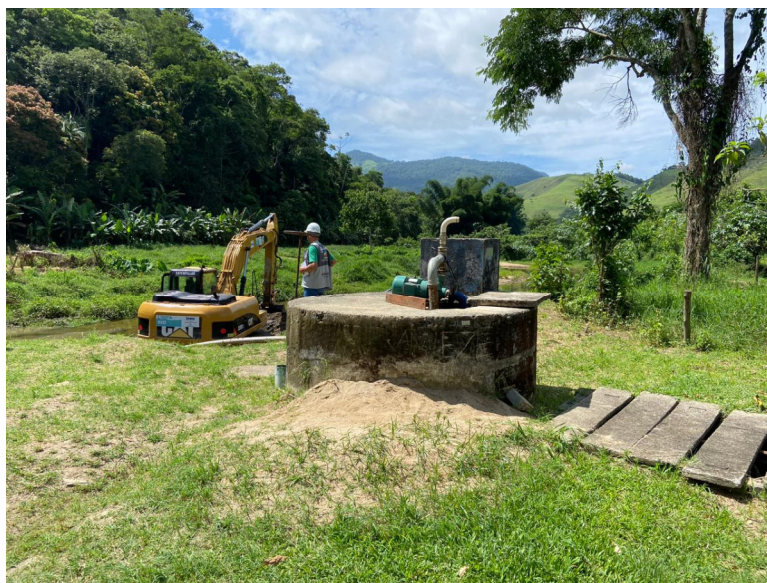
FOTO 1

02.Falta cerca ou muro para proteção na área da captação (**não conformidade apontada no relatório anterior**) e cerca frontal da ETA comprometida;

Captação sem cercas, bomba sem proteção, poço com a tampa aberta, placas de concretos quebradas.

- Isolar a captação;
- Providenciar abrigo para a bomba;
- Isolar poço da captação;
- Substituir placas de concreto danificadas.

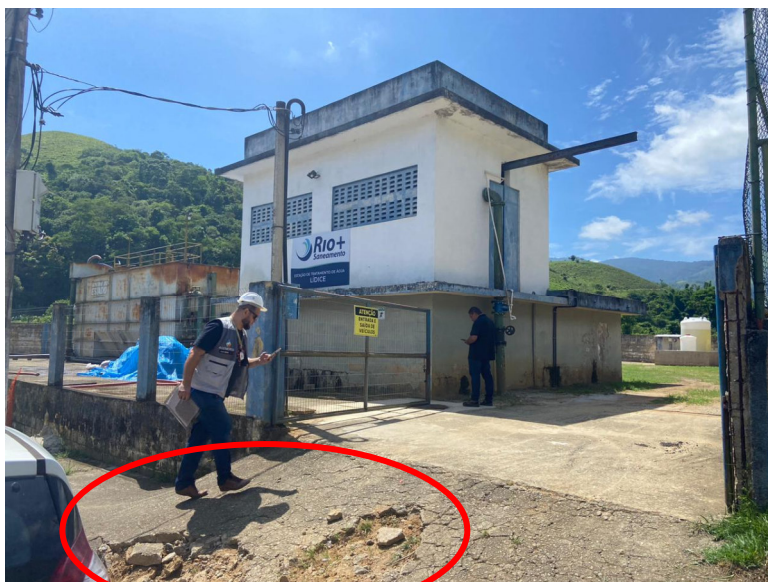
FOTO 2

Área frontal da ETA em situação precária, calçada danificada e com tampas quebradas e cerca aberta para passagem de mangote

- Providenciar a reforma das cercas e calçada.

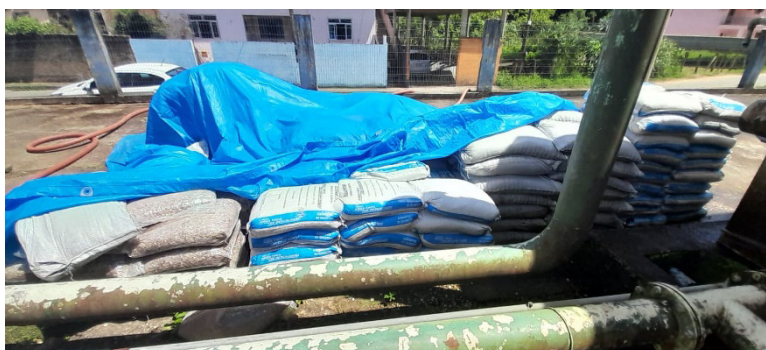
FOTO 3 Disposição de material e tubos diretamente no chão e restos de bombonas e caixas ao longo do terreno da ETA, riscos de animais peçonhentos

- Melhorar a disposição dos materiais.

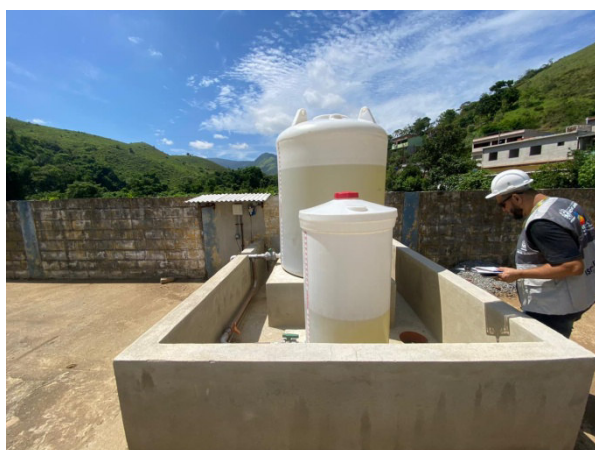
FOTO 4

Hipoclorito de sódio sem identificação

- Instalar placa de identificação próximo ao local.

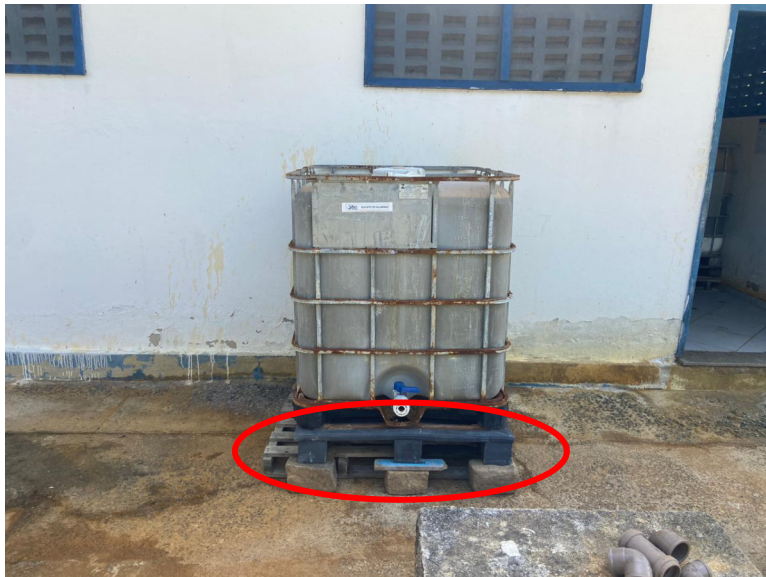
FOTO 5

16. Reservatório de produtos químicos com organização e identificação precárias e em específico do sulfato de alumínio sem contenção para eventuais vazamentos (**não conformidade apontada no relatório anterior**);

Armazenamento do Sulfato de Alumínio sem diques de contenção e/ou em dique com volumes não apropriados em casos de vazamentos

- Providenciar reforma nas cercas;
- Providenciar porta para o quadro de força.

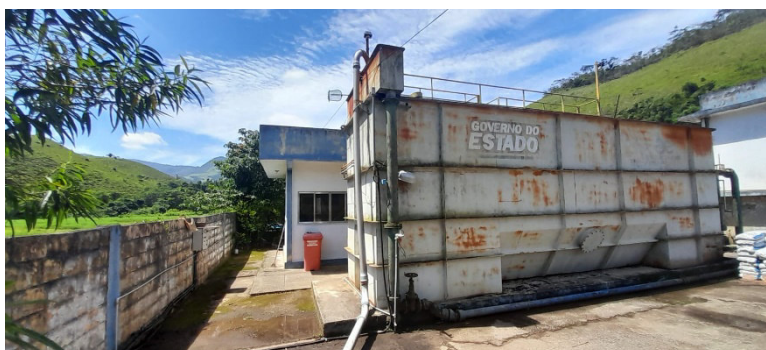
FOTO 6

Módulo metálico da ETA apresentando pontos de corrosão e necessitando de pintura

Recomendação Técnica
• Providenciar reformas

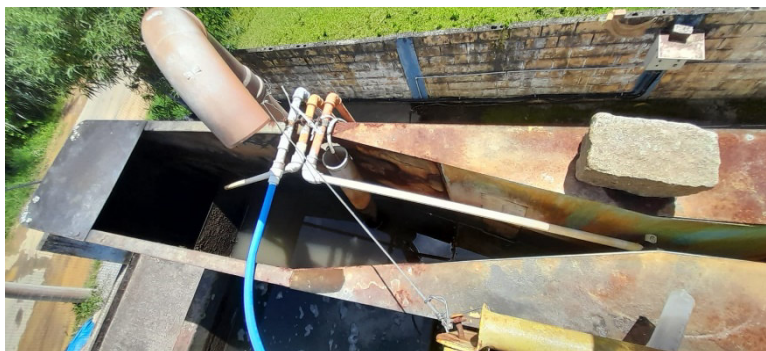
04. Estação só conta com 1 macromedidor na saída de água, na entrada na calha Parshall a régua está ineficaz;

FOTO 7
NÃO CONFORMIDADE Sem marcação de vazão e uma pedra solta com risco de acidente

- Providenciar régua de medição na calha e retirar pedra adaptada.

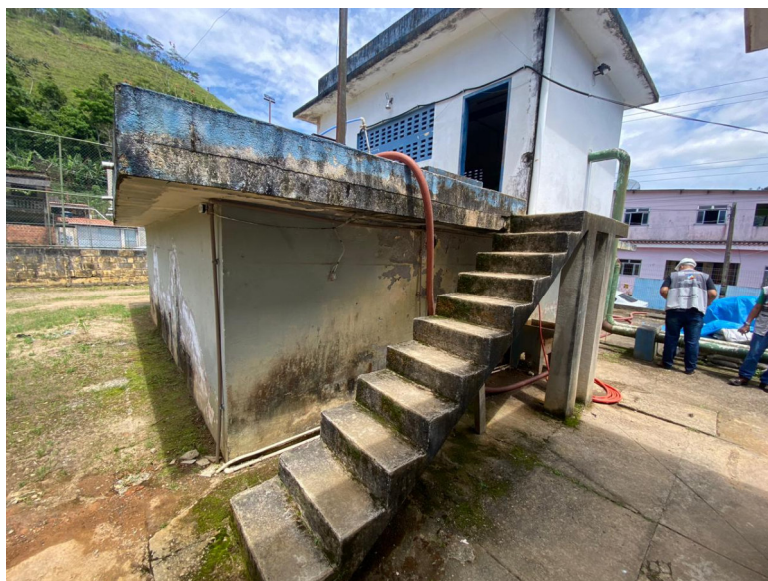
FOTO 8

10. Sem guarda corpo na escada de acesso à elevatória de água tratada (**não conformidade apontada no relatório anterior**);

Escada de acesso à elevatória e parte superior do tanque de contato sem guarda corpo e

- Providenciar guarda corpo.

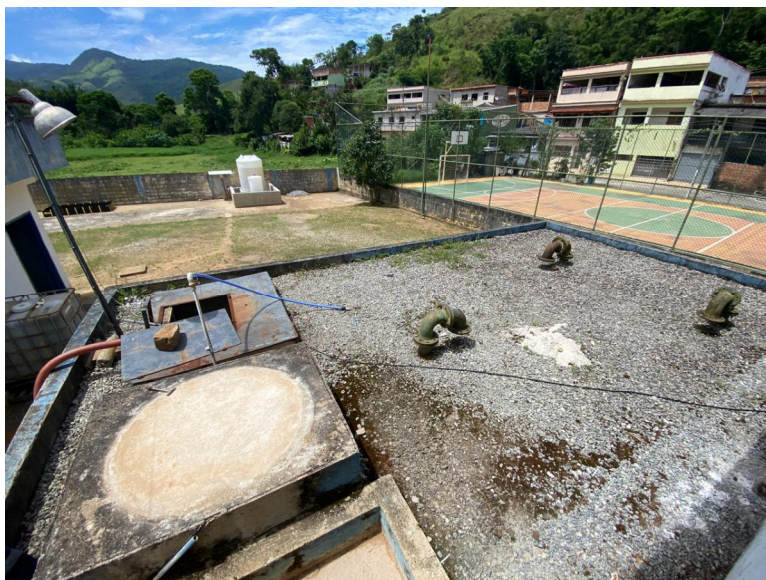
FOTO 10

Tanque de contato com tampa aberta e suspiros sem tela de proteção, paredes laterais apresentando umidade (possível vazamento)

- Providenciar vedações.
