<b>1 - RF CASAN N°:</b> 232/2023	<b>2 - Data da Fiscalização:</b> 19/06/2023	<b>3 - Concessionária Fiscalizada:</b> Rio Mais Águas do Brasil S.A.
<b>4 - Endereço da Fiscalização:</b> Rua Governador Roberto Silveira s/nº	<b>5 - Bairro(s):</b> Centro	<b>6 - Município:</b> Sumidouro -RJ
<b>7 - Objetivo da Fiscalização:</b> Descrever e detalhar as condições operacionais do Reservatório do Cruzeiro, a cargo da Concessionária Rio Mais Águas do Brasil S.A. A ação de fiscalização direta foi realizada por profissionais credenciados, visando determinar o grau de conformidade do sistema auditado.		
<b>8 – Representes designados pela Concessionária:</b> Hiago de Oliveira Basilio, técnico de operações. Paulo Marcio Perone, técnico de operações.		
<b>9 – Descrição do(s) fato(s) relevante(s) encontrado(s) na fiscalização:</b> Conforme Relatório e documentação fotográfica em anexo.		
<b>10 - Norma(s) Aplicável(eis):</b> NBR 12217-Projeto De Reservatório De Distribuição De Água Para Abastecimento Público Portaria GM/MS nº 888/21 – Procedimentos de controle e de vigilância da qualidade da água para consumo humano e seu padrão de potabilidade. Decreto nº 48.225/22 – Regulamento dos serviços de abaste

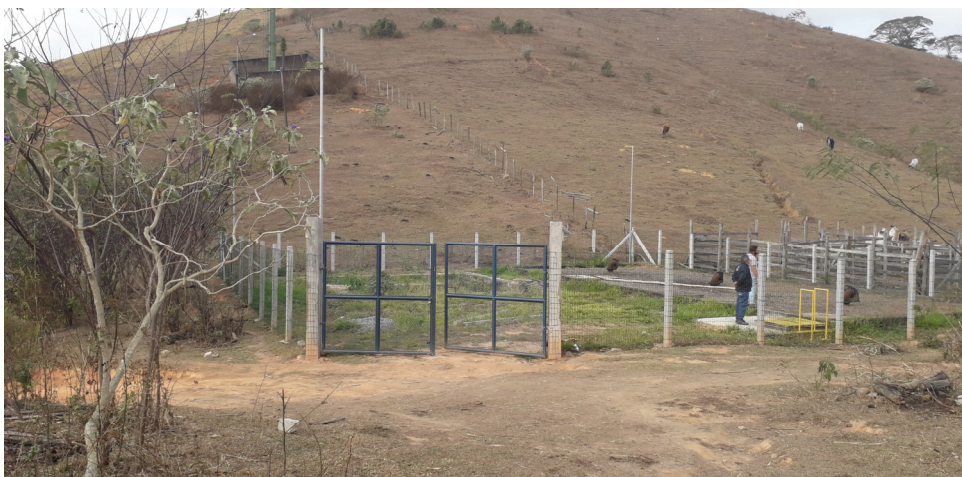
**FOTO 1**

**01.** Não há placa de identificação no reservatório.

- a. Não há placa de identificação no reservatório.

- Colocação de placa de identificação contendo as informações necessárias em tamanho adequado de forma a facilitar o rápido entendimento das instalações do local e da responsável de forma clara e duradoura.

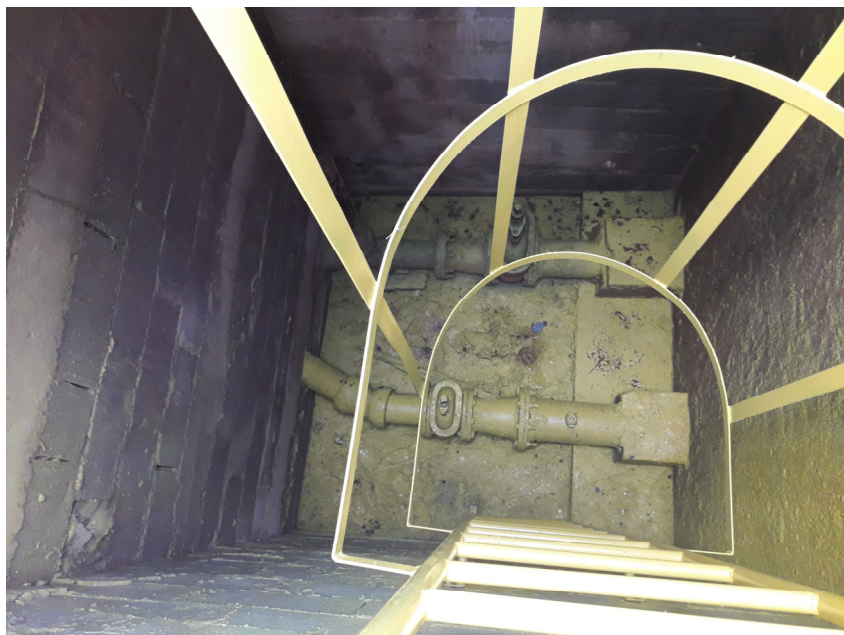
**FOTO 2**

**13 e 14.** Local não conta com macromedição.

- b. Local não conta com macromedição.

- Apresentar planejamento para instalação dos macromedidores ou justificativa da não necessidade deles.

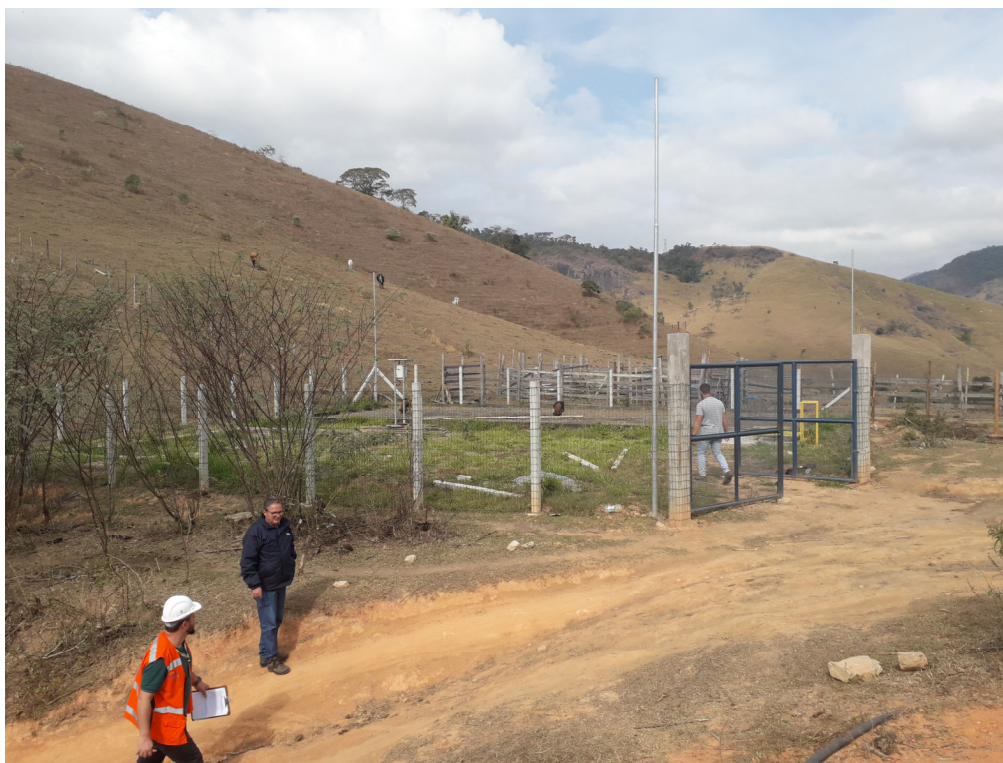
**FOTO 4**

**20 e 21.** Local não é provido de para raios de proteção contra descargas atmosféricas e nem iluminação par serviços noturnos.

- d. Local não é provido de para raios de proteção contra descargas atmosféricas e nem iluminação par serviços noturnos

- Providenciar instalação de para raio e iluminação de acordo com as normas técnicas.
