1-RF CASAN N°: 233/2023	2 – Data da Fiscalização: 10/07/2023	3 – Concessionária Fiscalizada: Rio+Saneamento.
4 – Endereço da Fiscalização: RJ – 146 S/nº	5 - Bairro(s): Nossa S ^{ra} de Lurdes	6 - Município: Sumidouro - RJ
7 – Objetivo da Fiscalização: Descrever e detalhar as condições operacionais do Booster do Conjunto Habitacional, a cargo da Concessionária Rio+ Saneamento. A ação de fiscalização direta foi realizada por profissionais credenciados, visando determinar o grau de conformidade do sistema auditado.		
8 – Representes designados pela Concessionária: Hiago de Oliveira Basilio, técnico de operções. Paulo Marcio Perone, técnico de operações.		
9 – Descrição do(s) fato(s) relevante(s) encontrado(s) na fiscalização: Conforme Relatório e documentação fotográfica em anexo.		
10 - Norma(s) Aplicável(eis): NBR 12.214 - Projeto de estação de bombeamento ou de estação elevatória de água Portaria GM/MS nº888/21 – Procedimentos de controle e de vigilância da qualidade da água para consumo humano e seu padrão de potabilidade. Decretonº 48.225/22 – Regulamento dos serviços de abastecimento de água e esgotamento sanitário.

15. DESCRIÇÃO DA ELEVATÓRIA DE REFORÇO

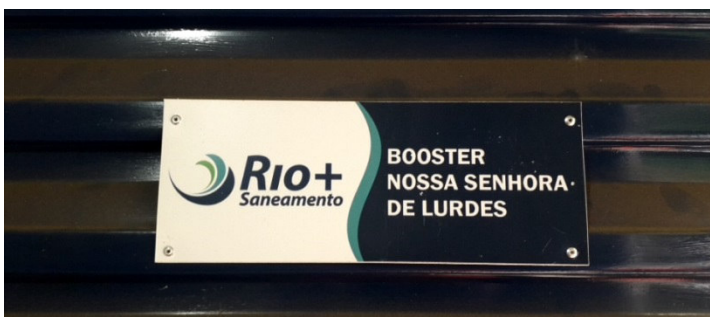
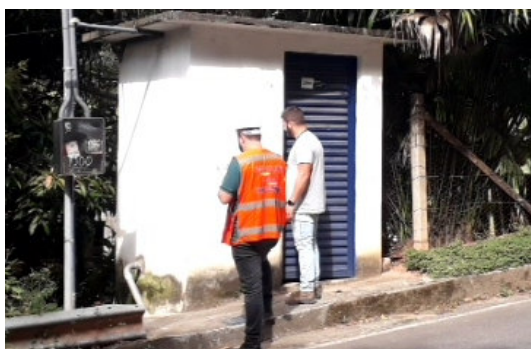
FOTO 1

01. Há placa de identificação na portinhola da elevatória porém é tão pequena que só é possível ler a inscrição a poucos metros de distância.

- a) Há placa de identificação na portinhola da elevatória porém é tão pequena que só é possível ler a inscrição a poucos metros de distância.

Fachada da elevatória

- Colocação de placa de identificação contendo as informações necessárias em tamanho adequado de forma a facilitar o rápido entendimento das instalações do local de forma duradoura.

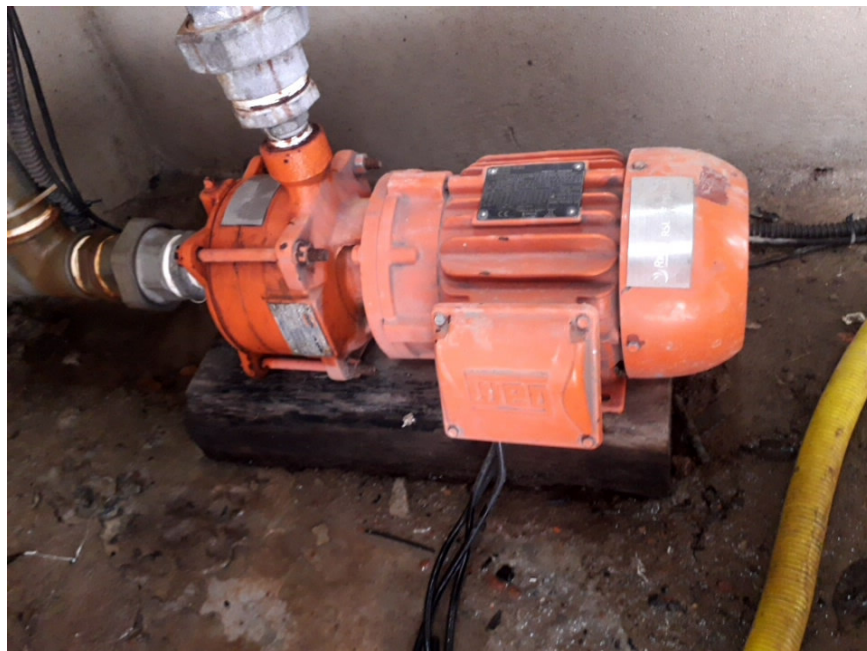
FOTO 2

03 e 04. Condições de conservação são rasoáveis, contudo a eletrobomba está apoiada em peça de madeira sem parafusos ou coisa do tipo.

- b) Condições de conservação são rasoáveis, contudo a eletrobomba está apoiada em peça de madeira sem parafusos ou coisa do tipo.

Interior da elevatória

- Providenciar fixação da eletrobomba em base adequada.
