| 1-RF CASAN N°: 234/2023 | 2 – Data da Fiscalização: 19/06/2023 | 3 – Concessionária Fiscalizada: Rio+Saneamento. |
| 4 – Endereço da Fiscalização: Rua Sd. Antônio Eugenio Vieira nº 460 | 5 - Bairro(s): Conjunto Habitacional | 6 - Município: Sumidouro - RJ |
| 7 – Objetivo da Fiscalização: Descrever e detalhar as condições operacionais do Booster do Conjunto Habitacional, a cargo da Concessionária Rio+ Saneamento. A ação de fiscalização direta foi realizada por profissionais credenciados, visando determinar o grau de conformidade do sistema auditado. | | |

15. DESCRIÇÃO DA ELEVATÓRIA DE REFORÇO

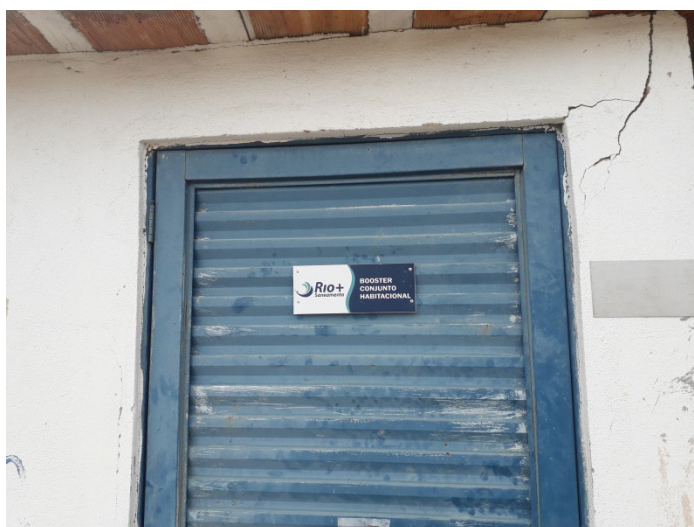
FOTO 1

01. Há placa de identificação na portinhola da elevatória porém é tão pequena que só é possível ler a inscrição a poucos metros de distância.

- a) Há placa de identificação na portinhola da elevatória porém é tão pequena que só é possível ler a inscrição a poucos metros de distância.

Fachada da elevatória

- Colocação de placa de identificação contendo as informações necessárias em tamanho adequado de forma a facilitar o rápido entendimento das instalações do local de forma duradoura.

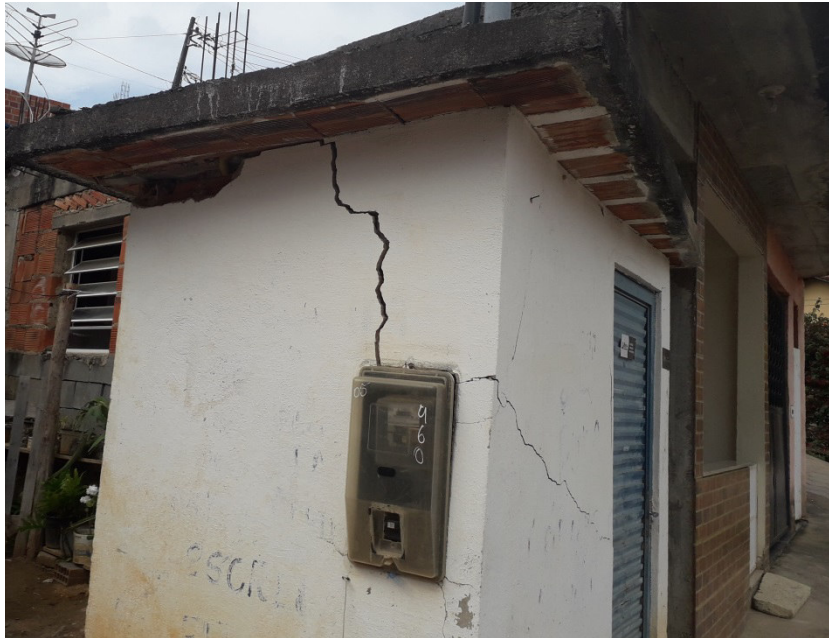
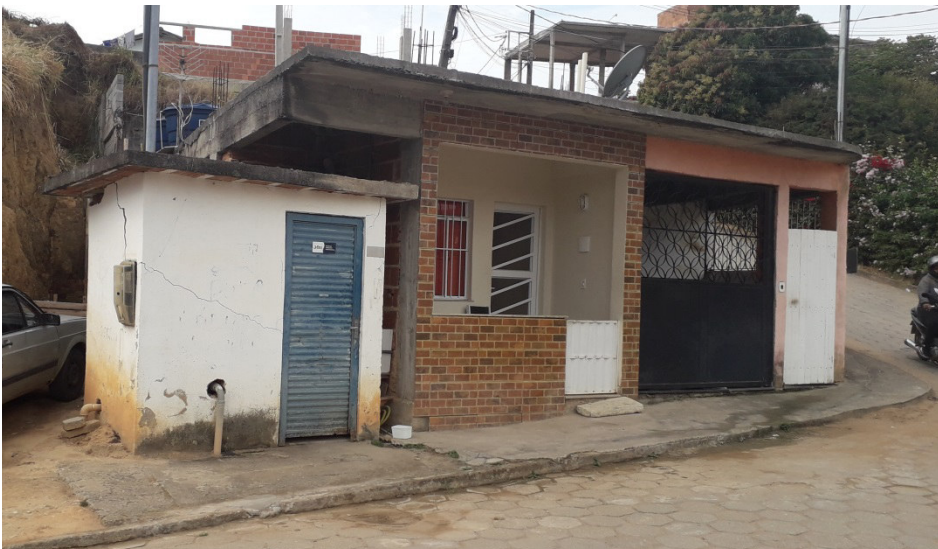
FOTO 2

03 e 04. Condições de conservação são rasoáveis, contudo a estrutura foi comprometida aparentemente por abalroamento de caminhão e possivelmente terá de ser demolida e reconstruída, além disso uma casa foi construída quase sobre o booster.

- b) Condições de conservação são rasoáveis, contudo a estrutura foi comprometida aparentemente por abalroamento de caminhão e possivelmente terá que ser demolida e reconstruída, além disso uma casa foi construída quase sobre o booster.

Estrutura da elevatória

Elevatória com grave problema estrutural e muito próximo a casa vizinha, requer providências urgentes.

- Enviar planejamento para solução de recuperação da estrutura do booster e a proximidade com a casa.
