1-RF CASAN Nº: 236/2023	2-Data da Fiscalização: 06/12/2023	3-Concessionária Fiscalizada: RIO+SANEAMENTO
4-Endereço da Fiscalização: Rua Augusto Ribeiro Gonçalves, s/nº	5-Distrito: Passa Três	6-Município: Rio Claro/RJ
7-Objetivo da Fiscalização: Descrever e detalhar as condições operacionais da Estação de Tratamento de Água, a cargo da RIO+SANEAMENTO. A ação de fiscalização direta foi realizada por fiscais credenciados, visando determinar o grau de conformidade do sistema auditado.		
8-Representes designados pela Concessionária: Antônio Belarmino – Supervisor de Operações Ariam Permino – Operador Volante		
9-Descrição do(s) fato(s) relevante(s) encontrado(s) na fiscalização: Conforme Relatório e documentação fotográfica em anexo.		
10-Norma(s)Aplicável(eis): ABNT NBR 5410 – Instalações elétricas de baixa tensão ABNT NBR12214 -Projeto de estação de bombeamento ou de estação elevatória de água. ABNT NBR 12216 - Projeto de estação de tratamento de água para abastecimento público. Portaria GM/MS nº888/21–Procedimentos de controle e de vigilância da qualidade da água para consumo humano e seu padrão de potabilidade. Deliberação AGENERSA Nº 4216 de 28 de abril de 2021.

15. DESCRIÇÃO DA E

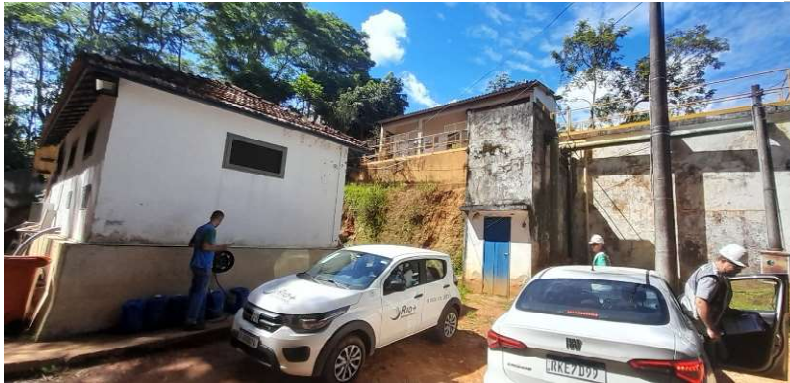
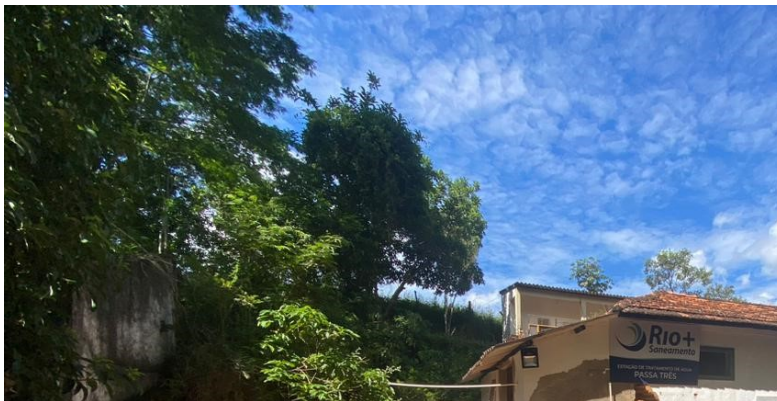
FOTO 1

Reformas de infraestrutura

Entrada principal

- Necessidade de reparos e melhorias.

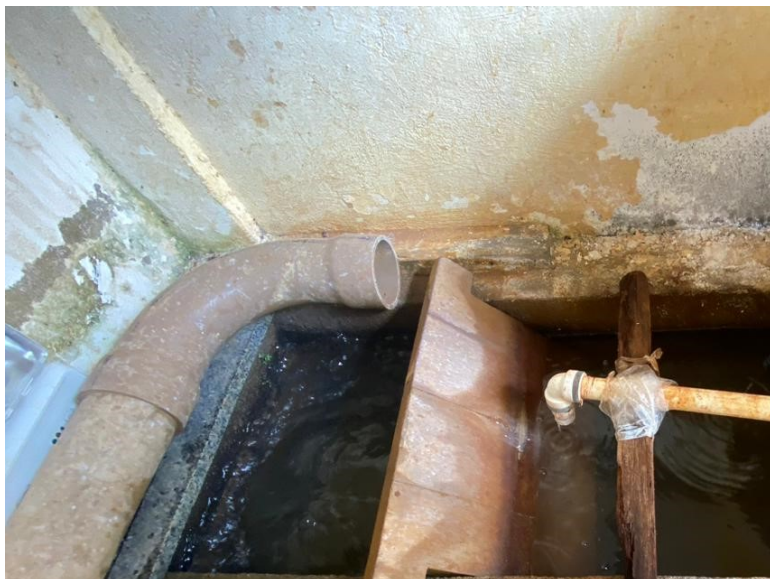
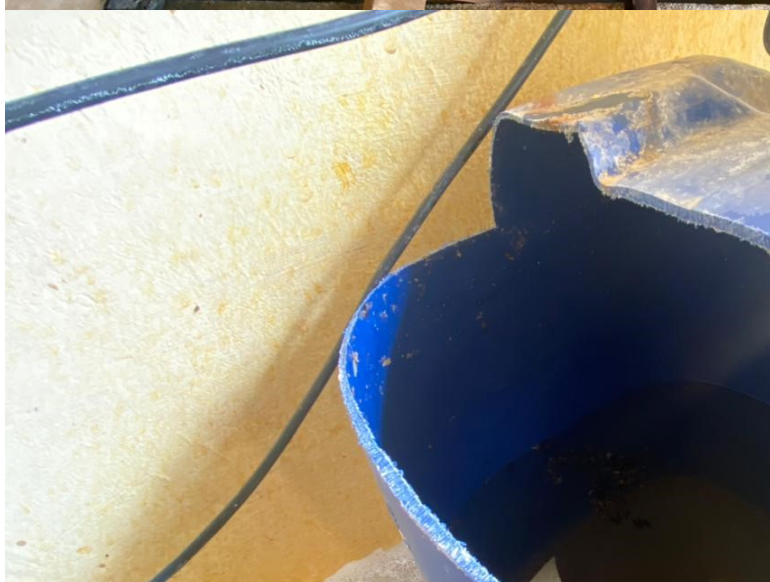
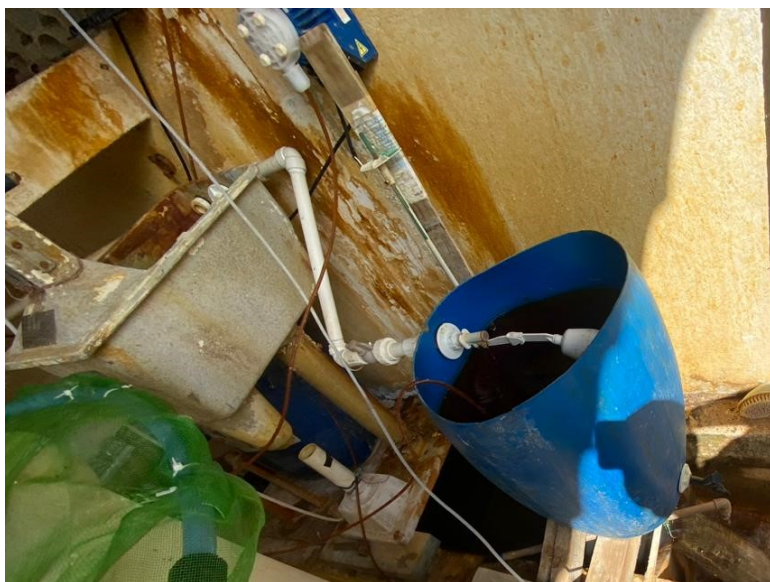
FOTO 3

Sistema de dosagem de químico improvisado

Chegada de água bruta

- Melhorias na infraestrutura

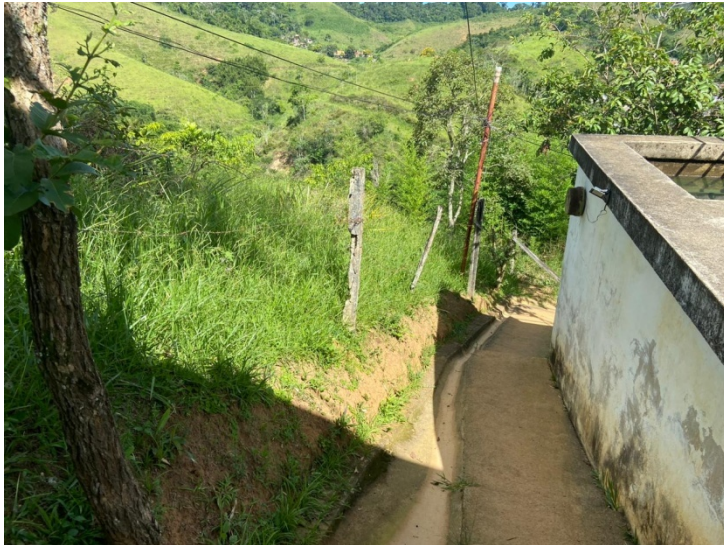
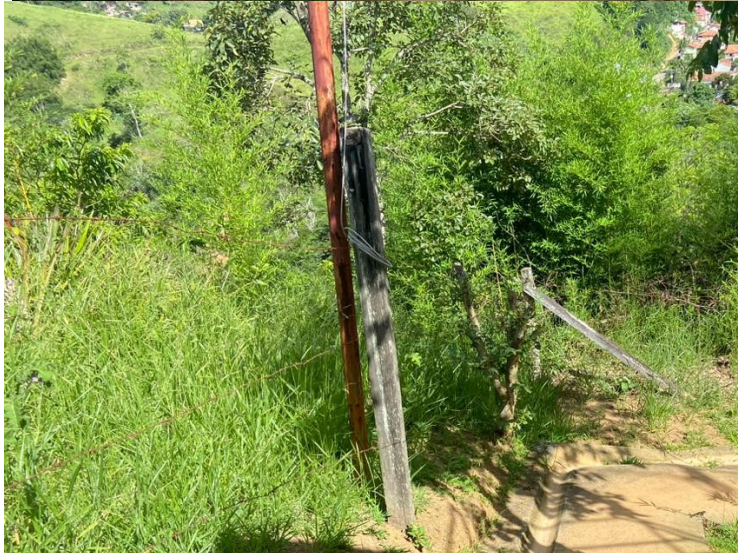
FOTO 4

Falta de corrimão; cercamento ineficiente

Acesso a Estação

- Instalar corrimão, necessidade de atendimento as normas.

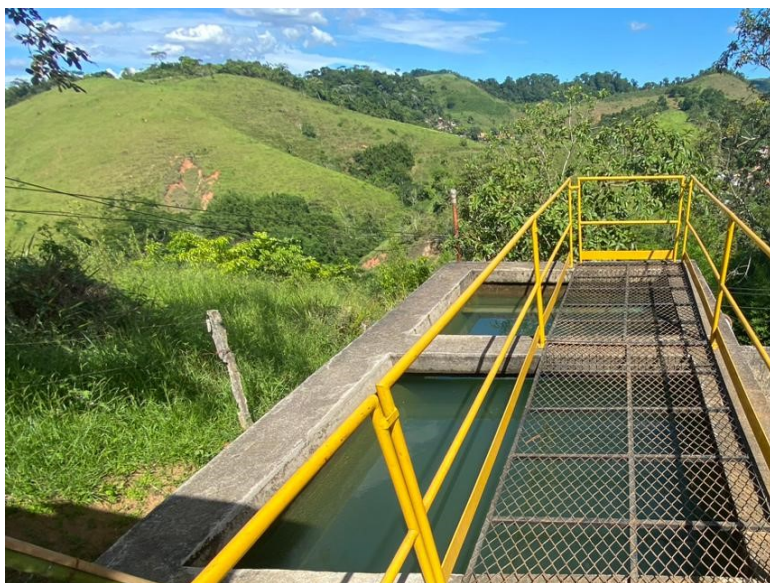
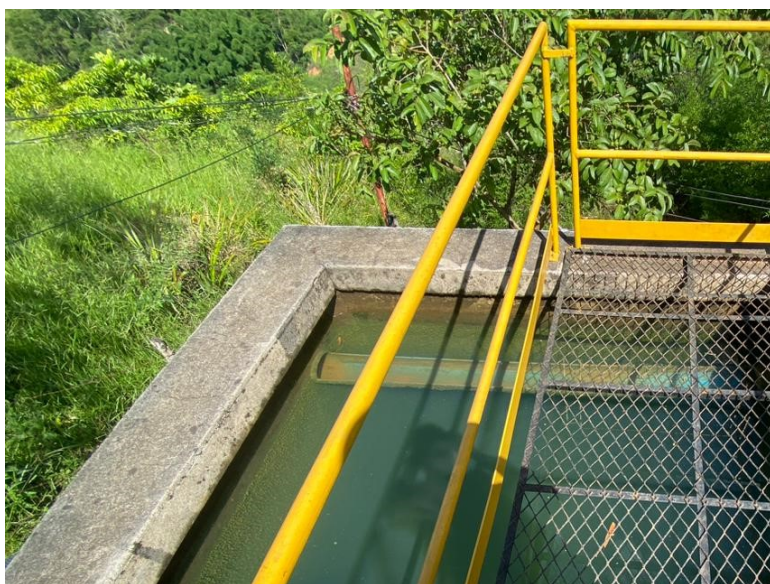
FOTO 6

Decantador

- Executar reparo/
substituir tubo

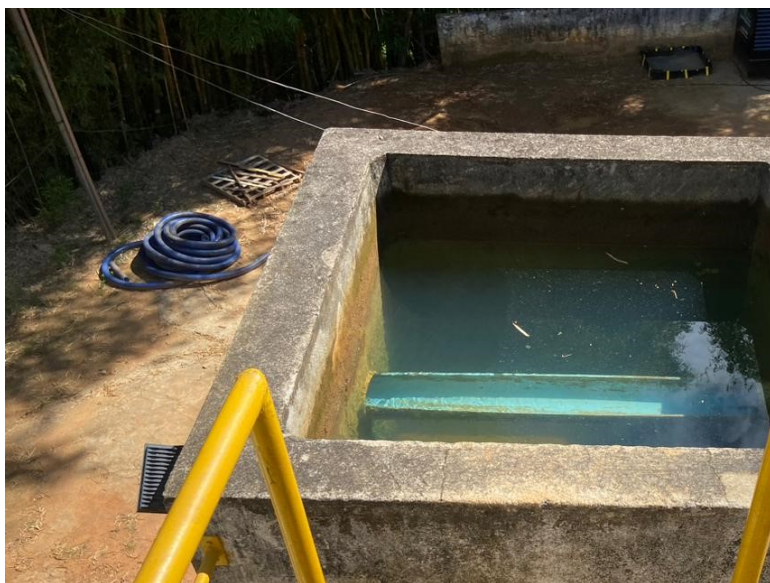
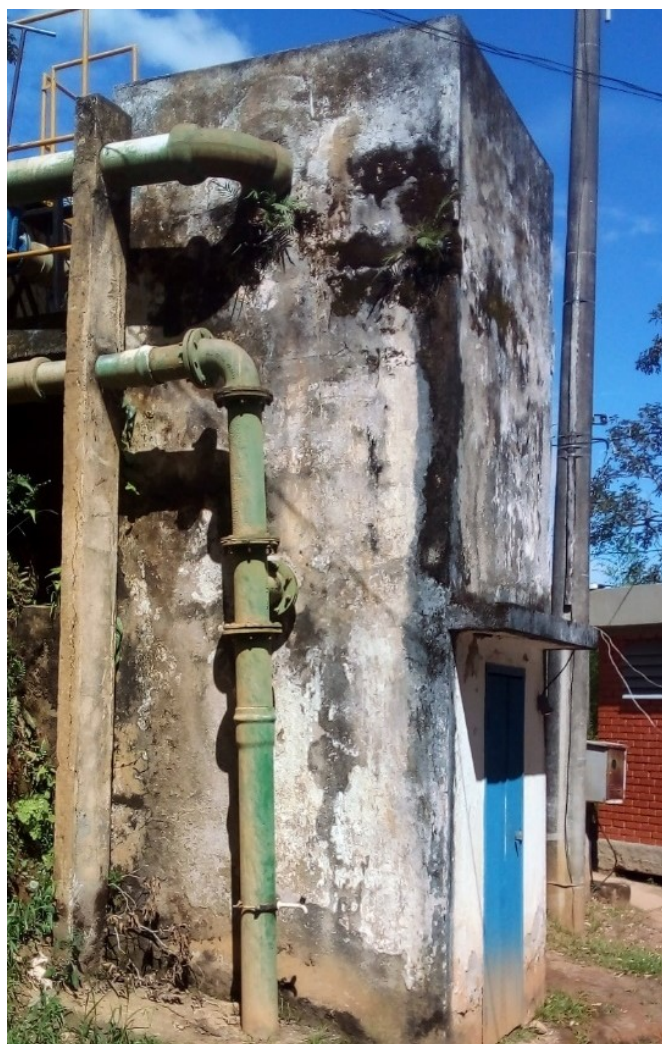
FOTO 7

Necessidade de pintura e reformas

Filtro

- Pintura e melhorias

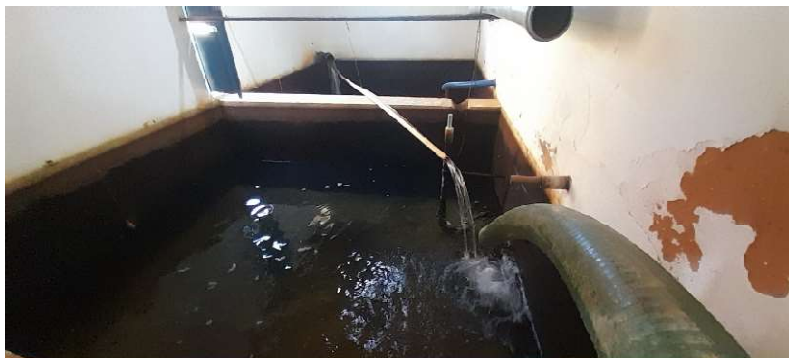
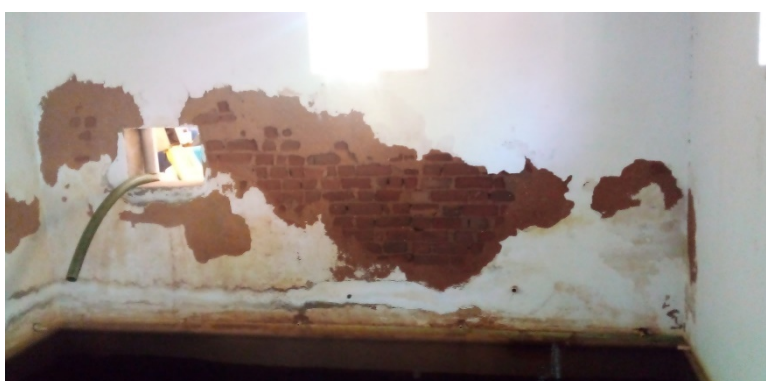
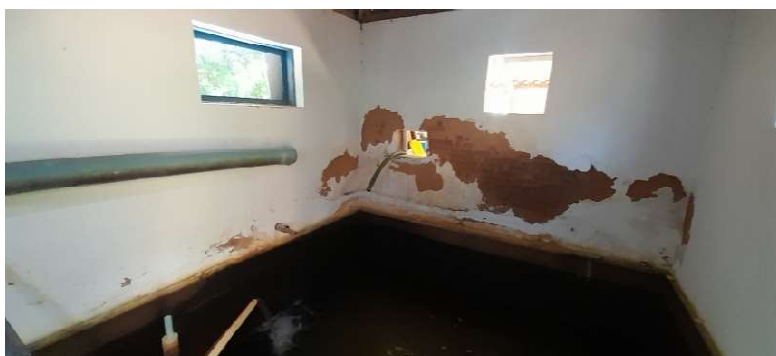
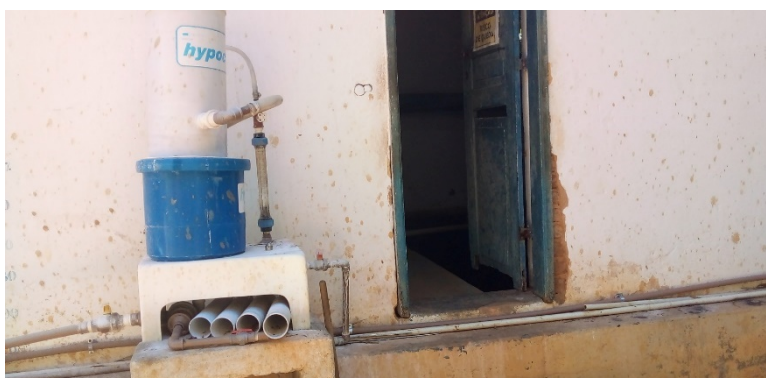
FOTO 8

Frestas; descascamento; acesso facilitado

Taque de contato (reservatório)

- Atender normas específicas

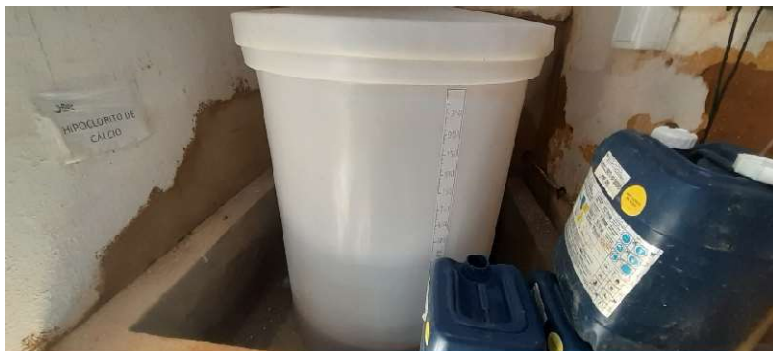
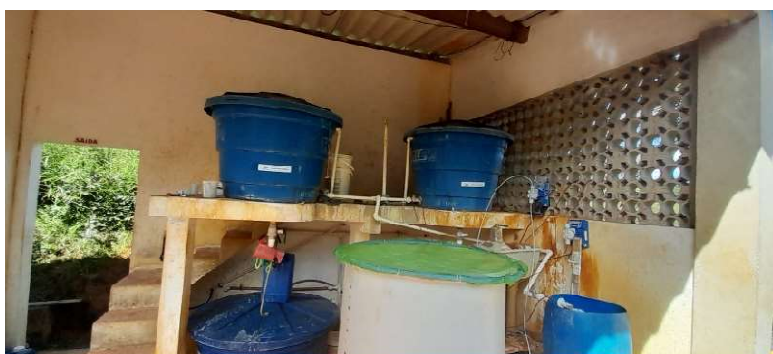
FOTO 9

Somente o tanque onde fica armazenado o hipoclorito de sódio conta com dique de proteção adequado, estando os outros tanques sem proteção alguma contra possíveis vazamentos.

Tanques sem contenção para vazamentos

Ponto de dosagem de sulfato

- Atender normas vigentes.

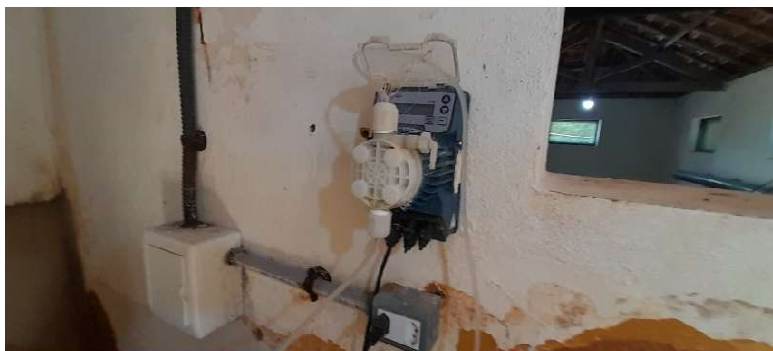
FOTO 10

A desinfecção é realizada através da adição de hipoclorito de sódio na entrada do tanque de contato (reservatório), a dosagem não foi mensurada pelo operador, o reservatório possui capacidade de 25 m³ de onde por gravidade abastece o sistema de distribuição do distrito.

Dosagem de hipoclorito de sódio

- Volume dosado não mencionado
